Tilstandsrapport

Enebolig

Rogneveien 3, 9303 SILSAND

Befaringsdato: 21.01.2025

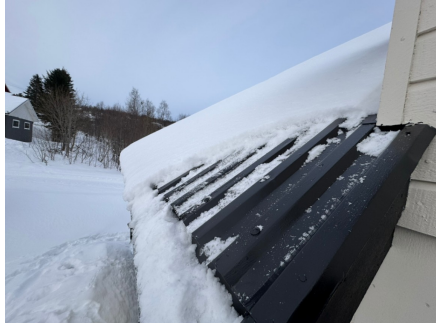
Taktekking.

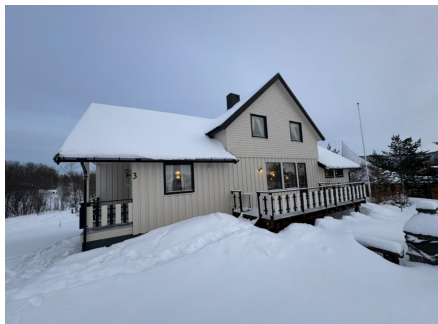
Manglende snøfangere kan føre til skader på mennesker og utstyr ved takras.

Manglende snøfangere ved trappen til altanen.

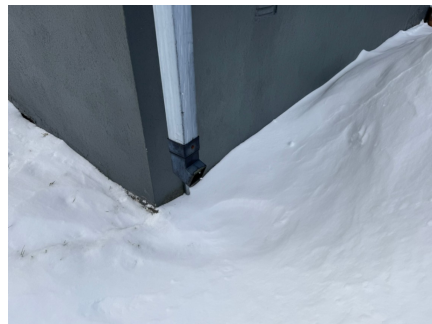
Nedløp avsluttet over terreng med utkaster.

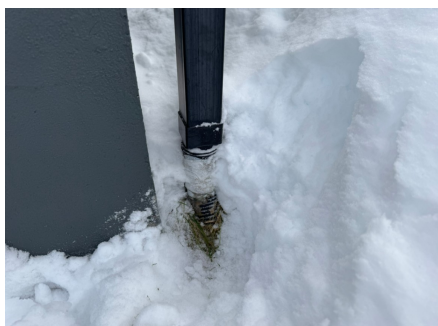
Nedløp ført ned i bakken i rør.

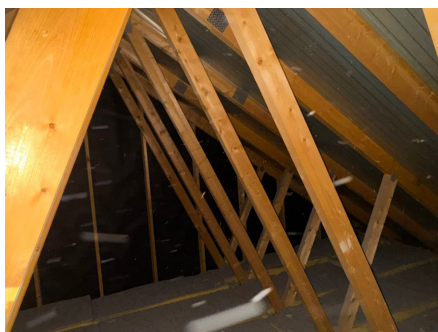
Bilde tatt gjennom en liten inspeksjonsluke.

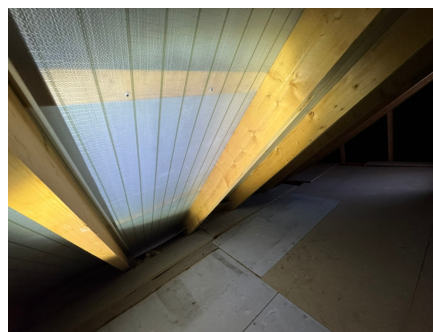
Jeg har inspisert takkonstruksjonen via luken som er på altanen, det er påvist at undertaket er punktert av innfestingen til takplatene. Inne på kneveggen er det tillaget takrenne fra undertaket til opprinnelig del av taket. Eieren opplyser om at snekkeren gjorde dette ved tilbyggingen av boligen og at hun har brukt rommet til oppbevaring av bøker. På befaringsdagen er det fuktmålt uten negative resultat.

Punkteringer av undertaket kan tillate vann å trenge inn i takkonstruksjonen, noe som kan føre til vannskader på isolasjon, takbjelker og andre konstruksjoner.

Punktering av undertaket.

Basert på alder på undertak og takteking vil en fullverdig repesjon bestå av bytting av takteking og undertak, det anbefales at eventuelle kjøpere tar dett med i betraktning.

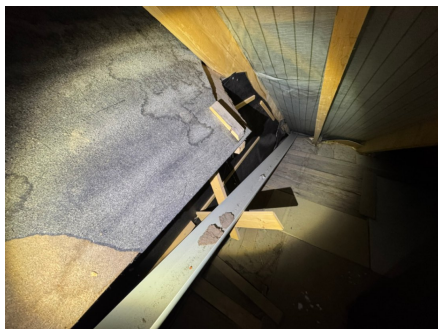
Takrennesystem fra hovedtaket.

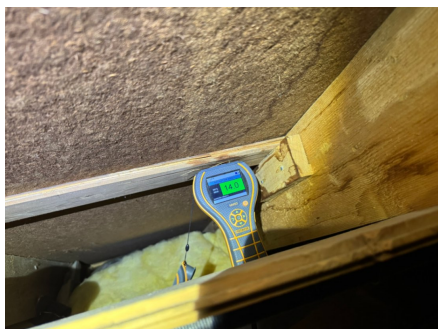
Fuktmålinger i sperre ved sperre angir mellom 10 og 14 vektprosent. Disse verdiene er ikke skadelige for konstruksjonen. Disse målingene kan endres ved endret bruk av boligen og temperaturforhold utvendig.

Fuktmåling i kubbing.

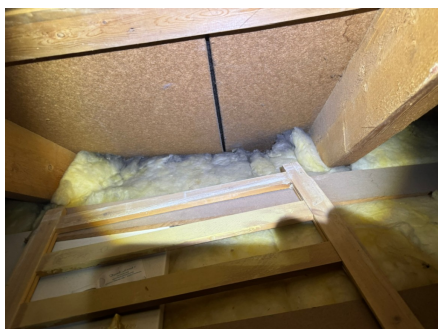
Ved inspeksjon på kaldt loft ser det ut til at konstruksjonen er begrenset ventilert. Dette øker risiko for kondens med påfølgende fuktskader i takkonstruksjonen.

Eksempel på lite lufting.

Før takkonstruksjonen eventuelt etterisolerer eller det gjøres andre endringer som å endre luftingen i konstruksjonen må de tiltenkte løsningene prosjekteres. Dette for at det ikke skal oppstå andre skader som følge av endringene som blir gjort.

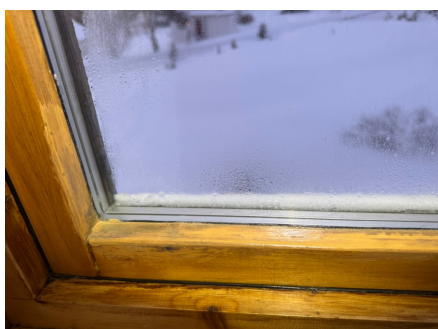
- Det er påvist at enkelte vinduer er vanskelig å åpne/lukke.
- Det er påvist avvik rundt innsetningsdetaljer.
- Det er påvist noen glassruter som er punktert eller sprukne.

punktert vindu. Tegn til innvendig kondensering.

- Det må påregnes noe vedlikehold og at enkelte vinduer må skiftes ut.

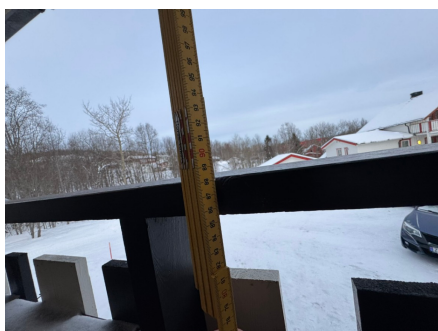
Feil ved rekkverk øker risiko for fall med personskader.

Høyden på rekkverket.

- Det må gjennomføres ytterligere undersøkelser.
- Rekkverkshøyde må endres for å tilfredsstille krav på byggemeldingstidspunktet.

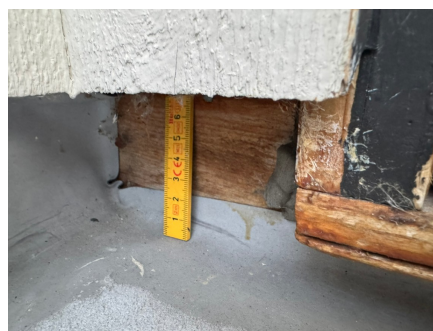
Oppbrett på membranen.

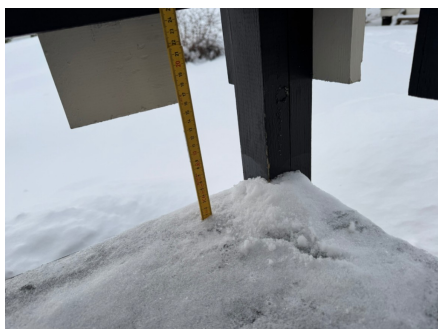
Åpninger i rekkverket.

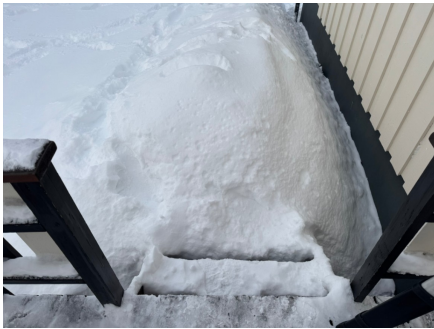
Feil ved rekkverk øker risiko for fall med personskader.

Det er ikke montert rekkverk på trappen.

- Rekkverk må monteres for å lukke avviket.

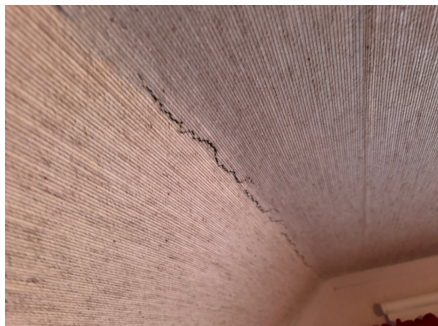
Det er påvist stedvis skader som er utover normal slitasjegrad.

Eksempel på skade er utover normal slitasjegrad.

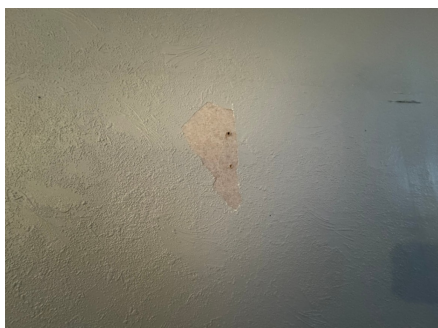
Eksempel på skade som er utover normal slitasjegrad.

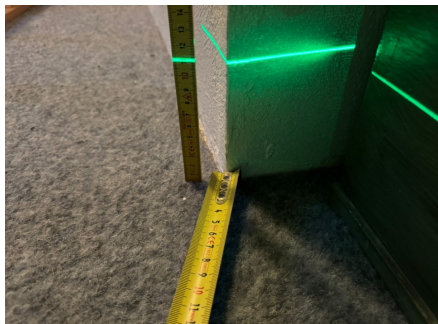
- Målt høydeforskjell på over 20 mm innenfor en lengde på 2 meter. Tilstandsgrad 3 gis med bakgrunn i standardens krav til godkjente måleavvik.

Måling ved pipen.

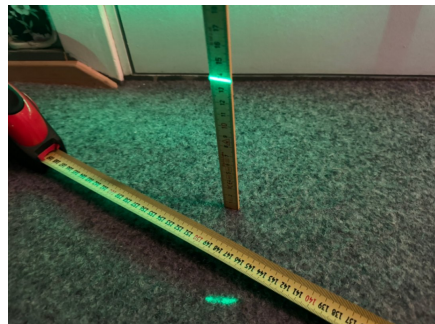
Måling framfor døren til boden.

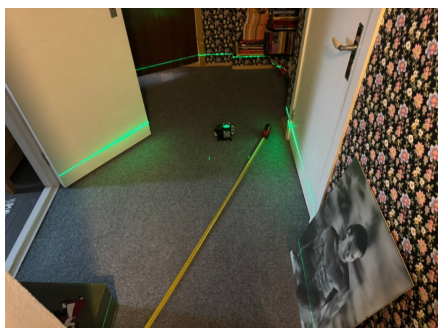
Oversikt over hvor målingen er utført.

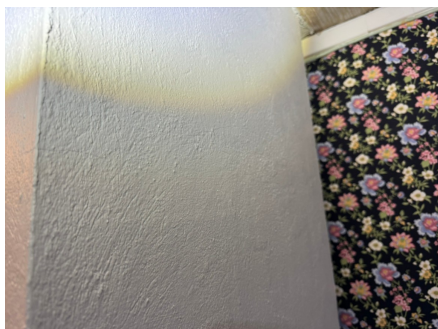
- Avstanden mellom ildstedet og brennbart materiale er for liten.
- Det er påvist brennbart materiale nærmere enn 300 mm fra sotluke/feieluke.
- Det er påvist sprekker og/eller riss i pipe.
- Ildfast plate mangler på gulvet under sotluke/feieluke på pipe.

Riss i pipen.

Gjøre tiltak for å øke avstanden mot brennbart materiale og montere ildfast plate under sotluken. Konsekvens av sprekker og riss kan være røyklekkasje til boligen eller at brennbart materiale utsettes for høy varme. Kontakt stedlig brann- og feiervesen for veiledning før tiltak iverksettes.

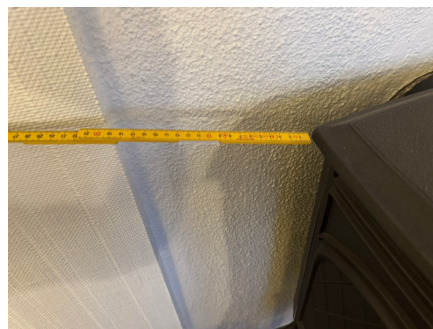
Avstand til brennbart materiale.

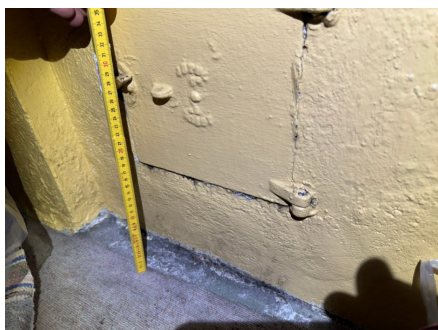
Manglende ildfast plate under sotluken og for liten avstand til brennbart materiale. Ildstedet i stuen.

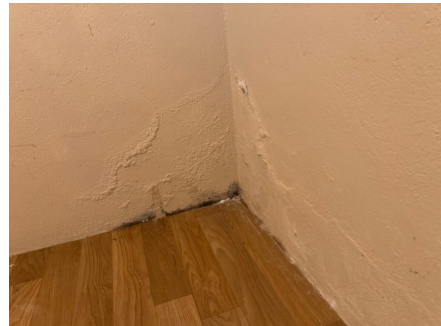
Det er påvist høyt fuktnivå i vegg mellom vaskerommet og boden, det må gjøres ytterligere undersøkelser for å finne ut om fuktigheten kommer fra vaskerommet eller om den skyldes kapillært oppsug fra grunnen.

Jeg har utført fuktsøking inne på boden, fuktsøkingen viser at det er mer fukt nede ved gulvet en oppe på veggen.

Saltutslag på vegg.

- Ytterligere undersøkelser må foretas for å få kartlagt tilstanden og omfanget på eventuelle skader.

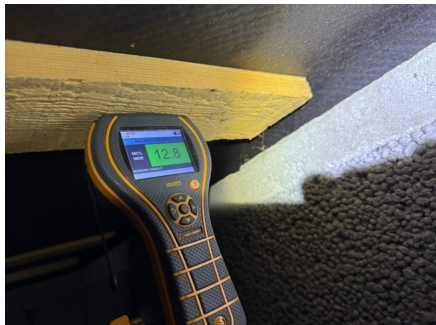
Fuktmålinger i lekter angir mellom 12,8 vektprosent. Disse verdiene er ikke skadelige for konstruksjonen. Disse målingene kan endres ved endret bruk av boligen, temperaturforhold utvendig eller av endringer i konstruksjonen.

Fuktmåling i krypekjelleren.

Krypkjellere er en risikokonstruksjon hvor vi ofte ser skader. Denne bygningsdelen må derfor inspiseres jevnlig slik at det ikke oppstår skader.

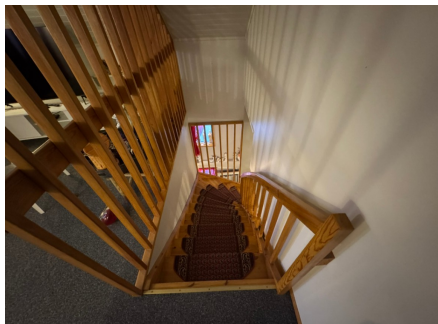
Konsekvensen av de påviste avvikene er økt risiko for fall/personskader.

Manglende håndløper i trappen.

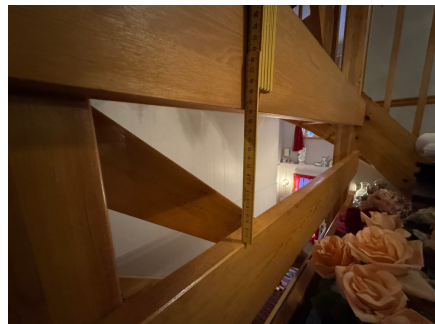
Eksempel på for store åpninger i trappen.

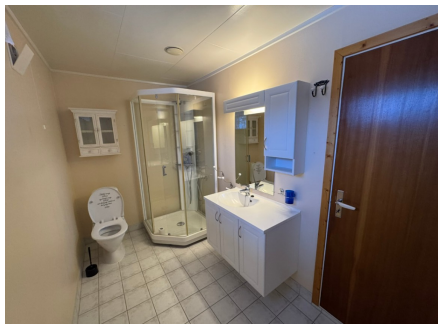
Ved å utsette veggoverflater for vann er det stor risiko for at det kan oppstå vannskader.

Badet i 1. etasje med plater på veggene.

- Uegnete materialer må fuktbeskyttes/utskiftes.

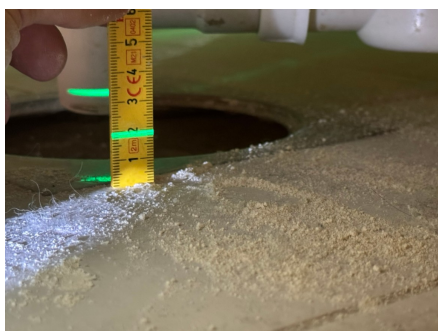
- Det er påvist avvik i fallforhold til sluk i forhold til krav i forskrift på byggetidspunktet.

Måling ved sluken.

- Det må foretas utbedring av fallforhold.

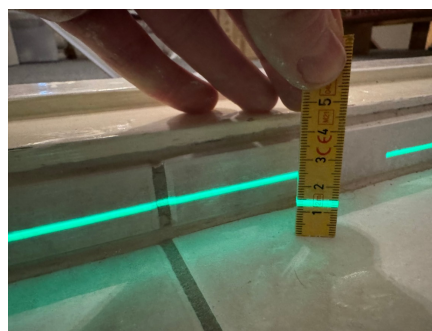
Måling ved døren.

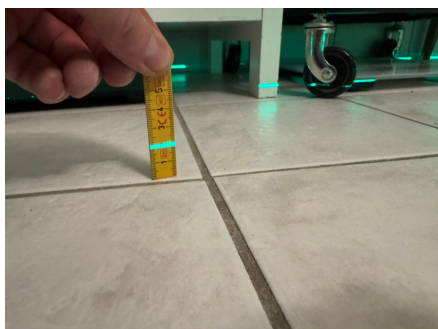
Måling midt på gulvet.

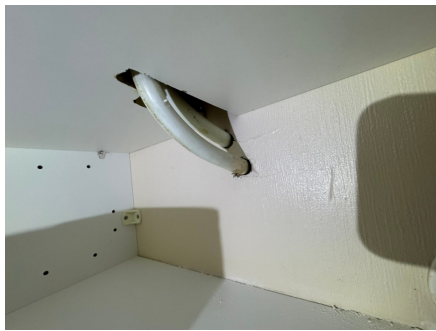
Manglende membran på veggene gir risiko for fuktskader i skjulte deler av veggkonstruksjonen. Veggoverflater må ikke utsettes for fritt vann slik de fremstår i dag.

Eksempel på utette rørgjennomføringer.

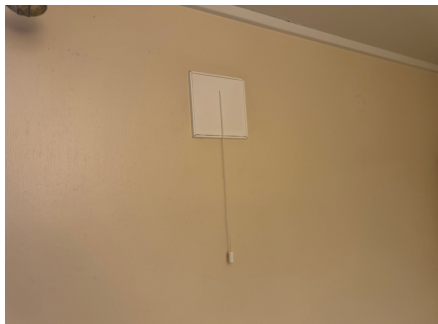
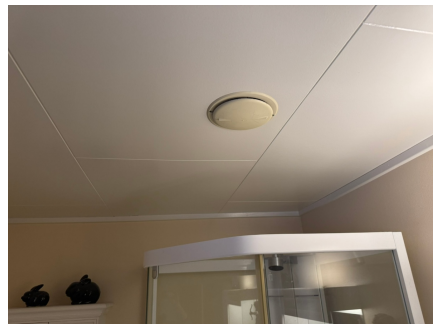
Ventiler på badet.

- Elektrisk avtrekksvifte bør monteres for å lukke avviket.
- Det bør etableres tilfredsstillende tilluft til våtrom f.eks. luftespalte ved dør e.l.

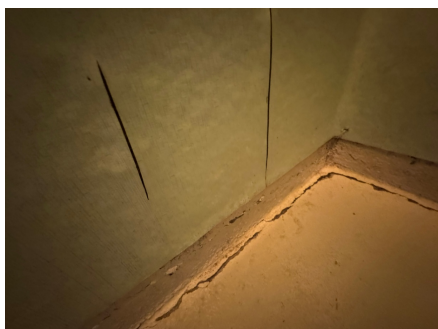
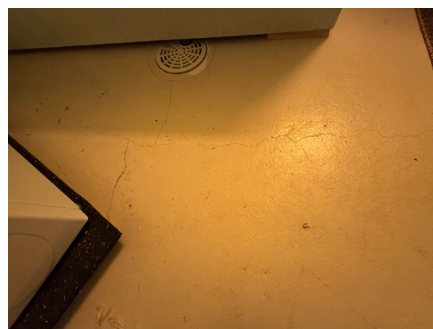
Eksempel på utettheter.

Rommet må oppgraderes/renoveres før daglig bruk for å redusere risiko/omfang av skader. Ved å utsette gulv og vegger for vann kan det oppstå sopp og råteskader i skjulte deler av konstruksjonen.

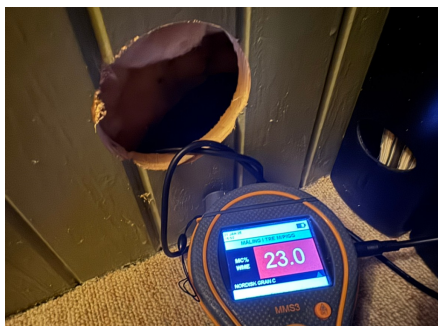
Fuktmålingen viser 23 vektprosent.

Ytterligere undersøkelser må utføres.
Kostnadsestimatet er satt til ytterligere undersøkelser.

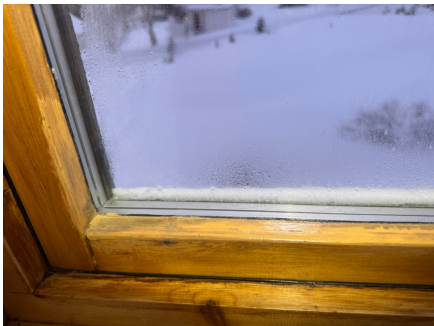
Tegn til innvendig kondensering.

- Ventilasjonsløsningen må utbedres.

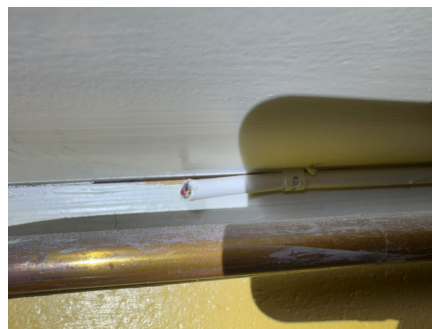
Avklypt ledning.

Ja Det anbefales at det gjennomføres el-takst på anlegget slik at hele anlegget er gjennomgått etter NEK 405-20. Årsaken til anbefalingen er at det ut fra alderen på anlegget og dets komponenter vil være avvik som en bygningssakkyndig ikke vil avdekke ved visuell kontroll. En eltakst skiller seg fra elkontroll ved at eltakst også kan omhandle økonomiske forhold. En eltakst vil ha som formål å sette en økonomisk kostnad for å korrigere en uønsket tilstand på det elektriske anlegget. Bestemmelsene i Avhendingslova til dokumentasjon av tilstand har blitt skjerpet. Både selger og kjøper vil derfor dra stor nytte av å ha en uholdt rapport fra sertifisert fagperson å unngå fremtidige konflikter.

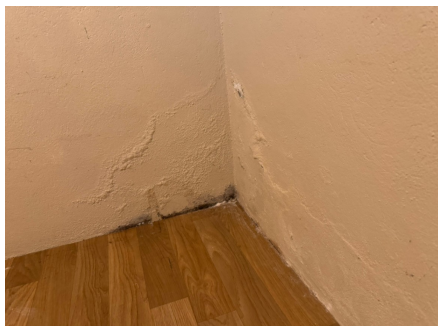
Indikasjoner på at drenering/tettesjikt har begrenset effekt.

Jevnlig inspeksjon av rom under terreng under terreng for å avdekke eventuell funksjonssvikt på ett tidlig tidspunkt.

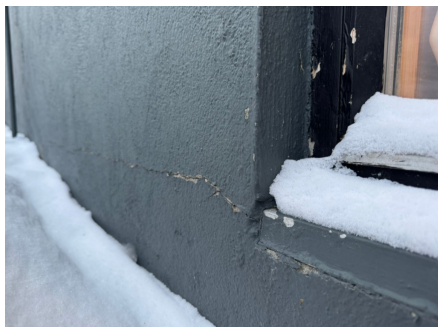
Sprekker kan tillate vann å trenge inn i grunnmuren, noe som kan føre til fuktskader på husets konstruksjon. Vann som trenger inn i sprekken kan fryse og utvide seg, noe som forverrer sprekken og kan føre til ytterligere skader. I forbindelse med utbygging av drenering vil det være naturlig å utbedre sprekkdannelsene.

Eksempel på sprekk i grunnmuren.

- Lokal utbedring må utføres.

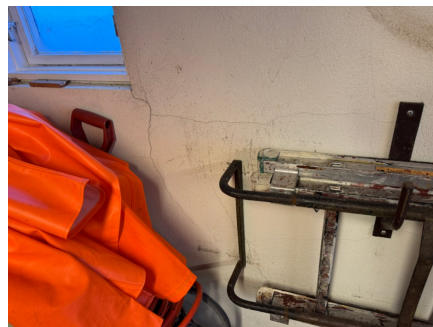
Eksempel på sprekk.

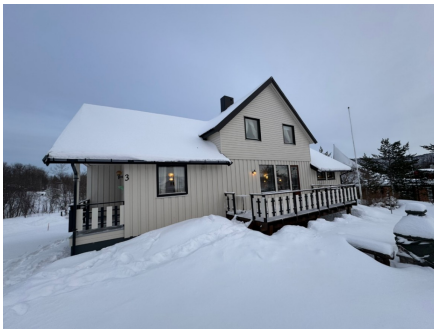
Snødekt tomt.

- Det bør foretas nærmere undersøkelser av tomten når den er snøfri.
