Rogneveien 3, 9303 SILSAND

**Stor og innholdsrik familiebolig
sentralt på Silsand - integrert
garasje og stor tomt.**

Befaringsdato: 21.01.2025

Rapportdato: 24.02.2025

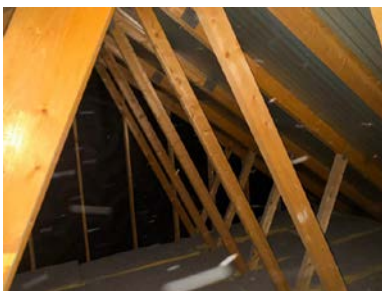
Jeg har inspisert takkonstruksjonen via luken som er på altanen, det er påvist at undertaket er punktert av innfestingen til takplatene. Inne på kneveggen er det tillaget takrenne fra undertaket til opprinnelig del av taket. Eieren opplyser om at snekkeren gjorde dette ved tilbyggingen av boligen og at hun har brukt rommet til oppbevaring av bøker. På befaringsdagen er det fuktmålt uten negative resultat.

Bilde tatt gjennom en liten inspeksjonsluke.

Basert på alder på undertak og takteking vil en fullverdig represjon bestå av bytting av takteking og undertak, det anbefales at eventuelle kjøpere tar dett med i betraktning.

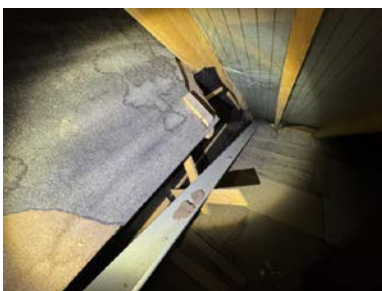
Takrennesystem fra hovedtaket.

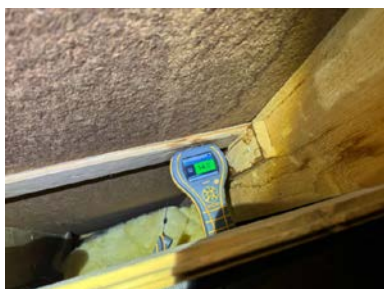
Fuktmålinger i sperre ved sperre angir mellom 10 og 14 vektprosent. Disse verdiene er ikke skadelige for konstruksjonen. Disse målingene kan endres ved endret bruk av boligen og temperaturforhold utvendig.

Fuktmåling i kubbing.

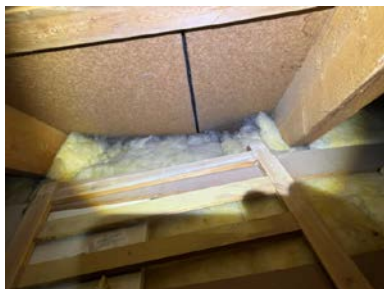
Jeg har inspisert kaldt loft fra vandringer på loftet. Ved inspeksjon på kaldt loft ser det ut til at konstruksjonen er begrenset ventilert. Dette øker risiko for kondens med påfølgende fuktskader i takkonstruksjonen.

Eksempel på lite lufting.

Før takkonstruksjonen eventuelt etterisolereres eller det gjøres andre endringer som å endre luftingen i konstruksjonen må de tiltenkte løsningene prosjekteres. Dette for at det ikke skal oppstå andre skader som følge av endringene som blir gjort.

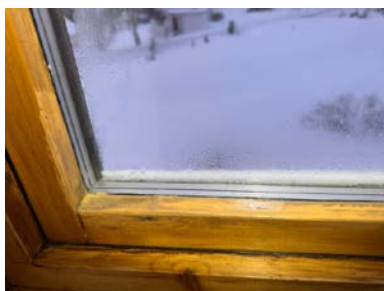
Det er påvist at enkelte vinduer er vanskelig å åpne/lukke.
Det er påvist avvik rundt innsettsdetaljer.
Det er påvist noen glassruter som er punktert eller sprukne.

punktert vindu. Tegn til innvendig kondensering.

- Det må påregnes noe vedlikehold og at enkelte vinduer må skiftes ut.

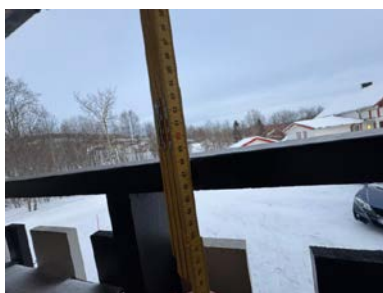
Feil ved rekkverk øker risiko for fall med personskader.

Høyden på rekkverket.

- Det må gjennomføres ytterligere undersøkelser.
- Rekkverkshøyde må endres for å tilfredsstille krav på byggemeldingstidspunktet.

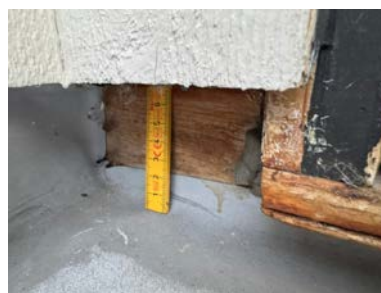
Balkong/terrasse ligger over innredede boligrom, usikker konstruksjon. Konstruksjonsutforming gir økt fare for skader.

Oppbrett på membranen.

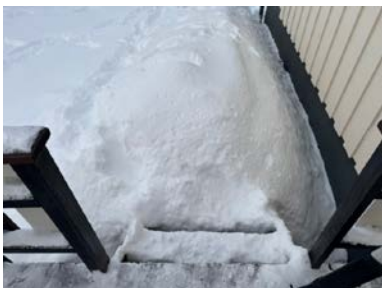
Feil ved rekkverk øker risiko for fall med personskader.

Det er ikke montert rekkverk på trappen.

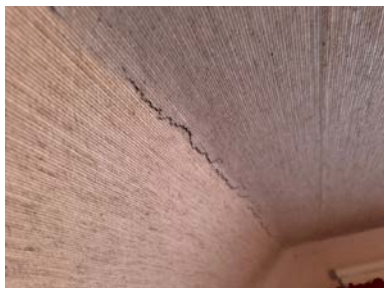
Det er påvist stedvis skader som er utover normal slitasjegrad.

Eksempel på skade er utover normal slitasjegrad.

Overflater har stedvis bruksslitasje og utidsmessige materialer/farger. Utskiftinger kan gjøres.

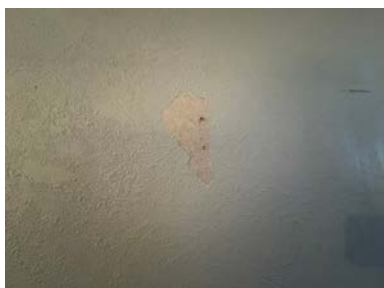
Eksempel på skade som er utover normal slitasjegrad.

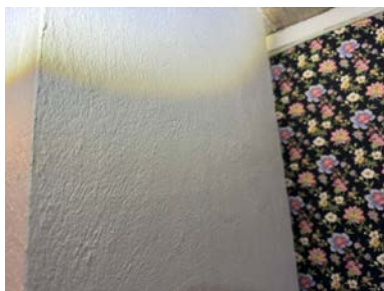
Det er påvist sprekker og/eller riss i pipe.

Riss i pipen.

Gjøre tiltak for å øke avstanden mot brennbart materiale og montere ildfast plate under sotluken. Konsekvens av sprekker og riss kan være røyklekkasje til boligen eller at brennbart materiale utsettes for høy varme. Kontakt stedlig brann- og feiervesen for veiledning før tiltak iverksettes.

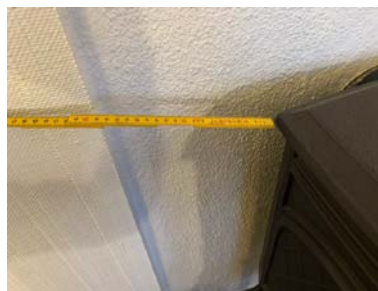
Avstand til brennbart materiale.

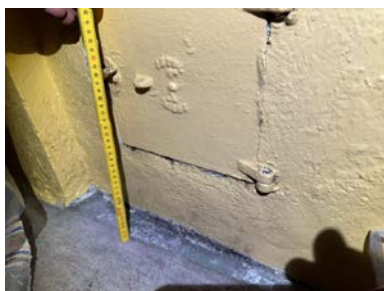
Manglende ildfast plate under sotluken og for liten avstand til brennbart materiale. Ildstedet i stuen.

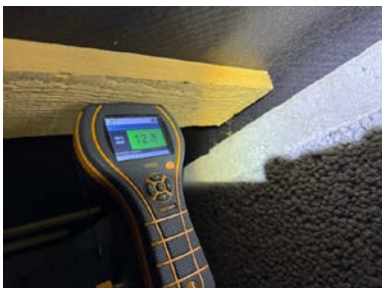
Kryp kjeller er en risikokonstruksjon på grunn av høy risiko for fukt- og soppkader. Fuktmålinger i lekter angir mellom 12,8 vektprosent. Disse verdiene er ikke skadelige for konstruksjonen. Disse målingene kan endres ved endret bruk av boligen, temperaturforhold utvendig eller av endringer i konstruksjonen.

Fuktmåling i krypekjelleren.

Krypkjellere er en risikokonstruksjon hvor vi ofte ser skader. Denne bygningsdelen må derfor inspiseres jevnlig slik at det ikke oppstår skader.

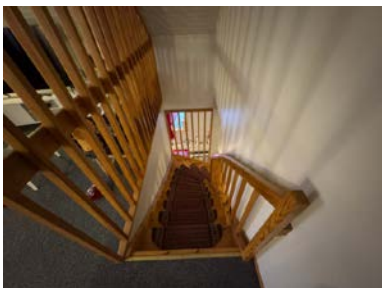
Konsekvensen av de påviste avvikene er økt risiko for fall/personskader.

Manglende håndløper i trappen.

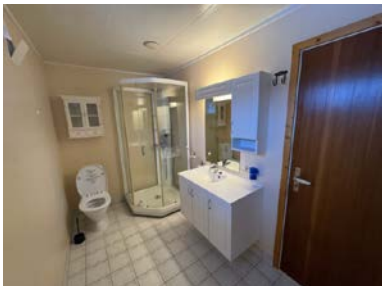
Ved å utsette veggoverflater for vann er det stor risiko for at det kan oppstå vannskader.

Badet i 1. etasje med plater på veggene.

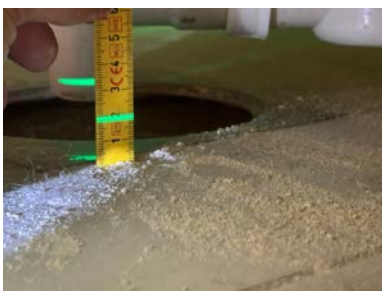
Det er påvist avvik i fallforhold til sluk i forhold til krav i forskrift på byggetidspunktet.

Avviket ved fallet på gulvet øker risikoen for at vann kan bli stående vanddammer som ikke renner til sluk. Selv om fallforholdene ikke er innenfor de kravene som var både når boligen ble bygget og når badet ble pusset opp vil det ikke være økonomisk forsvarlig å utbedre fallforholdene som et enkeltstående tiltak. Det anbefales at det gjøres en helhetlig prosjektering ved oppgradering av våtrommet slik at fallforholdene da blir riktig.

Måling ved sluken.

- Det må foretas utbedring av fallforhold.

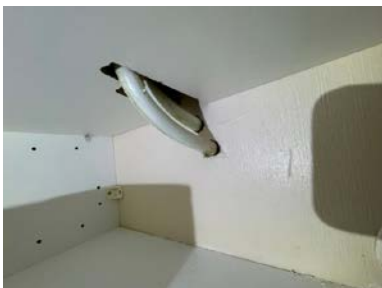
Manglende membran på veggene gir risiko for fuktskader i skjulte deler av veggkonstruksjonen. Veggoverflater må ikke utsettes for fritt vann slik de fremstår i dag.

Eksempel på utette rørgjennomføringer.

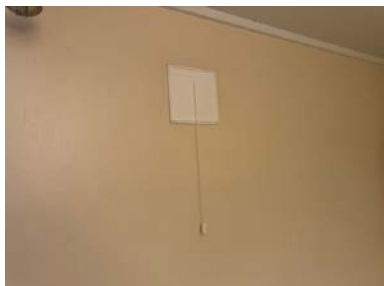
Ventiler på badet.

- Elektrisk avtrekksvifte bør monteres for å lukke avviket.
- Det bør etableres tilfredsstillende tilluft til våtrom f.eks. luftespalte ved dør e.l.

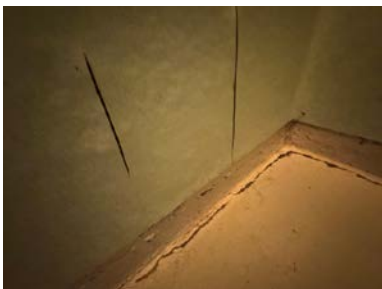
Det er ikke benyttet tettesjikt på gulvet, tettesjikt på vegger er våtromstapet. Ved inspeksjon av gulv og vegger er det påvist utettheter i form av sprekker og skader.

Rommet må oppgraderes/renoveres før daglig bruk for å redusere risiko/omfang av skader. Ved å utsette gulv og vegger for vann kan det oppstå sopp og råteskader i skjulte deler av konstruksjonen.

Eksempel på utettheter.

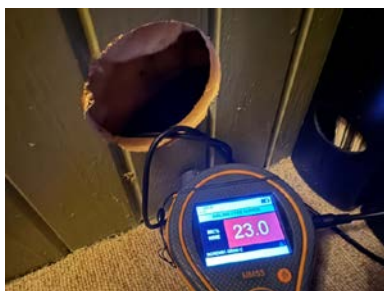
Hulltaking er foretatt og det er påvist avvik i konstruksjonen.
Det er i hulltakingen påvist fukt/råteskader
Det er påvist fuktskader i vegg konstruksjonen.

Fuktmålingen viser 23 vektprosent.

Ytterligere undersøkelser må utføres.
Kostnadsestimatet er satt til ytterligere undersøkelser.

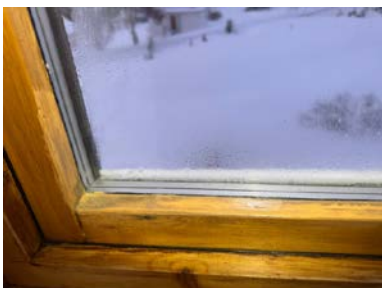
Dårlig eller mangelfull ventilasjon kan gi helseplager.

Tegn til innvendig kondensering.

- Ventilasjonsløsningen må utbedres.

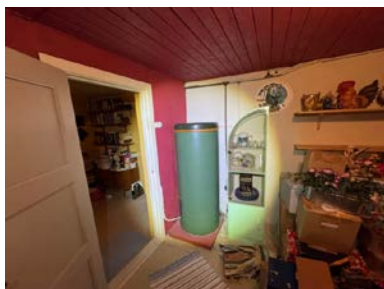
varmtvannstanken.

- Det er ikke behov for utbedringstiltak siden tanken fungerer i dag, men ut ifra alder kan skader plutselig oppstå på eldre tanker.

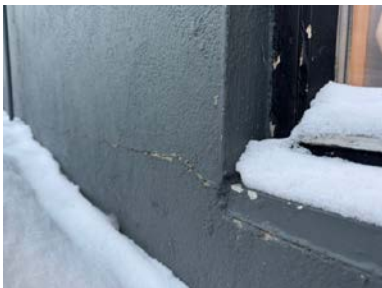
Sprekker kan tillate vann å trenge inn i grunnmuren, noe som kan føre til fuktskader på husets konstruksjon. Vann som trenger inn i sprekken kan fryse og utvide seg, noe som forverrer sprekken og kan føre til ytterligere skader. I forbindelse med utbygging av drenering vil det være naturlig å utbedre sprekkdannelsene.

Eksempel på sprekk i grunnmuren.

- Lokal utbedring må utføres.

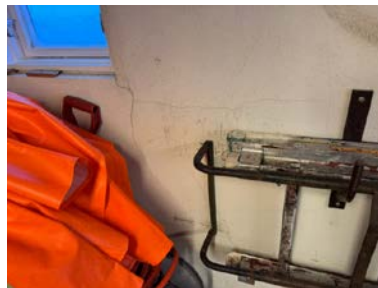
Eksempel på sprekk.

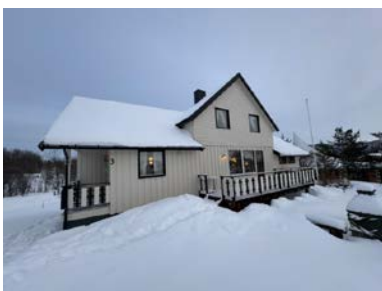
Feil ved terrengforhold fører til unødvendig mye vann mot konstruksjoner, noe som øker risiko for skader og reduserer levetiden.

Snødekt tomt.

- Det bør foretas nærmere undersøkelser av tomta når den er snøfri.
