Tilstandsrapport

Enebolig

Komnesveien 2 , 1866 BÅSTAD

Befaringsdato: 30.04.2026

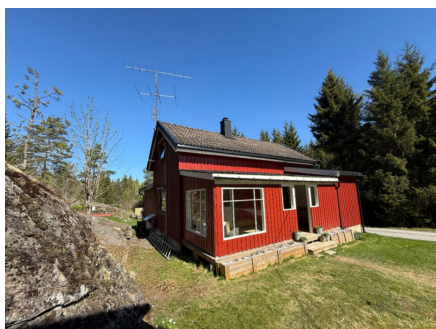
Fra stuen er det utgang til overbygget terrasse på ca 15m².
Det må opplyses at terrassen ikke er byggesøkt eller godkjent etter gjeldende regelverk.

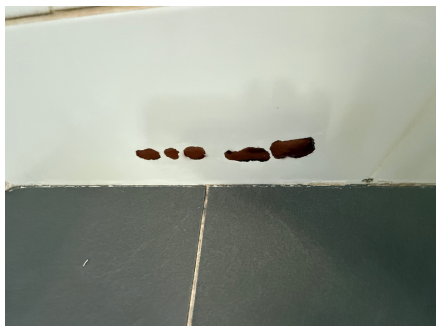
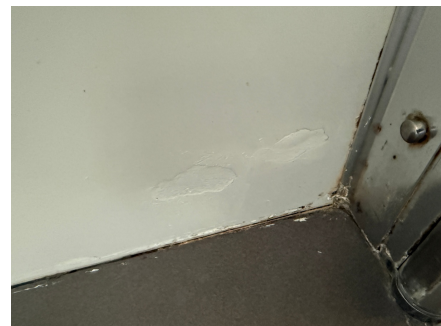
1. ETASJE > BAD

TG-2 Overflater Gulv

- Det er påvist at flisfuger har riss/sprekker.
- Det er påvist at noen fliser har bom (hulrom under).

- Dersom tiltaket ikke utføres, kan dette over tid føre til at flisene løsner eller sprekker, spesielt ved belastning eller bevegelser i konstruksjonen.
- Slike riss/sprekker kan indikere bakenforliggende fuktskader, og konstruksjonen bør observeres jevnlig for å vurdere utvikling.

Riss i flisfuger kan føre til at vann og fukt trenger inn i underlaget. Dette kan over tid gi misfarging, oppsprekking av fliser eller fuktskader i underliggende konstruksjoner. I våtsoner kan slike riss også redusere tettheten i overflatesjiktet.

Flisbom kan føre til at flisene løsner over tid som følge av belastning og temperaturendringer. Det kan også gi redusert tetthet mot vann og fuktinntrenging, noe som kan skade underliggende konstruksjoner.

Det anbefales å utbedre skadede fuger ved å fjerne løse partier og fuge på nytt. Omfanget bør vurderes, og det bør samtidig kontrolleres at underlaget og membranen er intakt. Regelmessig vedlikehold av fuger vil forlenge levetiden på flisoverflaten.

Området bør følges opp og eventuelt utbedres ved å fjerne løse fliser og legge nye med riktig lim og underlag. Det bør også kontrolleres at underlaget er stabilt og tilstrekkelig avrettet for å forhindre nye skader.

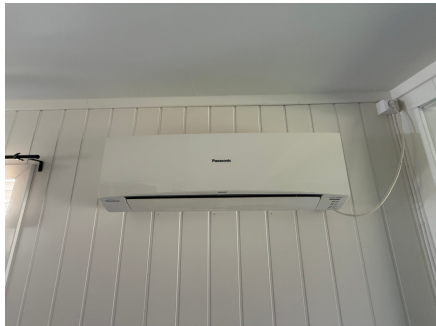
I stuen er det montert luft til luft varmepumpe.
