# Tilstandsrapport

Enebolig

Grims gate 23 , 7654 VERDAL

Rapportdato: 29.12.2025

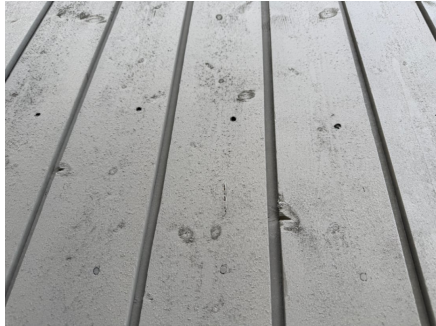
Veggene har bindingsverkskonstruksjon fra byggeår. Utvendig kledd med stående bordkledning.

Registrert spikerhoder som er dratt for langt inn i kledningen, utsatt for fuktopptrekk.  
Stedvis manglende innfesting med spiker, økt risiko for at bord tvinner seg og slipper inn fukt bak kledningen.

Lokale utbedringer.  
Nærmere undersøkelser iht. gitte opplysninger.

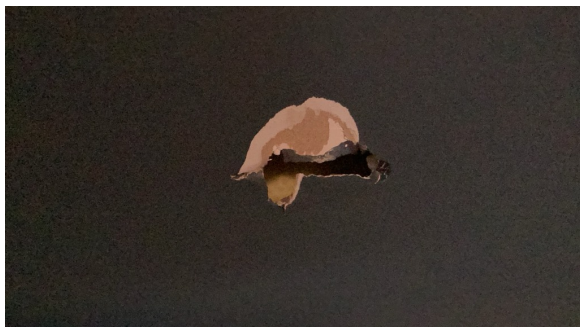
Vegg på soverom.

Skade i vegg på soverom 2.Etasje.

- Det må foretas tiltak for å lukke avviket.

Avviket vil ifølge selger bli utbedret før salg.

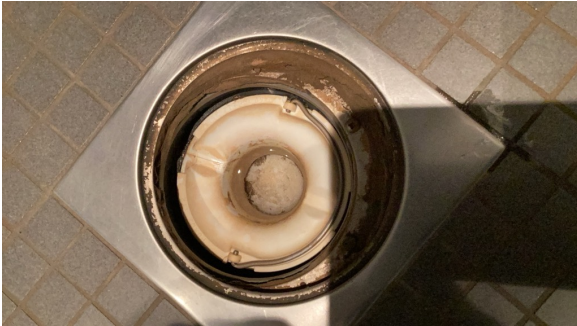
Det er plastsluk og smøremembran med ukjent utførelse.

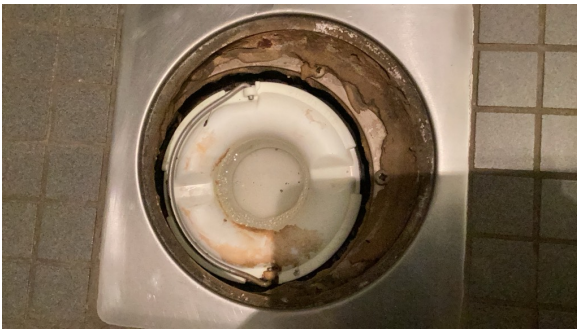
Det er plastsluk og smøremembran med ukjent utførelse.

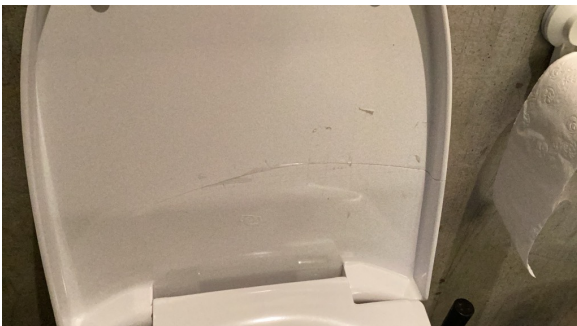
Registrert sprekk i do lokk.

Lokal utbedring.

Selger opplyser ved befaring om at avviket vil bli utbedret før salg.

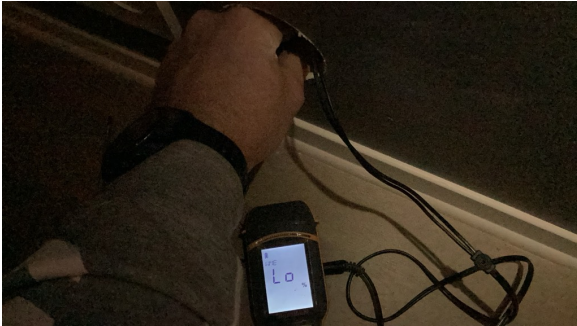
Hulltaking er foretatt uten å påvise unormale forhold. Hulltaking er foretatt ved/i dusjsone.

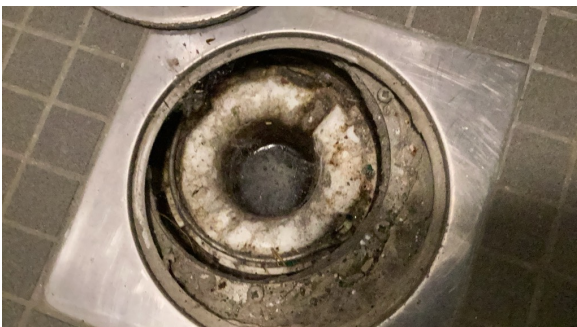
Det er plastsluk og smøremembran med dokumentert utførelse,,,

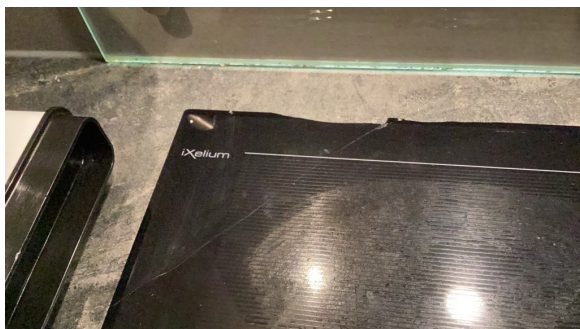
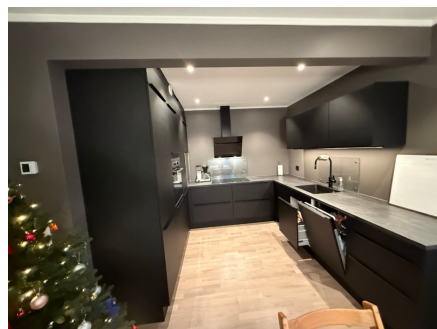
- Det er påvist skader på overflater/kjøkkeninnredning utover normal slitasjegrad.

Skade i koketopp.

- Påviste skader må utbedres.

Selger opplyser ved befaring om at avviket vil bli utbedret før salg.

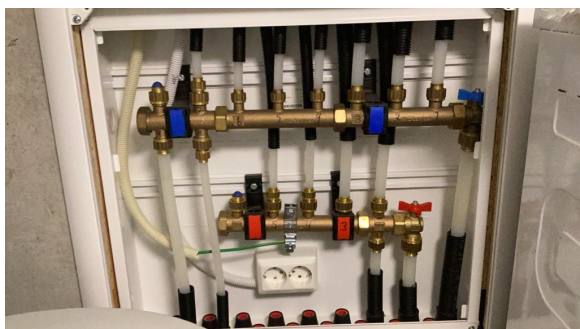
Innvendige vannledninger er av plast (rør i rør). Det er besiktiget i rørskap plassert på vaskerom. Synlig del av hovedinntak på vaskerom, hovedstoppekrane og vannmåler plassert på inntaket. Bemerkes om at rør i all hovedsak ligger skjult inne i konstruksjoner og ikke er besiktiget utover enkel funksjonstesting.
