# Tilstandsrapport

Rekkehus

Mikkelsbærstien 74, 4324 SANDNES

Befaringsdato: 21.10.2025

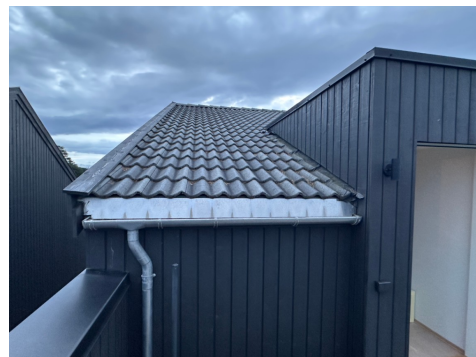
Veggene har bindingsverkskonstruksjon fra byggeår. Fasade/kledning har stående bordkledning.

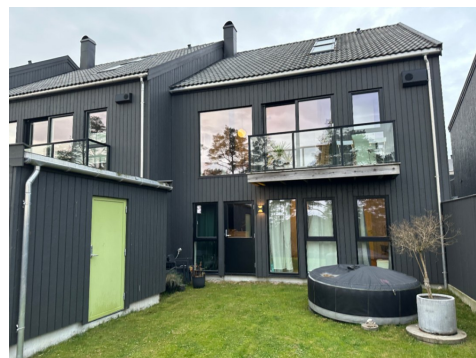
Bygningen har malte ytterdører.

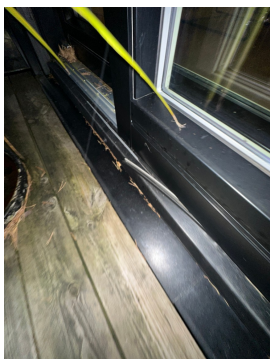
Løs aluminiumslist på skyvedør til balkong ut fra stue. Må utbedres.

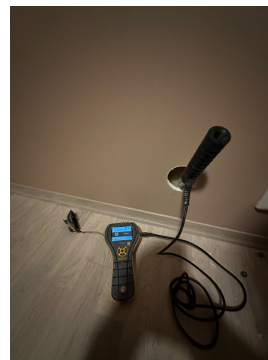
Gulvet har laminat. Veggene har plater. Hulltaking er foretatt uten å påvise unormale forhold. Hulltaking er foretatt i TV-rom mot grunnmur. Fuktkvotemåling (vekt%) i konstruksjonen ble målt til 0.

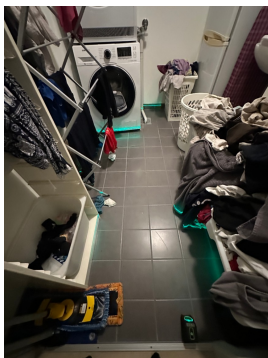
- Det er påvist avvik i krav til høydeforskjell/fall-løsning på våtrommet.

- Til tross for avviket i fall/høydeforskjell til sluk, vil gulvet fortsatt kunne lede vann mot sluket, men med redusert effektivitet. Dette kan potensielt øke risikoen for vannansamling i enkelte områder av badet.

Konsekvensen av manglende høydeforskjell og utilstrekkelig fall er økt risiko for vannansamling på gulvet, som kan føre til fuktskader i omkringliggende konstruksjoner.

Det bør etableres tilstrekkelig høydeforskjell og fall mot sluk for å sikre tilfredsstillende avrenning.

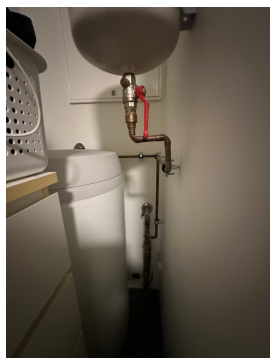
Innvendige vannledninger er av plast (rør i rør). Det er besiktiget i rørskap.

Det er begrenset tilkomst til bereder, vannfordelingsskap og hovedstoppekran.

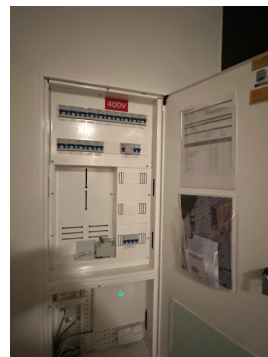
Det er ikke fremvist samsvarserklæring for det elektriske anlegget. Samsvarserklæring er en form for garanti på det elektriske arbeidet som er utført. Når samsvarserklæring mangler, gir instruksene i NS3600 tilstandsgrad 2, og utvidet el-kontroll anbefales.
