# Solvangvegen 16 2318 HAMAR

## Tilstandsrapport Eierskifte

Boligtype: Leilighet i boligblokk

Byggeår: 1956

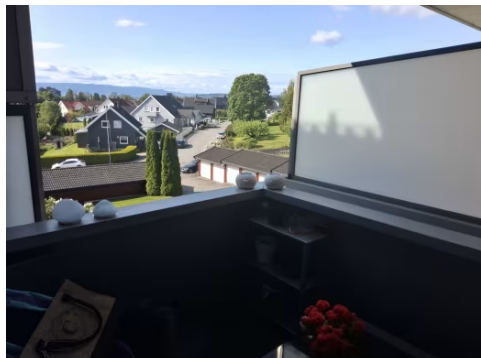
Oversiktsbilde balkong.

Rekkverkshøyden er målt til 93 cm. Dette er lavere enn dagens forskriftskrav på 100 cm, men tilfredsstillende krav på oppføringstidspunktet.

For å lukke avviket må høyden på rekkverket heves til dagens krav på 100 cm.

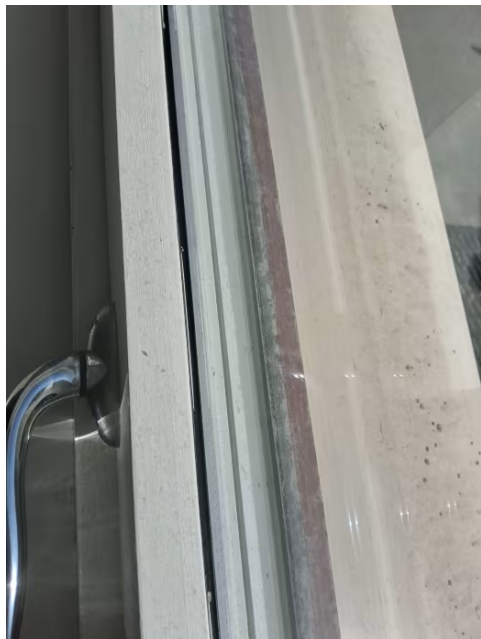
Leiligheten har vinduer med tre-lags glass.

Enkelte vindu tar i karm og har behov for justering.

Justeringer/smøring anbefales.

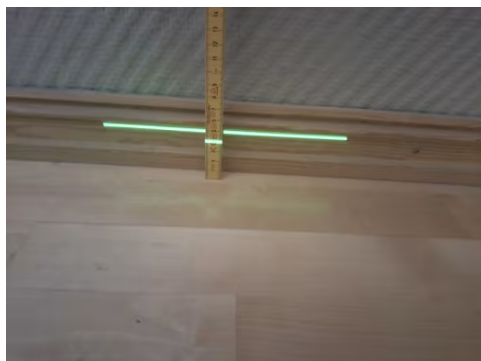
Etasjeskille er kontrollert med nivelleringslaser.

Kontroll av etasjeskille utføres med nivelleringslaser. Det tas stikkprøver i to retninger i minst to rom per etasje der det lar seg gjøre. Ingen vesentlige avvik ble registrert. Målt lokalt avvik i kontrollerte rom er <10mm og totalt avvik <15 mm pr. rom.

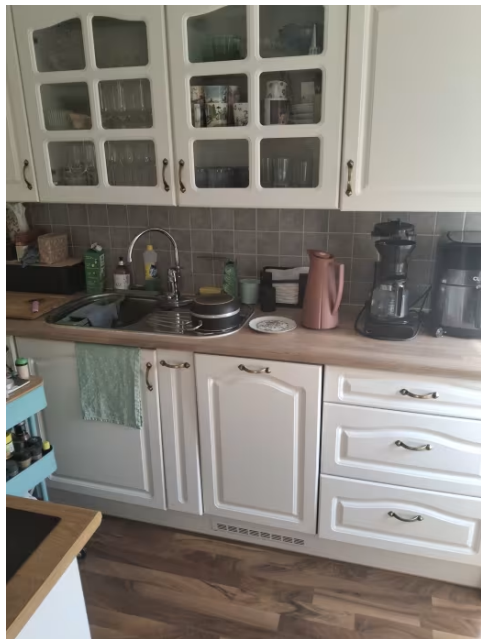
Oversiktsbilde kjøkken.

Kjøkkenet bærer preg av alder og slitasje, forholdet vurderes å være av estetisk karakter.

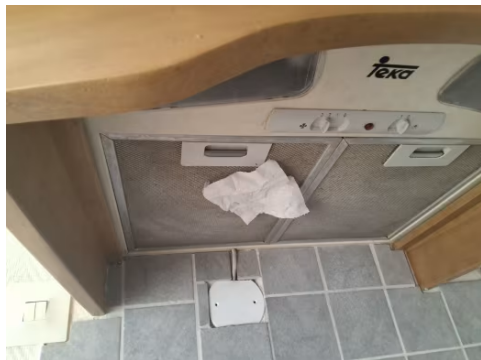
Kjøkkenventilator er testet med papir.

Kjøkkenventilatoren er testet med papir og det registreres sug i kanalen.

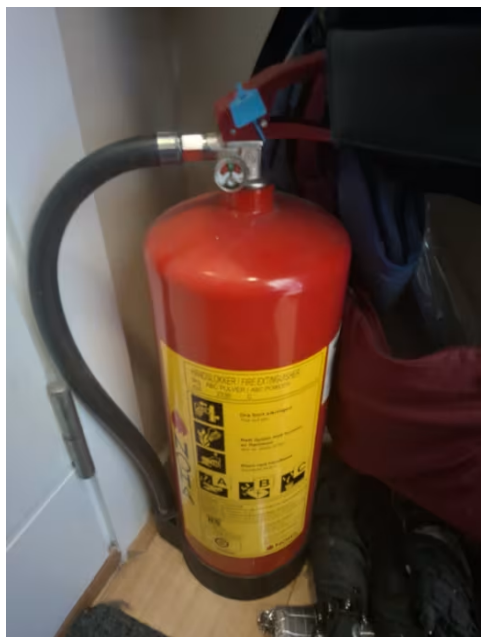
Brannslukningsapparat er plassert i entré.

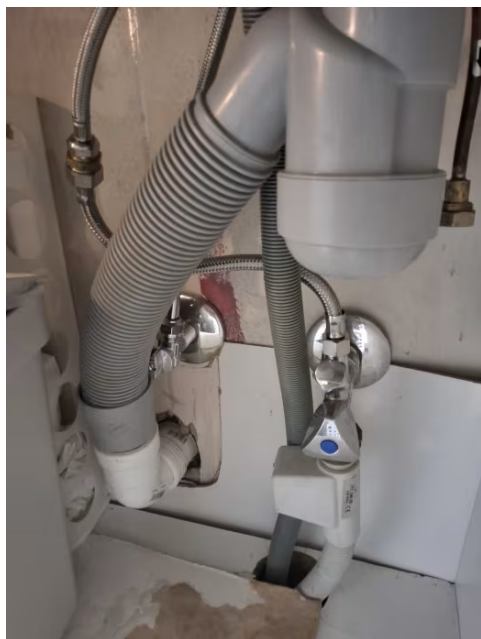
Synlige avløpsrør av plast i leiligheten.

Det er flere boenheter i bygget og kontroll om kloakk er luftet over tak er ikke foretatt. Det er ikke påvist noen stakeluke i boenheten. Staking kan i enkelte tilfeller utføres via sluk eller andre installasjoner med avløp.

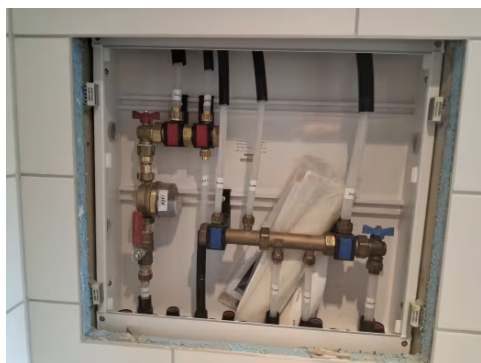
Fordelerskap for rør-i-rør med hovedstoppekraner er plassert på bad.

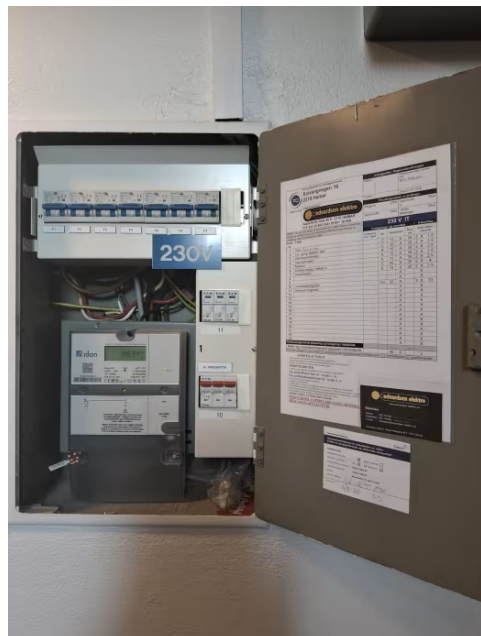
Sikringsskap er plassert i felles trappegang.

Det er kun fremlagt samsvarserklæring på deler av utførte arbeider på det elektriske anlegget.

Samsvarserklæring på utført arbeid bør fremskaffes, alternativt så bør det gjennomføres en utvidet el-kontroll av en elektrofaglig person og nødvendige tiltak vurderes deretter.

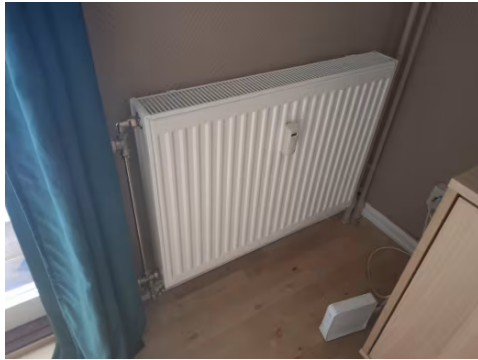
Radiatorer er oppgradert siden opprinnelig byggeår.

Deler av røropplegg til radiatorer er vurdert til å ha en alder som tilsier at anbefalt brukstid er passert. Konsekvens er usikker restlevetid. Det er ikke behov for utbedringstiltak siden anlegget fungerer i dag, men ut ifra alder kan skader plutselig oppstå på eldre anlegg. Normalt sett vil vedlikeholds- og utbedringskostnader tilfalle borettslaget, men om dette er tilfelle er ikke undersøkt i denne rapporten.

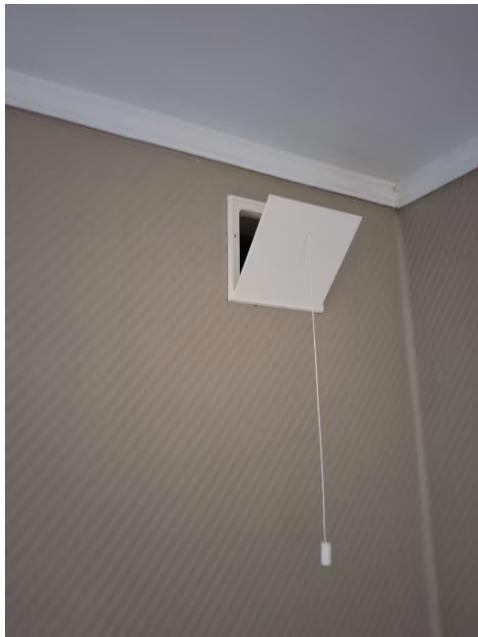
Naturlig ventilasjon i leiligheten.

Naturlig ventilasjon i leiligheten. Det er ukjent om ventilasjon/tilluft er tilstrekkelig. Ventilering ved åpning av vinduer bør påregnes.

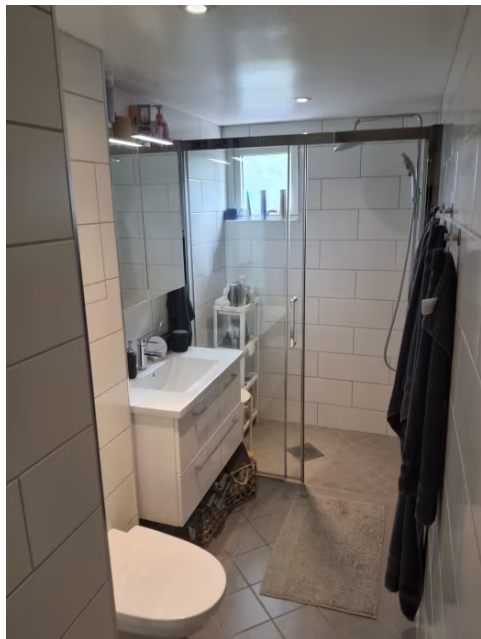
Oversiktsbilde bad.

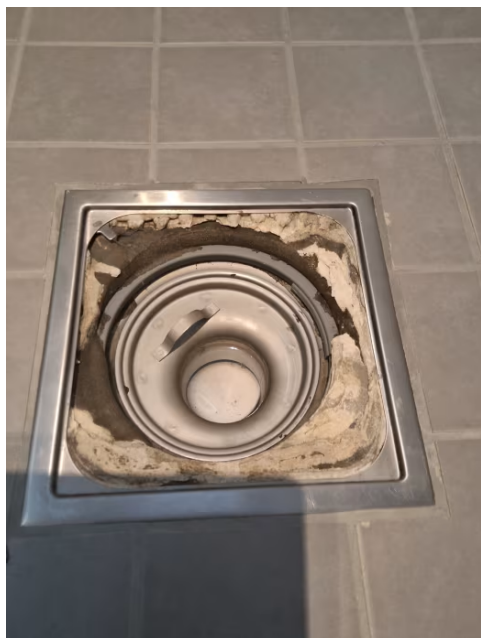
Ingen synlige avvik i sluk.
