# Tilstandsrapport

Tomannsbolig

Trollringen 8B , 2054 MOGREINA

Befaringsdato: 02.02.2026

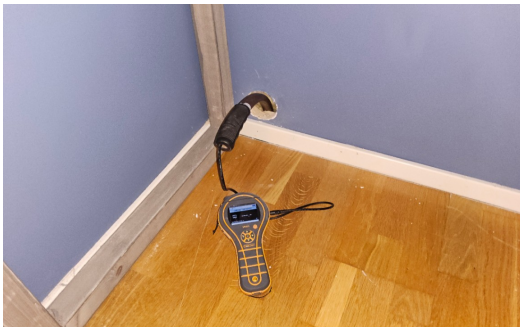
*Punktet må sees i sammenheng med 'Drenering'*

Gulvet har parkett. Veggene har plater. Hulltaking er foretatt uten å påvise unormale forhold. Hulltaking er foretatt ved/i soverom. Fuktkvotemåling (vekt%) i konstruksjonen ble målt til 0-6.

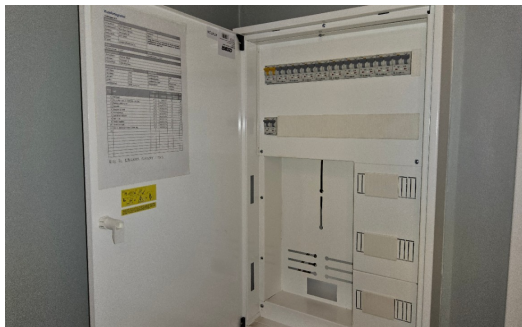
12. Foreta en helhetsvurdering av det elektriske anlegget, dets alder, allmenne tilstand og fare for liv og helse. Bør det elektriske anlegget ha en utvidet el-kontroll?

**Ja** Ved manglende dokumentasjon på elektriske arbeider utført etter 1999, og fravær av tilsynsrapport nyere enn fem år, anbefales det – i tråd med retningslinjer fra Direktoratet for samfunnssikkerhet og beredskap (DSB) – å gjennomføre en utvidet kontroll av det elektriske anlegget. DSB stiller krav til dokumentasjon og sikkerhetsvurdering av elektriske installasjoner, spesielt for arbeider utført etter innføringen av forskrift om elektriske lavspenningsanlegg (FEU) i 1999.
