# TILSTANDSRAPPORT

Ytrebygdsvegen 17  
5251 SØREIDGREND  
4601/35/27/167/0/0

17.12.2025

Befaring utført den 03.12.2025 av:

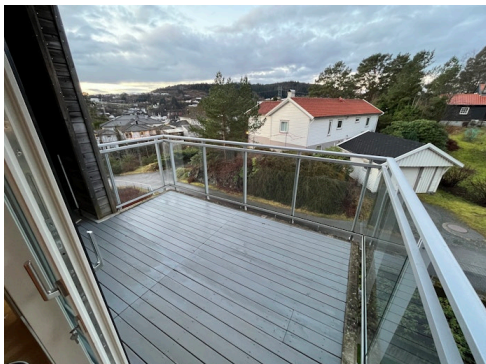
Balkong med glassrekkverk, tilkomst fra stue/kjøkken, oppmålt til 9m2.

Det ble ikke registrert forhold med behov for tiltak.

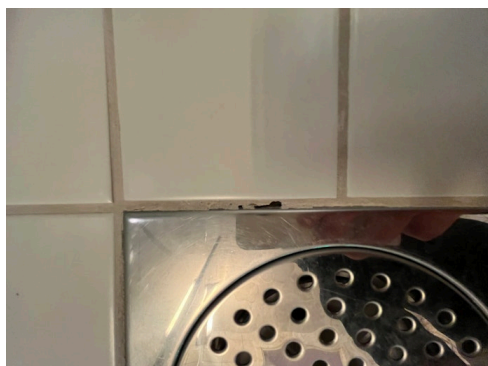
Noen riss i fugemasse i rundt sluk.

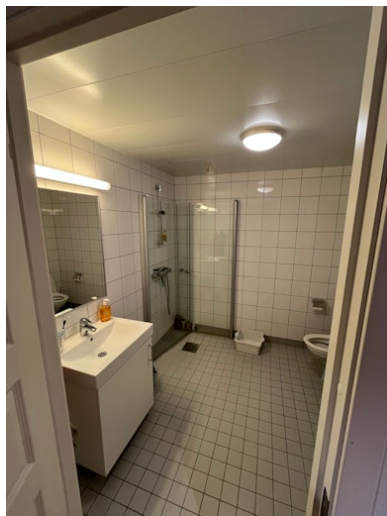
Det er utført kontroll av våtrommets fall med laser. Det er målt fra topp overflate ved dørterskel til topp overflate ved sluk. Det registreres tilnærmet flatt gulv utenfor dusj sone. Fall er i henhold til preakseptert ytelse fra dibk. Fall på minimum 1:50 til sluk i et område på minst 0,8 meter ut fra sluket dersom dusjen er rett over sluket. Om dusjen ikke er rett over sluket, må det i tillegg være fall på minimum 1:50 fra og med dusjens nedslagsfelt og til sluket.

Ingen skader eller avvik utover normal bruksslitasje avdekket på overflatene.

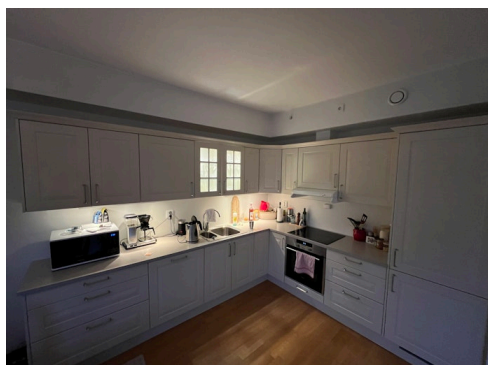
Det er etablert både komfyrvakt over stekesonen og lekkasjevakt under skrog med vanninstallasjoner.

Ved stikkprøvekontroll med fuktindikator på erfaringsmessig utsatte steder ble det ikke registrert negative fuktindikasjoner. Kjøkkenet vurderes å være i bruksmessig god stand med normal bruksslitasje.

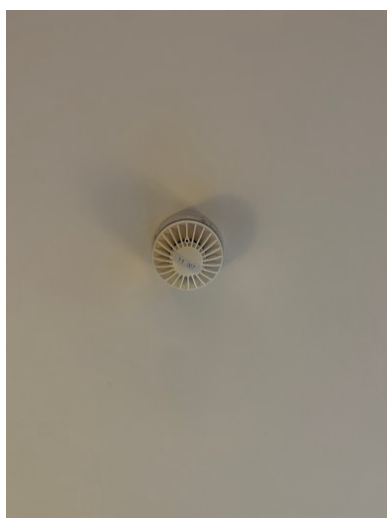
ja, tilkoblet felles brannvarslingsanlegg.

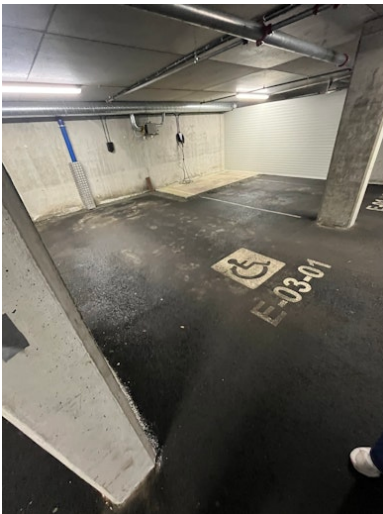
Overflater ble visuelt kontrollert, uten å registrere synlige skader eller andre avvik utover normal bruksslitasje. Overflater er en skjønnsmessig vurdering og TG er vurdert utifra om det er skader/større slitasje på overflatene. Stedvis noe hakk og merker må forventes i en brukt bolig og kommenteres ikke hvis det ikke er utover det som er å betegne som normal bruksslitasje.
