Tilstandsrapport

Enebolig

Nyveien 215, 2450 RENA

Befaringsdato: 25.04.2024

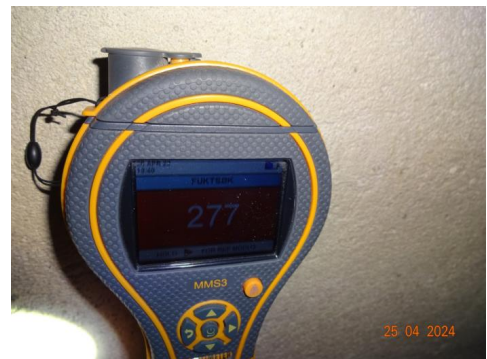
! TG IU Kryp Kjeller

Del med kryprom under tilbygget del.
Støppte og murte kjelleryttervegger.
Kryprom er besiktiget ifra vindu i eldre del.
Krypkjeller er på generelt grunnlag en risikokonstruksjon, og en konstruksjon med hyppig skadefrekvens.

- Det er begrenset tilgang til hele krypkjelleren.
- Det er manglende fuktsperre på bakken.

- Fuktsperre på bakken bør etableres.
- Ut ifra tilstanden i de besiktigede områdene er det ikke påvist unormale forhold, men det vil være usikkerhet rundt de mindre tilgjengelige områdene.

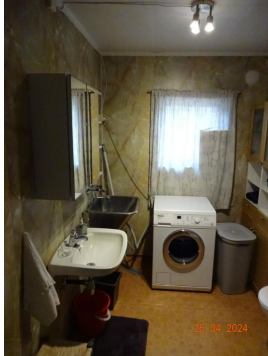
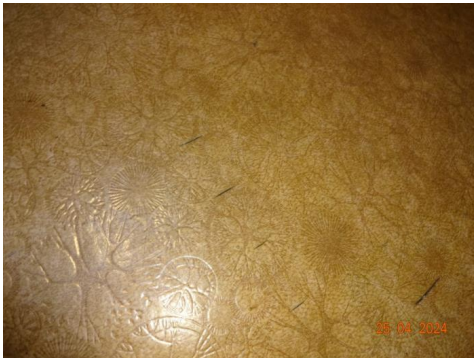
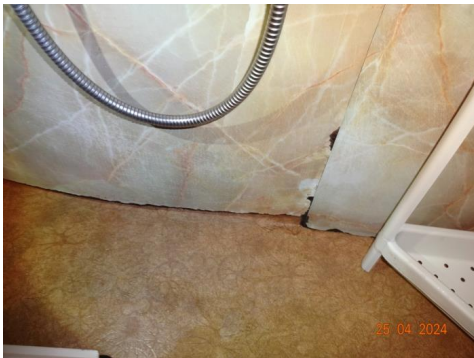
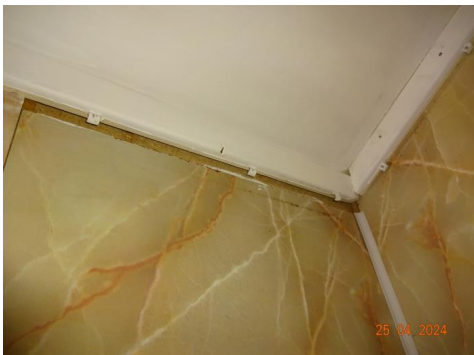
TG 3 Tilliggende konstruksjoner våtrom

Hulltaking er ikke foretatt da det allerede er påvist andre avvik i våtsonen.
Fuktskader i baderomsplatene. Ved bruk av fuktmåler ble det registrert forhøyede verdier.

- Hulltaking er ikke foretatt da det allerede er påvist andre avvik i våtsonen.
- Ved andre fuktundersøkelser enn hulltaking, er det påvist indikasjoner på fuktskader.

- Gjennomføre ytterligere undersøkelser og foreta utbedring av skade.
- Det må foretas tiltak for å lukke avviket.

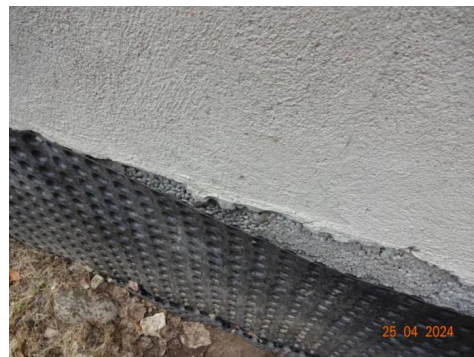
TG 2 Grunnmur og fundamenter

- Det er registrert skråriss som er symptom på setninger.
- Grunnmuren har sprekkeformasjoner.

- Lokal utbedring må utføres.

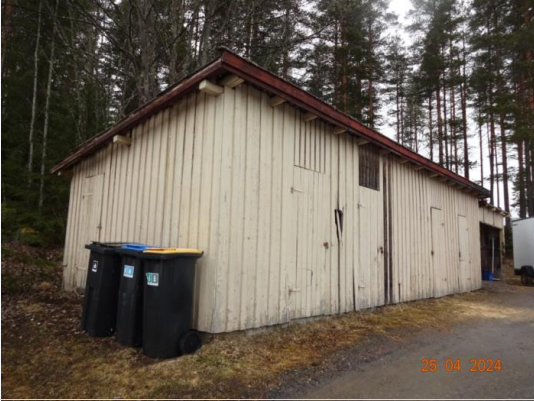
Uthus

Generelt med preg av skader, aldersforvitring og manglende vedlikehold.

Råteskader i takkonstruksjoner og utvendig panel.

Eldre uthus, generelt med preg etter aldersforvitring og manglende vedlikehold. Større skader og mangler. Kun deler er besiktiget.
