# Tilstandsrapport

Leilighet i boligblokk

Eliasmarken 2 B, 5164 LAKSEVÅG

Befaringsdato: 03.06.2025

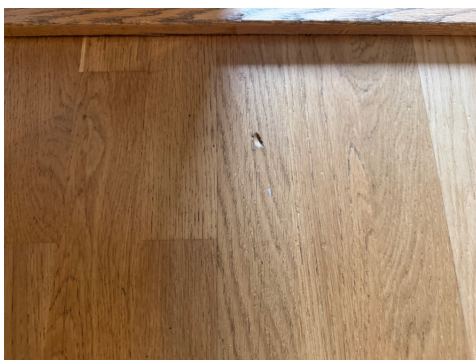
Hakk/bruksmerke i parkettgulv i entre/gang.

Parkettgulv bør slipes/behandles, ev. skiftes dersom striper/hakk er for dype.

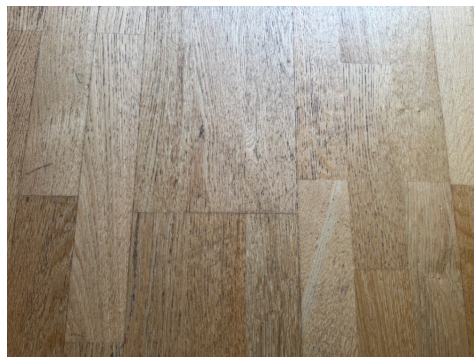
Slitasje/striper i parkettgulv i stue/kjøkken.

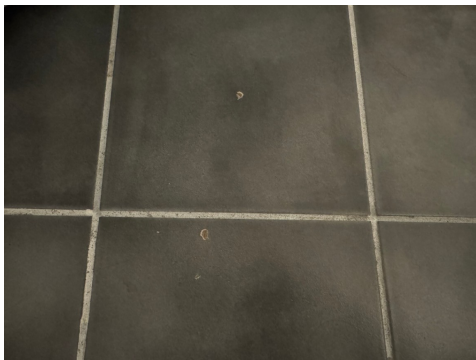
Sår i gulvfliser.

Fungerer med dagens tilstand.

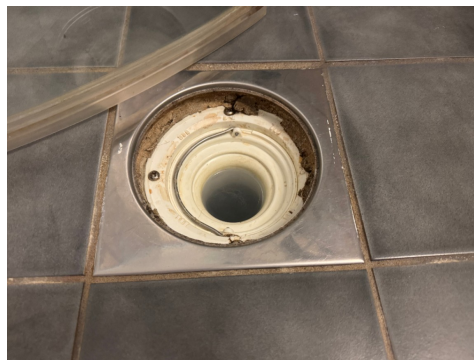
Plastsluk i dusjsone.

Badets alder tilsier at det bør vurderes å montere lukket dusjkabinett.  
Da vil badegulv og vegger få minimal fuktpåvirkning v/dusjing.

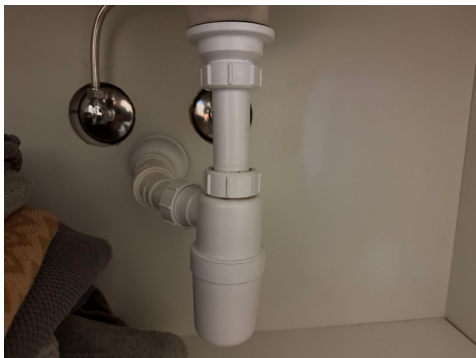
Baderomsinnredning har noe svelling i nedre del. Det er skade på kant av speil.

Rørpropp under servant.

Baderomsinnredning med servant og speil må lokal utbedres, ev. skiftes for å lukke avviket.

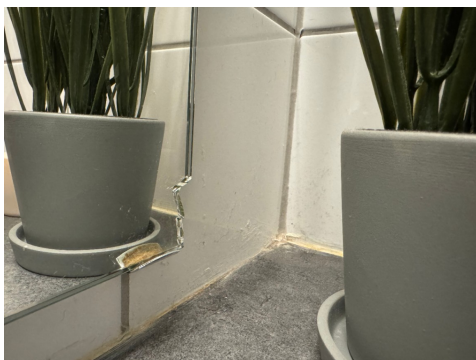
Skade på kant av speil.

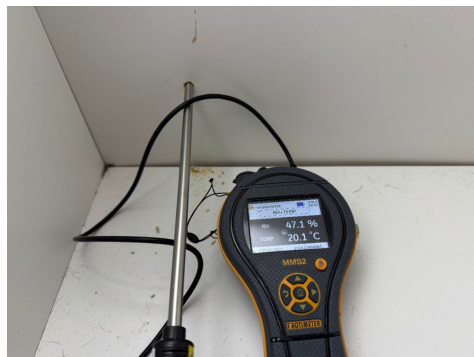
Hulltaking er foretatt på soverom (inni skap). Relativ luftfuktighet ble målt med lang probe. Den viste relativ luftfuktighet på 47,1 % ved en temperatur på 20,1 grader.

Måling av relativ luftfuktighet.

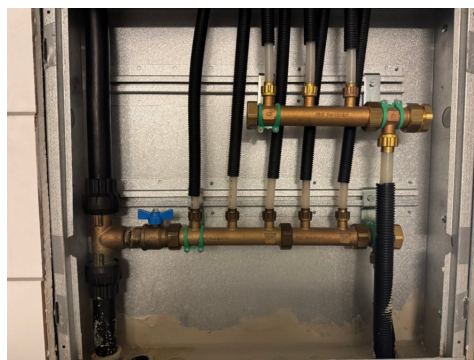
- Det er påvist andre avvik:
- Rørkursene på rør-i-rør systemet på vannledninger er ikke merket.

Ingen tegn til fukt/kondens i rør i rør skap. Rør i rør skap bør sjekkes for ev. lekkasje 2 ganger årlig.

- Rørkurser på rør-i-rør system bør merkes.

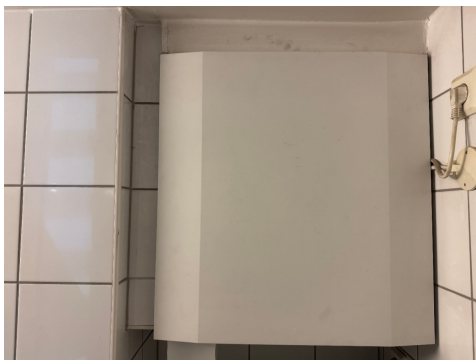
Pga ventilasjonsaggregatets alder kan det ikke utelukkes at det må gjøres vedlikehold/ev. utskiftninger v/behov.

Luftbehandlingsaggregat på bad.

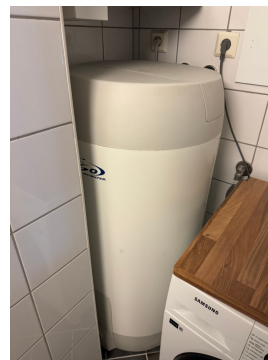
Varmtvannstank er tilkoblet vanlig stikkontakt. I boliger fra 2010 eller nyere skal større varmtvannstank ha fast tilkobling. Det anbefales å skifte ut stikkontakt med fast tilkobling, spesielt hvis varmtvannstank skal skiftes. Stikkontakt bør jevnlig kontrolleres v/ å ta ut - inn støpselet. Dersom det er tegn til misfarging/brunsvidd kontakt må stikkontakt skiftes umiddelbart.

Varmtvannstank på bad.

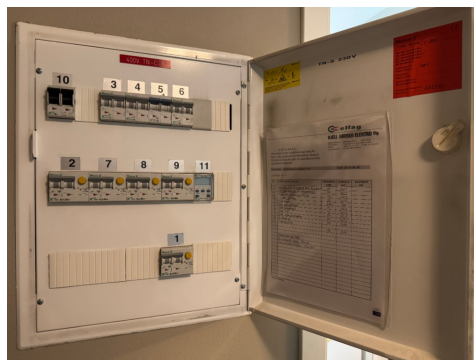
Det har ikke vært utført BKK el-kontroll de senere årene. Forskrift om elektrisk lavspenningsanlegg anbefaler at det blir foretatt regelmessig ettersyn av det elektriske anlegget hvert tiende år. På bakgrunn av overnevnte forhold anbefaler jeg en gjennomgang av det elektriske anlegget.

Sikringsskap i entre/gang.
