# Tilstandsrapport

📍 Kalbakkstubben 6 , 0951 OSLO

# gnr. 91, bnr. 38

Rapportdato: 18.03.2026

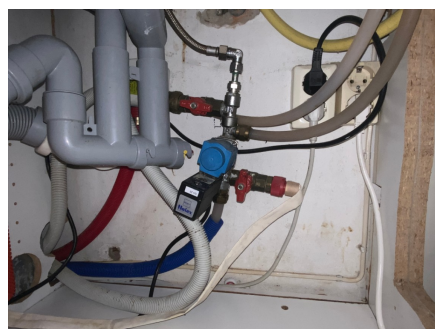
Ved befaringsstidspunktet var det noe lekkasje ved blandebatteri på kjøkken.

Åpent montert rørstokk uten fordelerskap med avrenning innebærer at eventuelle lekkasjer ikke ledes kontrollert til sluk. En lekkasje kan derfor bli liggende skjult over himling og gi fuktpåvirkning på bygningsdeler før den oppdages. Dette gir økt usikkerhet knyttet til skadeutvikling ved lekkasje.

Det anbefales å vurdere om rørføringen kan bygges om slik at vannrør samles i et fordelerskap med synlig og kontrollert avrenning til rom med sluk. Alternativt bør løsningen jevnlig kontrolleres for tegn til lekkasje. Eventuelle tiltak bør vurderes i forbindelse med fremtidig oppgradering eller ombygging av badet.

Lekkasje ved blandebatteri på kjøkken bør utbedres.
