# Tilstandsrapport

Leilighet

Rosenli 17, 4015 STAVANGER

Befaringsdato: 13.03.2025

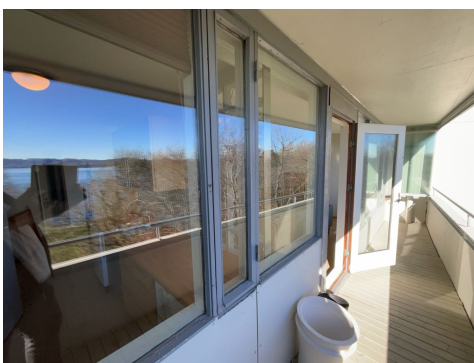
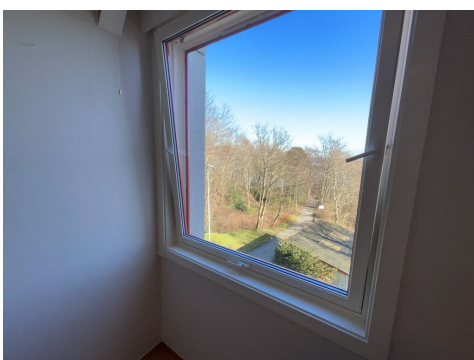
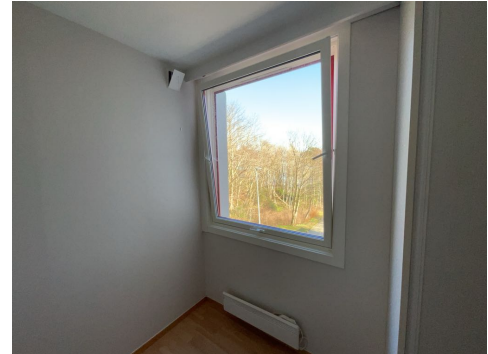
Mer enn halvparten av forventet levetid på originale vinduer er overskredet.

Utskifting av originale vinduer på sikt vil være naturlig.

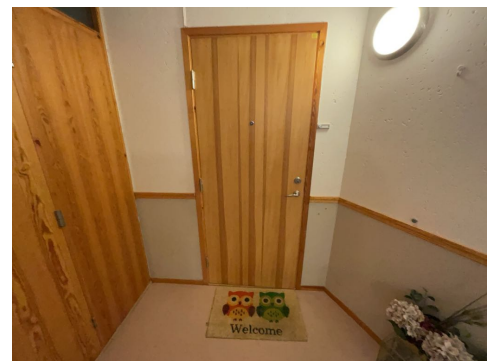
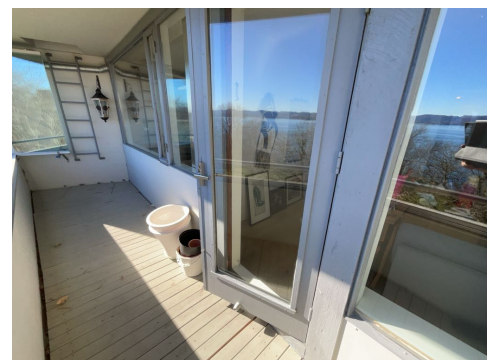
### ! TG 2 Dører

Bygningen har malt teak balkongdør og malt entredør.

Er mer enn halvparten av forventet levetid på originale dører er overskredet.

Utskifting av originale dører på sikt vil være naturlig.

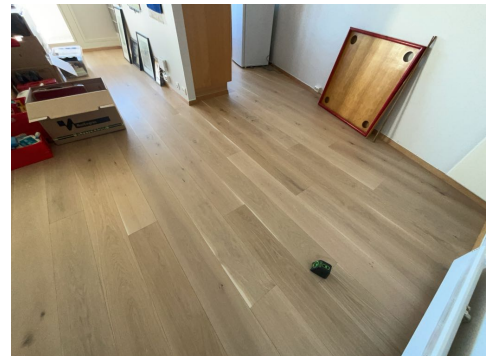
- Det er målt høydeforskjell på mellom 15-30 mm gjennom hele rommet. Tilstandsgrad 2 gis med bakgrunn i standardens krav til godkjente måleavvik.

- For å få tilstandsgrad 0 eller 1 må høydeforskjeller rettes opp. Det vil imidlertid sjelden være økonomisk rasjonelt som et enkeltstående tiltak i en bolig som dette. Dersom boligen en gang skal renoveres, kan man vurdere slike tiltak.

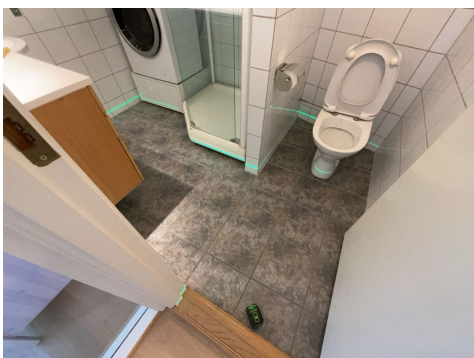
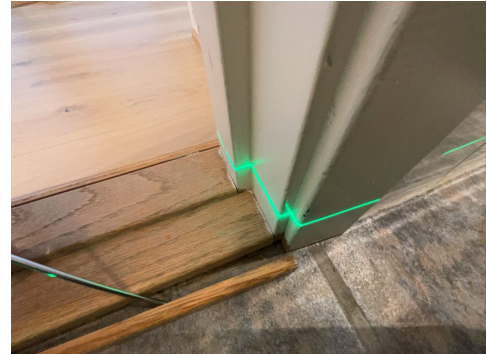
- Våtrommet fungerer med dette avviket.

Ved oppgradering av baderommet må membran legges med en høydeforskjell på minst 25 mm fra terskel til topp sluk for å imøtekomme dagens krav.

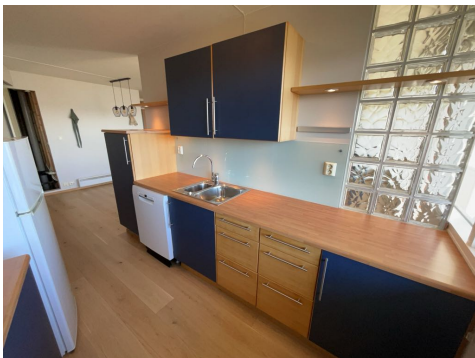
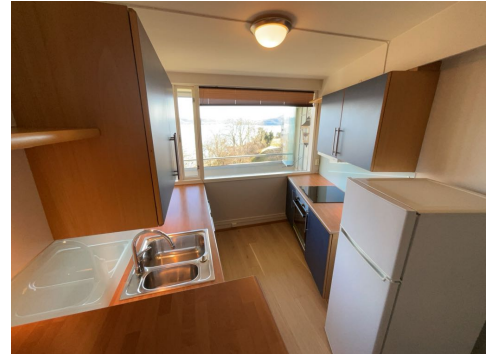
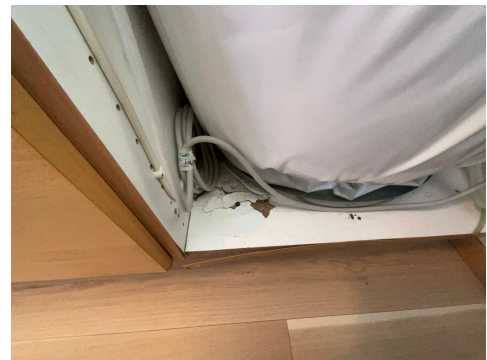
Det er påvist fuktskader i bunnplate under bereder.

- Det må foretas tiltak for å lukke avviket.

Bunnplate bør skiftes for å unngå at denne kollapser.

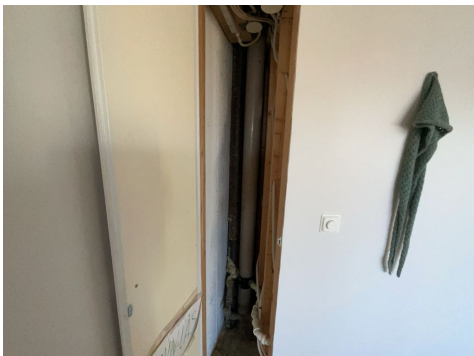
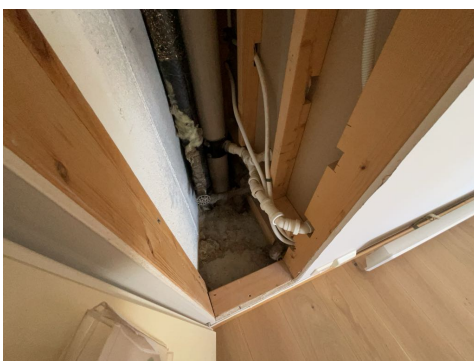
## ! TG 2 Avløpsrør

Det er avløpsrør av plast.

- Det er ikke behov for utbedringstiltak siden anlegget fungerer i dag, men ut ifra alder kan skader plutselig oppstå på eldre anlegg.

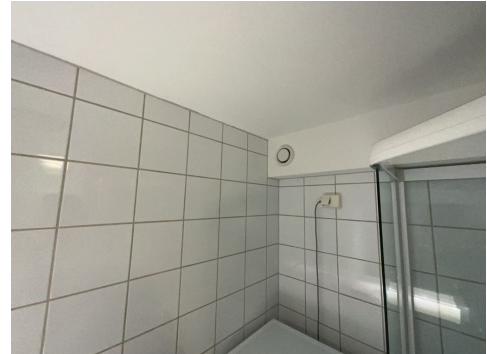
## ! TG 2 Ventilasjon

Boligen har naturlig ventilasjon, mekanisk avtrekk fra kjøkken.

- Det er påvist mangelfull ventilasjon på ett eller flere rom i boligen.

- Det bør etableres veggventiler/vindusventiler i alle oppholdsrom som ikke har det.

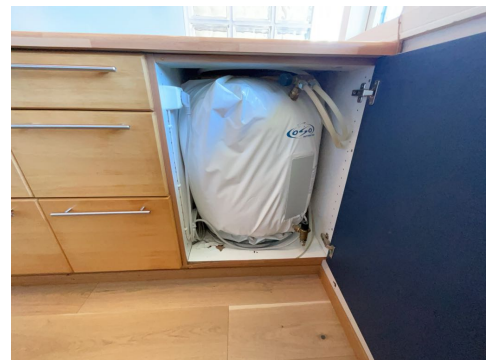
## ! TG 2 Varmtvannstank

Varmtvannstanken er på ca. 120 liter og er plassert i kjøkkenbenk.

- Det er ikke behov for utbedringstiltak siden tanken fungerer i dag, men ut ifra alder kan skader plutselig oppstå på eldre tanker.
- Det bør etableres tilfredsstillende el-tilkobling etter gjeldende forskrift.
