# Tilstandsrapport

📍 Frognerhagan 192, 2322 RIDABU

# gnr. 181, bnr. 55, snr. 52

Befaringsdato: 19.10.2023

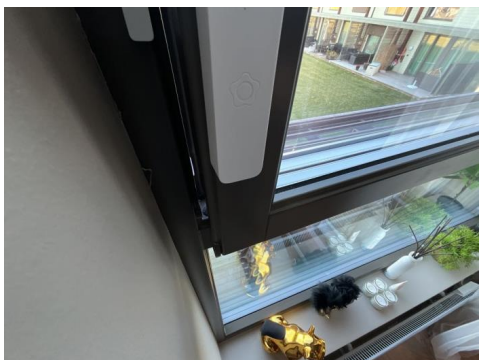
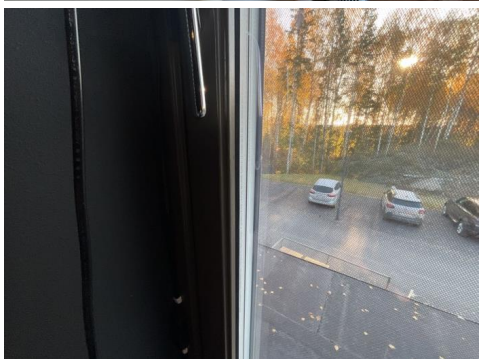
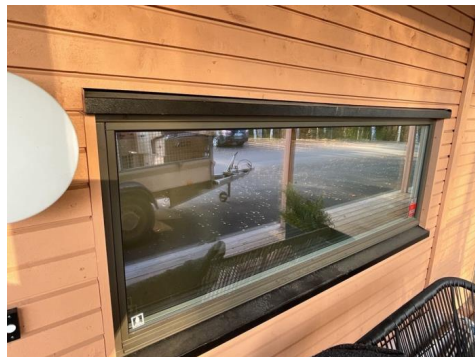
TG 2

- Det er påvist at enkelte vinduer er vanskelig å åpne/lukke.

- Vinduer må justeres.

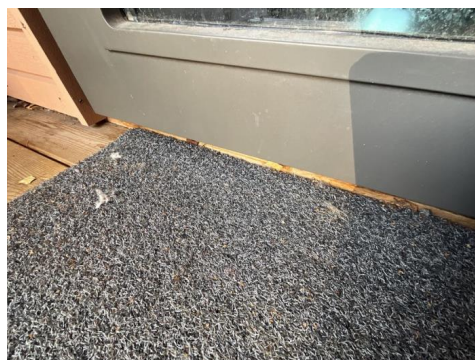
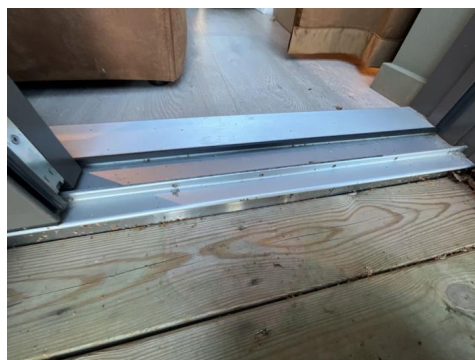
TG 2

- Det er påvist avvik rundt innsettsdetaljer. Ytterdøren har ikke underbeslag.

- Det bør gjøres tiltak for å lukke avviket.

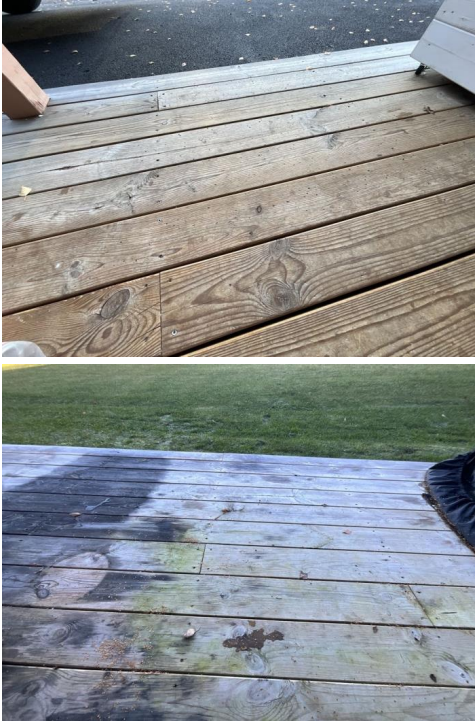
- Det er værslitt/oppsprukket trevirke/trepaneler.

- Det må foretas tiltak for å lukke avviket.

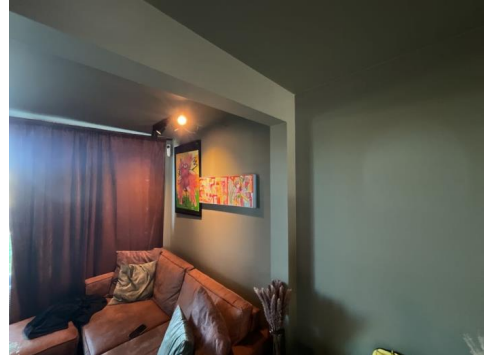
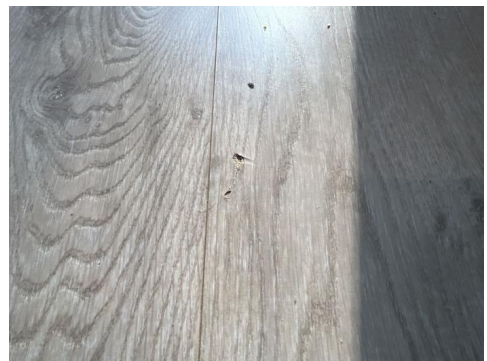
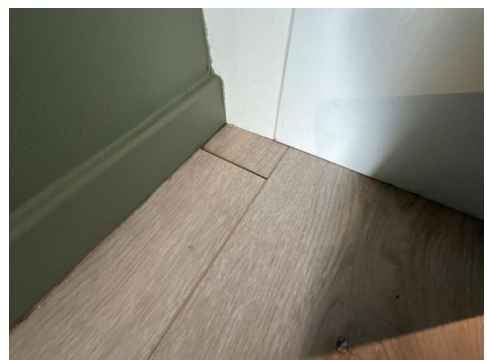
- Overflater har en del slitasjegrad utover det en kan forvente. Slitasje/overflateskader gjelder noen av laminatgulvene.

- Overflater må utbedres eller skiftes.

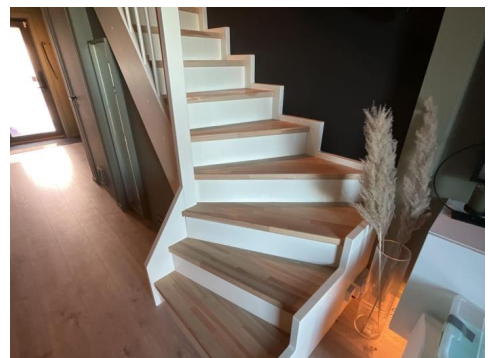
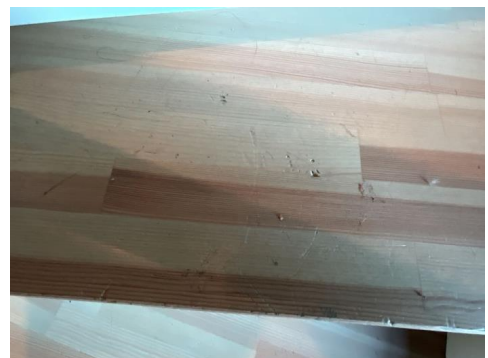
! TG 3

- Trappen har en del slitasjegrad utover det som er normalt ut ifra alder.
- Det er ikke montert rekkverk.

- Det bør gjøres lokale tiltak.
- Rekkverk må monteres for å lukke avviket.

Kostnadsestimat: 10 000 - 50 000

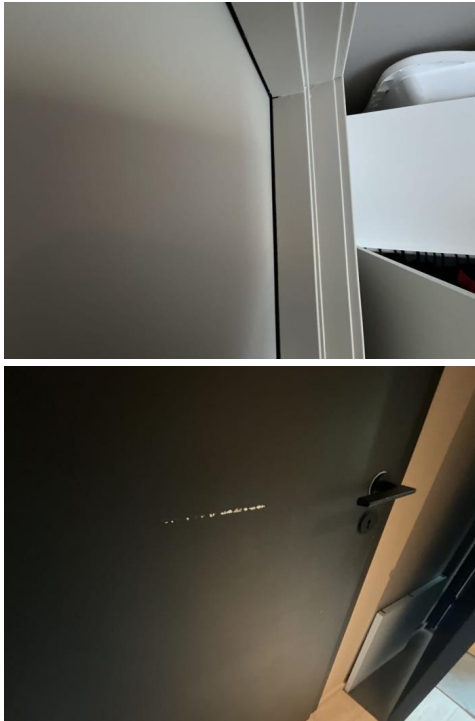
- Enkelte av innvendige dører har en del slitasje.
- Det er påvist avvik som tilsier at det bør foretas tiltak på enkelte dører.

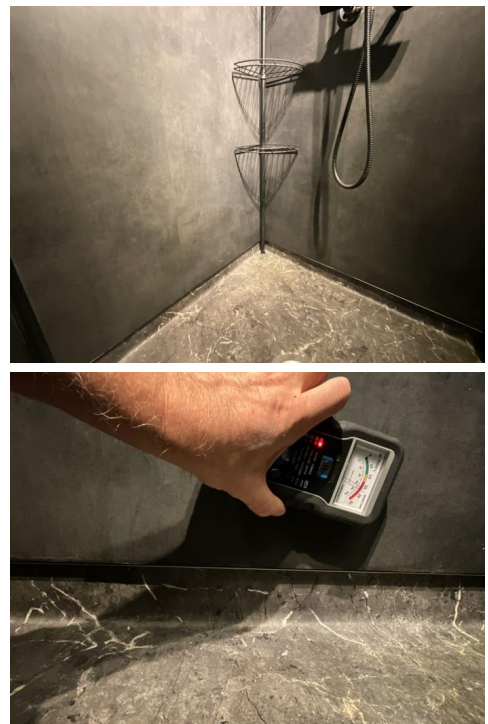
- Våtromsplater er ikke montert fagmessig.
- Det er tegn på fuktskader nederst på våtromsplater.

- Det må foretas lokal utbedring.
- Det må foretas utbedring av skadede plater.

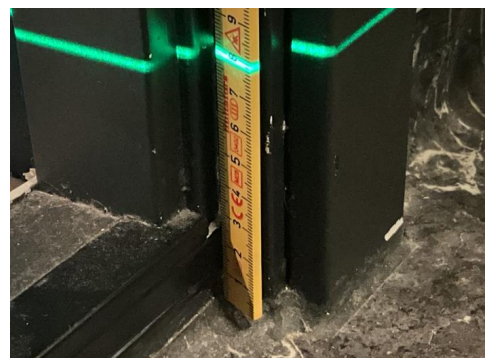
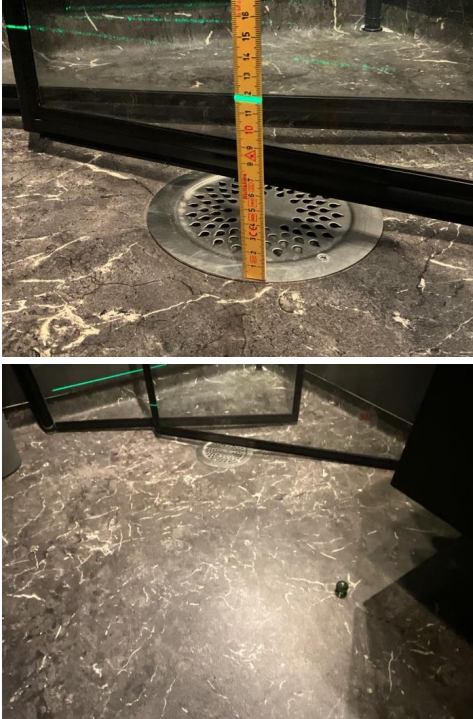
Gulv med beleg. Varmekilde er elektriske varmekabler. Det er målt nivåforskjell på 38 mm mellom toppen av belegget ved terskel og toppen av sluket.

- Det er mulighet for at det kan forekomme vannlekkasje på våtrommet hvor vann ikke vil gå til sluk.

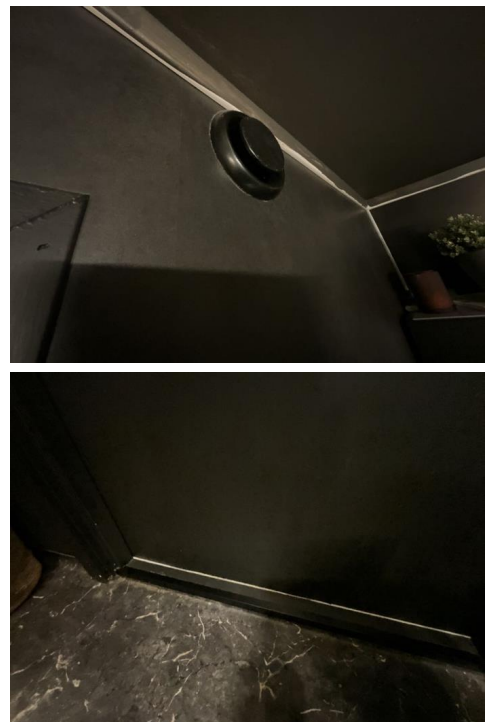
- Våtrommet mangler tilluftsventilering, f.eks. spalte/ventil ved dør.

- Det bør etableres tilfredsstillende tilluft til våtrom f.eks. luftespalte ved dør e.l.
- Det må foretas tiltak for å lukke avviket.

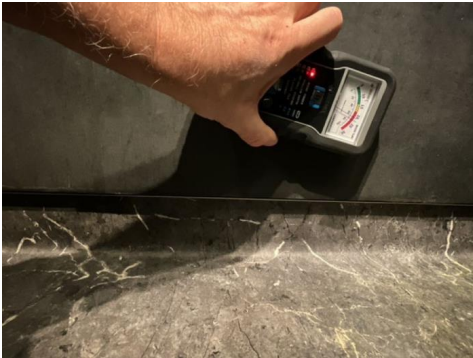
- Det er registrert symptom på fuktskader
- Hulltaking er ikke foretatt da det allerede er påvist andre avvik i våtsonen.

- Det må foretas tiltak for å lukke avviket.

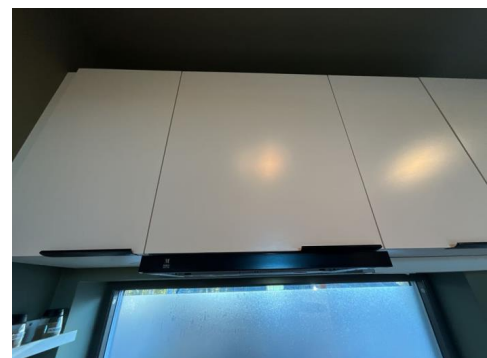
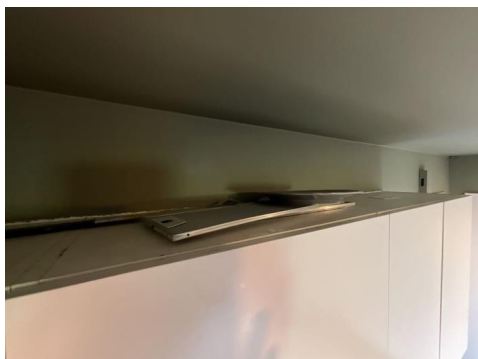
- Det er kun kullfilterventilator på kjøkkenet og heller ikke andre forserte/mekaniske avtrekksløsninger fra kokesonen.
