Tilstandsrapport

📍 Lørenveien 64B , 0585 OSLO

Rapportdato: 28.03.2026

Oppdragsnr.: 10887-26042

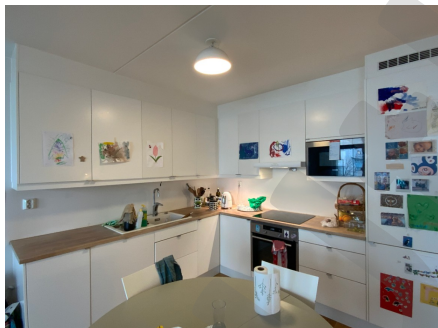
2. ETASJE > STUE/KJØKKEN

Komfyrvakt samt aquastop/lekkasjevarsler med sensorer og magnetventil er registrert som installert på befaringsstidspunktet. Funksjon, korrekt montering og tilknytning er ikke testet eller verifisert, og opplysningene må derfor ikke oppfattes som en garanti for systemenes funksjon.

Det ble rutinemessig utført fuktsøk på typisk fuktutsatte steder med fuktindikator (Protimeter SM) på befaringen. Det ble ikke registrert indikasjoner på fukt.

Det anbefales å skifte ut oppvaskmaskin og stekeovn med nye enheter. Eventuelt kan funksjon testes og mindre reparasjoner vurderes dersom dette anses hensiktsmessig før utskifting.
