Tilstandsrapport

📍 Lørenveien 64B , 0585 OSLO

Rapportdato: 21.04.2026

3-ROMS LEILIGHET I 2. ETASJE.

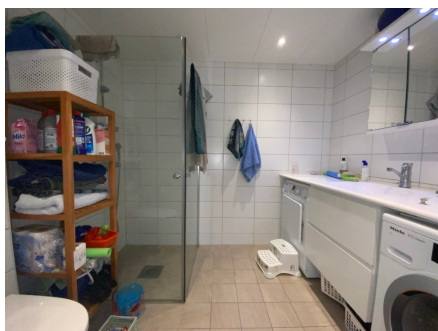
2. ETASJE > BAD

! TG 1 Overflater vegger og himling
