# Tilstandsrapport

Enebolig

Willy Moes veg 124 , 2034 HOLTER

Rapportdato: 07.04.2026

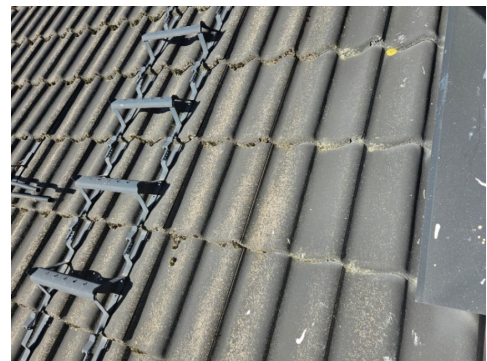
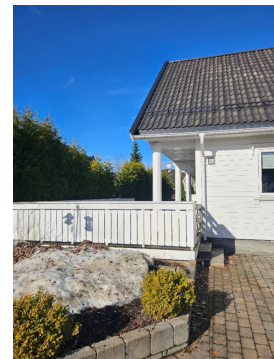
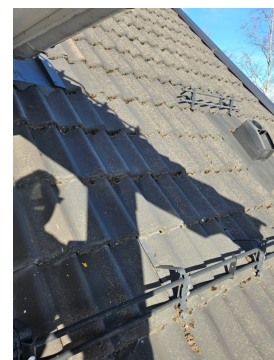
Risiko: Slitasjen kan gi risiko for redusert tetthet i taktekingen, skjulte skader, kvalitet og levetid på materialenes overflater.

Konsekvens: Forholdet kan medføre behov for utbedring eller utskifting.

Anbefalt tiltak: Det anbefales å vurdere vedlikehold eller utskifting, utført av en fagperson.

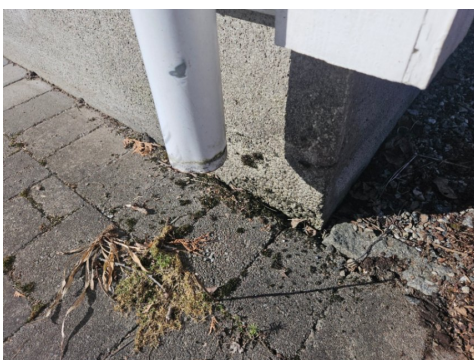
Risiko: Dette gir økt risiko for mye unødvendig fuktpåkjenning mot grunnmur og drenerende masser.

Konsekvens: Forholdet kan medføre behov for utbedring av veggkonstruksjonen og nedløp.

Anbefalt tiltak: Det anbefales å vurdere utskifting eller montere utkast.

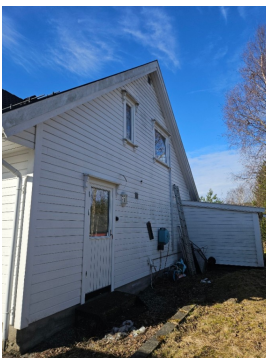
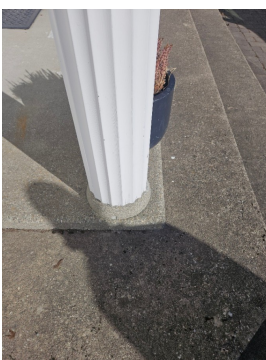
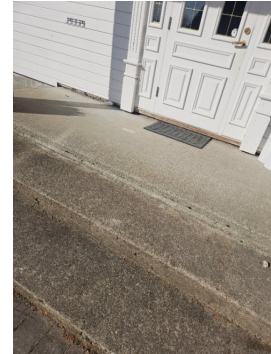
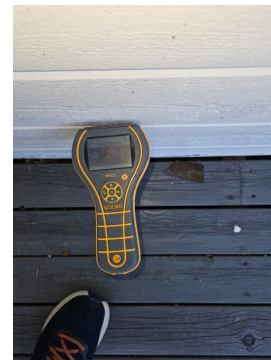
## TG 2 Veggkonstruksjon

Årsak 1: Svertesopp og avflassing oppstår ofte som følge av langvarig fuktighet og utilstrekkelig ventilasjon i området mellom takrenne og vindskie.

Søyler i inngangspartiet er montert for nærme bakkenivå og har en del tørrsprekker på nedre del av søylene.

På befaringstidspunktet ble det fuktmålt forhøyde fuktverdier på nedre del av ytterkledningen.

Årsak 3: Dette indikerer at veggene er utsatt for vedvarende fuktpåvirkning som snø som ligger for nærme ytterkledningen over tid.

Risiko: Dette medfører økt risiko for oppfukning og råteskader, spesielt i perioder med mye nedbør eller snøsmelting.

Anbefalt tiltak: Det anbefales å fjerne svertesopp og flassende maling, samt påføre ny maling etter grundig rengjøring og eventuell utbedring av skadet treverk.

Anbefalt tiltak: Det anbefales å undersøke veggkonstruksjonen nærmere ved åpning eller fuktmåling, utført av fagperson, for å avklare omfang og eventuelt behov for utbedring.

Anbefalt tiltak: Det anbefales å vurdere ytterligere undersøkelser og eventuelle tiltak for å sikre at konstruksjonen forblir stabil og tørr.

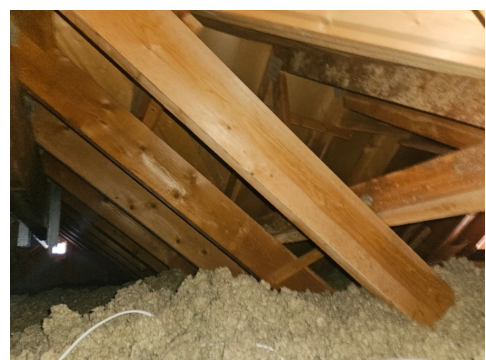
## TG 1 Takkonstruksjon/Loft

Konsekvens: Forholdet kan medføre behov for tiltak for å sikre bygningsdelens funksjon og videre bruk.

Anbefalt tiltak: Det anbefales å få inspisert hele loftkonstruksjon, av en fagperson for å avklare årsak og eventuelt behov for tiltak.

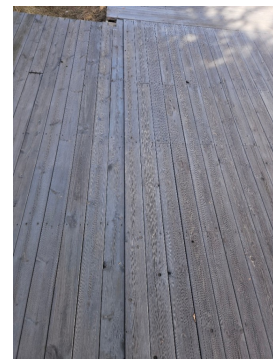
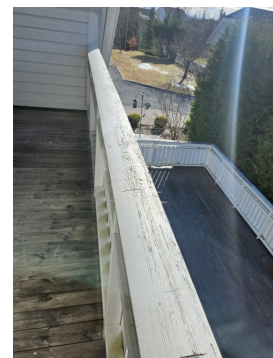
Terrassebord og rekkverk har stedvis mye tørrsprekker, grønske, slitemerker på overflaten og avflassing av maling.

Konsekvens: Forholdet kan medføre behov for utbedring eller utskifting.

Anbefalt tiltak: Det anbefales å vurdere vedlikehold eller utskifting, utført av en fagperson.

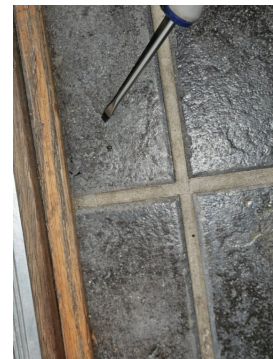
## TG 2 Balkonger, terrasser og rom under balkonger

Årsak 2: Bom under fliser oppstår ofte som følge av bevegelser i underlaget, eller at limet ikke har fått godt nok feste. Avflassing av maling på betonggulv skyldes gjerne slitasje, fukt eller manglende vedheft.

Risiko: Dette kan føre til økt risiko for at flisene løsner eller sprekker ved belastning og videre avflassing av maling på malt betonggulv.

Anbefalt tiltak: Det anbefales å utbedre flisene med bom og vurdere oppgradering av malte betonggulv etter kartlegging av omfang og årsak til avflassing, utført av en fagperson.

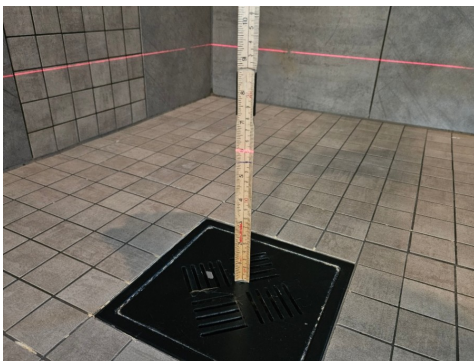
- Det er påvist avvik i fallforhold til sluk i forhold til krav i forskrift på byggetidspunktet.

Risiko: Dette kan medføre at vann ikke renner effektivt bort fra gulvet, noe som øker risikoen for fuktskader over tid.

Konsekvens: Forholdet kan medføre behov for utbedring av gulvoverflaten.

Anbefalt tiltak: Det anbefales å vurdere eventuell utbedring av fall mot sluk for å sikre god vannavrenning og redusere muligheten for vannansamling.

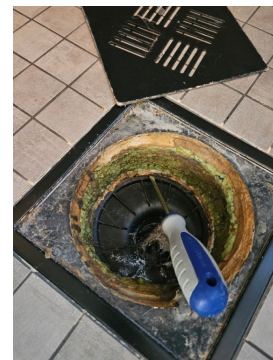
### TG 2 Sluk, membran og tettesjikt

Risiko: Dette kan gi en økt risiko for svekket fuktsikring.

Konsekvens: Forholdet kan medføre behov for utbedring av membranen.

Anbefalt tiltak: Det anbefales å undersøke membranen ytterligere, utført av fagperson, for å avklare omfang og behov for eventuelt utbedring eller utskifting.

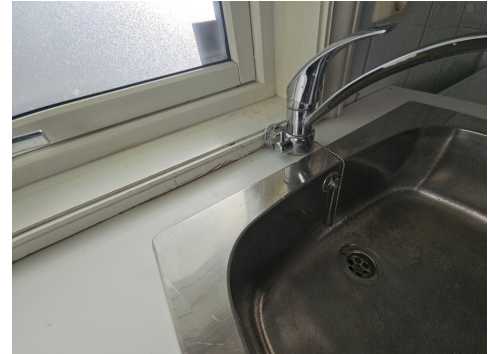
- Det er vindu/dør med ikke fuktbestandige materialer i våtsonen (ved vask, dusj, badekar, osv.), løsningen eller byggematerialet er uegnet.

Konsekvens: Forholdet kan medføre behov for utbedring eller utskifting.

Anbefalt tiltak: Det anbefales å undersøke nærmere, utført av fagperson, for å avklare omfang og behov for eventuelt utbedring.

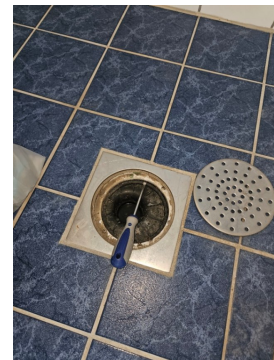
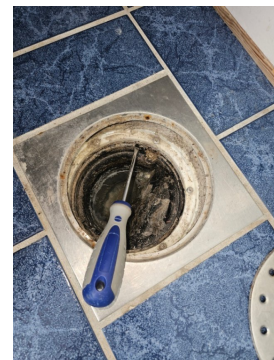
Risiko: Dette kan gi en økt risiko for svekket fuktsikring.

Konsekvens: Forholdet kan medføre behov for utbedring av membranen.

Anbefalt tiltak: Det anbefales å undersøke membranen ytterligere, utført av fagperson, for å avklare omfang og behov for eventuelt utbedring.

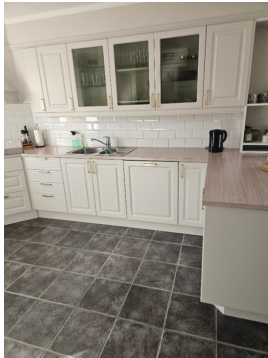
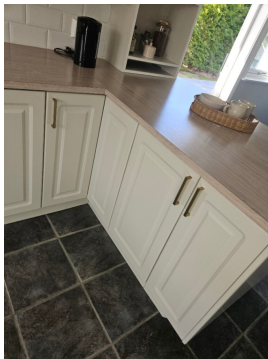
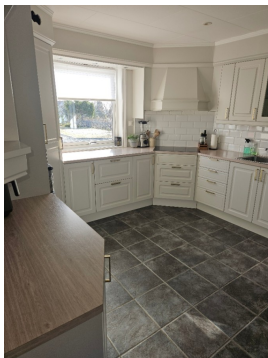
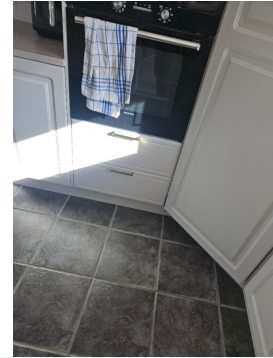
Konsekvens: Forholdet kan medføre behov for utbedring av skadede overflater.

Anbefalt tiltak: Det anbefales å vurdere vedlikehold eller lokal utbedring.

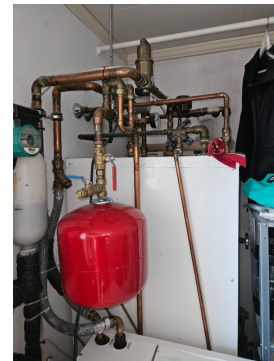
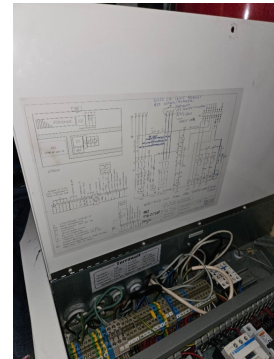
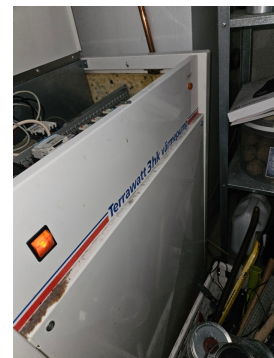
Terrawatt 3hk er passert mer enn halvparten av sin forventede levetid.  
Årsak: Varmtvannsbereider har en naturlig slitasje over tid med en forventet levetid.

Risiko: Det kan gir økt risiko for driftsproblemer eller lekkasje over tid.  
Konsekvens: Forholdet kan medføre behov for utbedring eller utskifting av berederen.

Anbefalt tiltak: Det anbefales å vurdere jevnlig service av anlegget, utført av fagperson, for å avklare omfang og behov for eventuell utbedring.

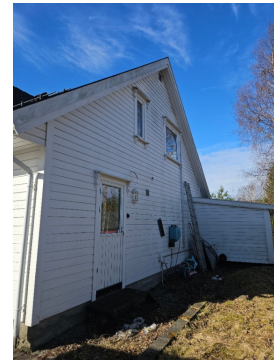
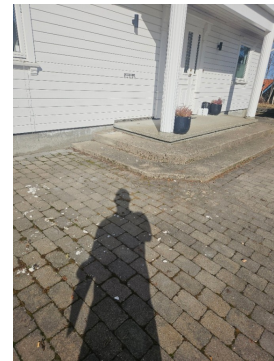
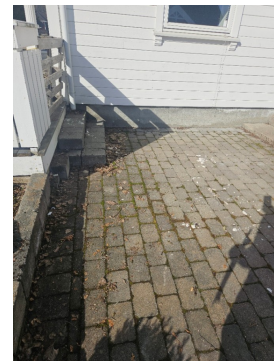
Ved visuell inspeksjon vurderes det at det ikke tilstrekkelig fall fra grunnmur. Terrenget er tilnærmet flatt rundt boligen med noe fall inn mot grunnmur stedvis.  
Årsak: Under oppføringen av boligen er det ikke etablert tilstrekkelig fall fra grunnmur ut mot terreng.

Risiko: Dette gir øker risikoen for fuktproblemer imot grunnmur.  
Konsekvens: Forholdet kan medføre behov for utbedring av grunnmur dersom fuktpåvirkningen vedvarer.  
Anbefalt tiltak: Det anbefales å undersøke grunnmuren nærmere ved åpning eller fuktmåling, utført av fagperson, for å avklare omfang og behov for en eventuell utbedring.

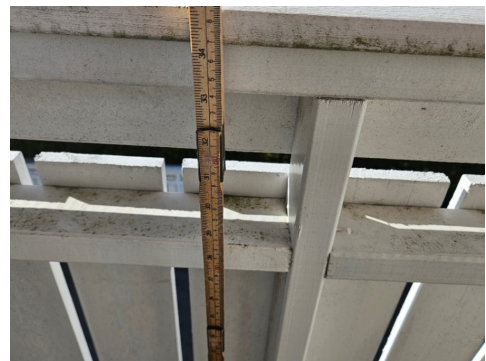
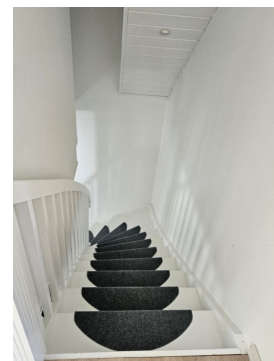
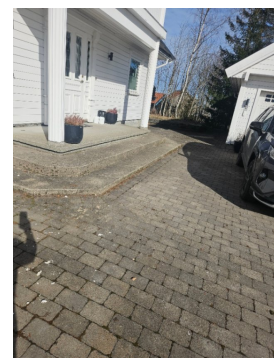
#### Nr. 3

Manglende rekkverkshøyde kan utgjøre en risiko for fallulykker, spesielt for barn og eldre. For å sikre trygg bruk av utearealet og oppfylle kravene til sikkerhet, bør det gjennomføres nødvendige tiltak for å oppgradere rekkverket til gjeldende standard.

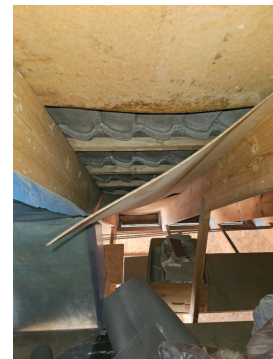
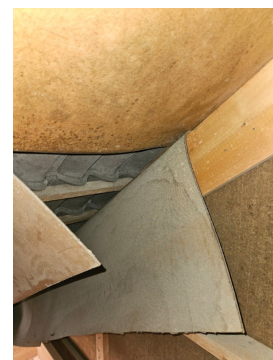
Konsekvens: Forholdet kan medføre behov for tiltak som vedlikehold og oppgraderinger.

Anbefalt tiltak: Det anbefales å vurdere vedlikehold, behandling eller utskifting av materialene.
