# Tilstandsrapport

Fritidsbolig

Steinfotstigen 26, 2890 ETNEDAL

Befaringsdato: 27.11.2024

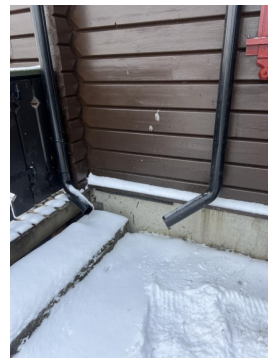
Manglende bortledning av enkelte nedløp

- Det bør lages system for bortledning av vann fra taknedløp ved grunnmur.

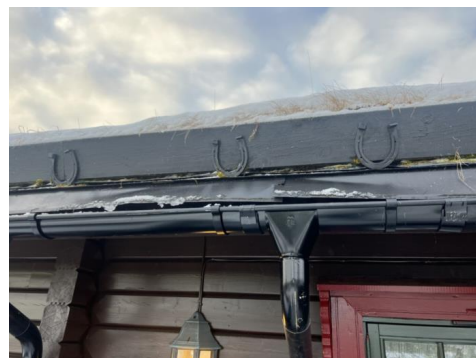
Forkantbeslag har vridning mot østlig retning

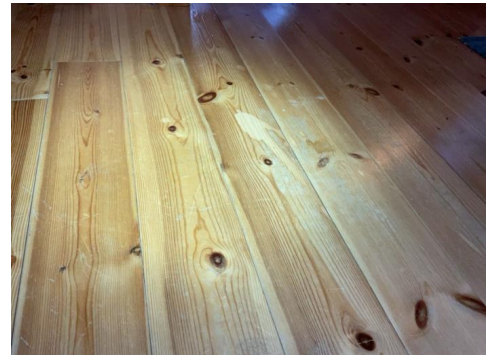
Slitasje på gulvoverflate.

Må etterhvert påregnes overflateslip og puss av enkelte heltregulv.

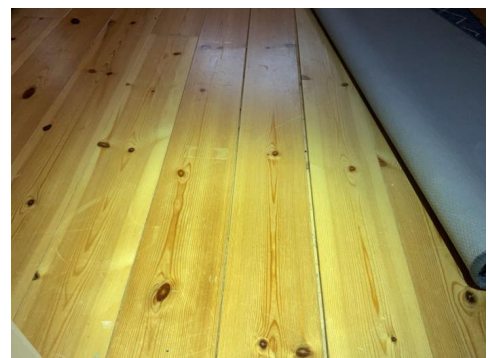
Glippe i enkelte skjøter, trolig lagt flytende og knirk er registrert.

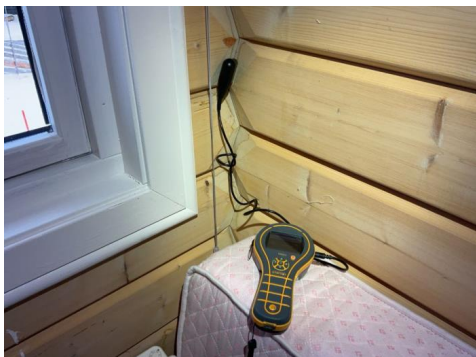
Fra begge soverom i 2.etasje ble det i delevegg registrert fukt skjolder på begge sider av vegg, ved fuktmåletaking var det ikke fuktutslag. Anbefaler tilsyn og tiltak, trolig fukt via laftestokk utvendig med fuktvandring som årsak eller overgang vindu

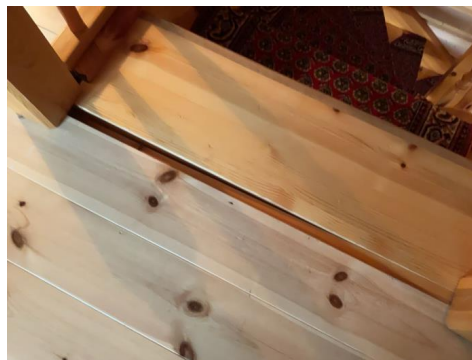
- Det er avvik:
- Bemerket at rekkverk rundt trappeløp er ikke tilstrekkelig festet mot vegg og tiltak bør foretas.
- Overgang trappeløp topp/trinn er det glippe i overgang gulvbord, list/overgang har løsnet og trolig medvirkende er sig i konstruksjon/tømmer el. da det er glippeforskjell i overgang. Anbefales lokale tiltak.

Glippe med nedsunken list

Medtatt lokale tiltak for å lukke avvik.

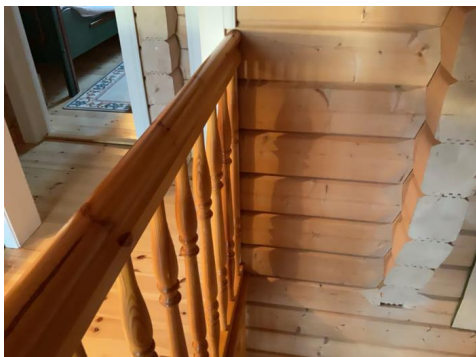
Anbefales innfesting av rekkverk

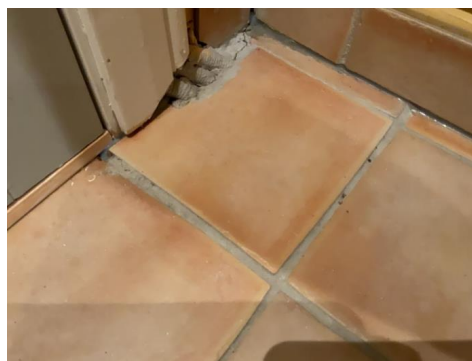
Fliser er preget av ufagmessig utførelse i overganger, rørgjennomføringer og bruk av fugemasse. I overgang gulv/vegg med sokkelflis er membran og sokkelflis pålimt direkte på laft som er av organisk materiale som ikke er egnet. Overganger fliser mot sokkelflis er av sementbasert fugemasse og ikke silikon. Bemerket bom (hullrom) i enkelte fliser, sprekk i flis ved dør. Sprang/kanting mellom enkelte fliser.

Sprang/kanting mellom enkelte fliser

- Gjennomføre ytterligere undersøkelser og foreta utbedring av skade.

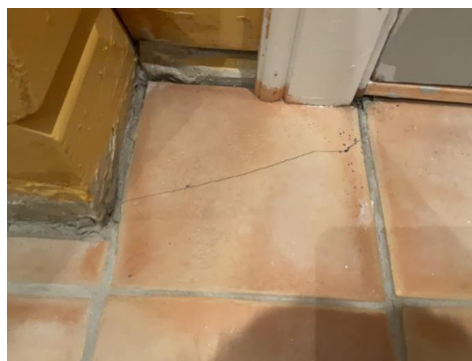
- Det er påvist at noen fliser har bom (hulrom under).
- Det er påvist sprekker i fliser.

Sprekk og bom (hullrom) i flis

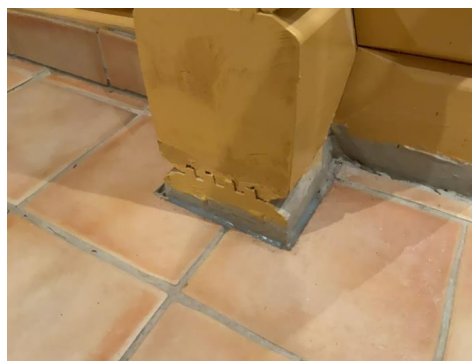
Membran påført på organisk materiale

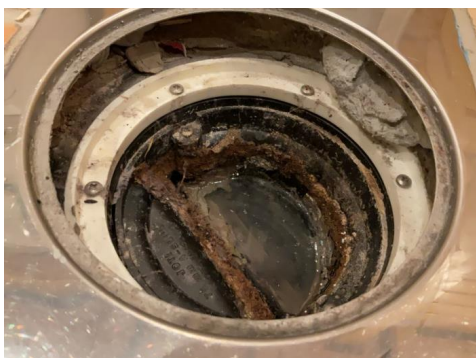
Det må hensyntas alder og bemerkede avvik på badet i sin helhet, ved vurdering bruk må disse hensyntas og vurderes renovering i sin helhet. Ansees ikke med stor fuktbelastning utifra dagens bruk av dusjkabinett, endret bruk kan føre til endret tiltaksbehov.

Fra sluk var det ikke synlig tettesjikt eller slukmansjett under klemring

- Overvåk tilstanden jevnlig. For å få tilstandsgrad 0 eller 1 må tettesjiktet skiftes ut, men tidspunktet for når dette er nødvendig er vanskelig å si noe om.
- Overvåk konstruksjonen jevnlig. For å få tilstandsgrad 0 eller 1 må løsningen utbedres, men tidspunktet for når dette er nødvendig er vanskelig å si noe om.
- Det må foretas utbedring for å unngå fuktskader i konstruksjonen.

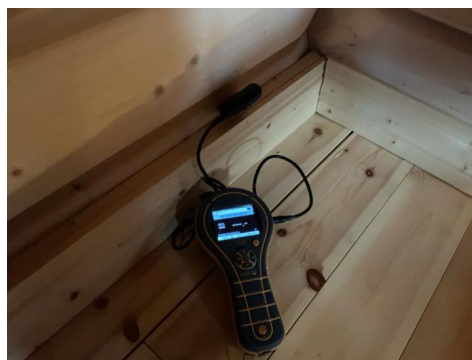
Ved fuktmåletaking av bunnstokk fra spisestue mot bad var det ikke fuktmåletaking.

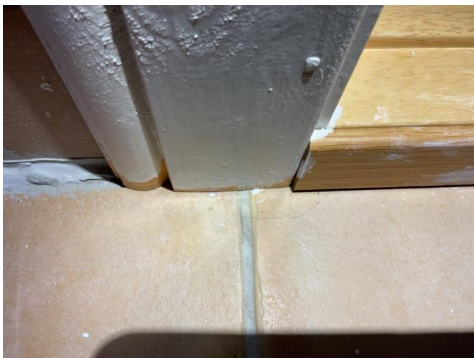
Bemerket bom (hullrom) i enkelte fliser, sprekk i flis ved terskel.

Sprekk i flishjørne

- Gjennomføre ytterligere undersøkelser og foreta utbedring av skade.

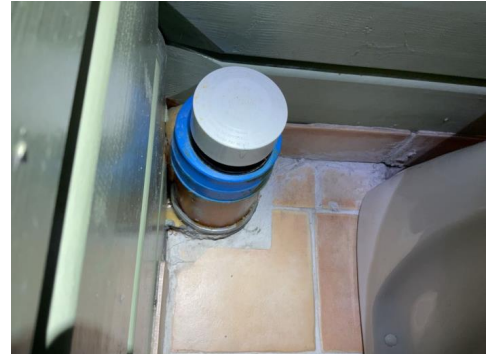
Bemerket ufagmessigheter

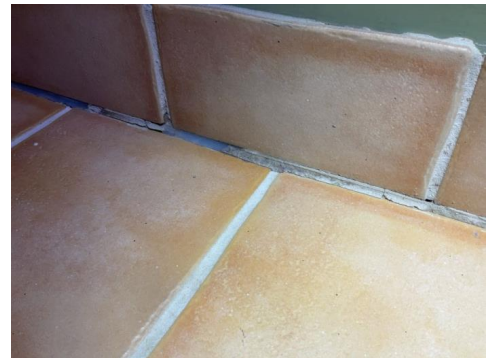
Sokkelflis limt rett på laft og overgang fluser har sementbasert fugemasse og dels ettermontert silikon der fugemasse har løsnet

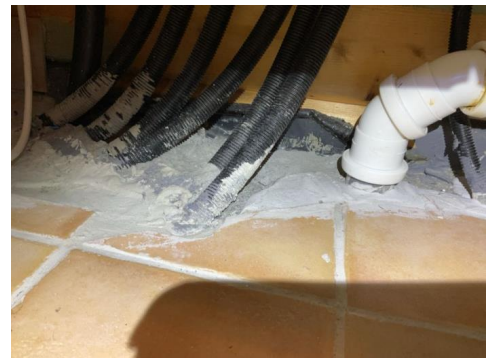
Ufagmessighet og synlig tettesjikt etablert rett på organisk materiale

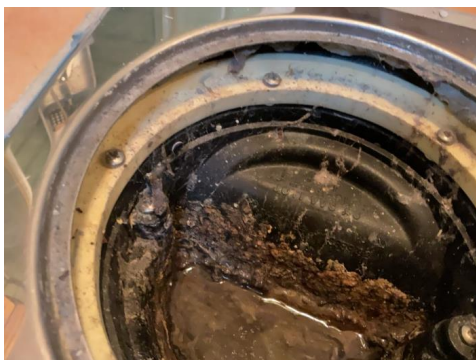
- Det er påvist mangelfull/feil utførelse rundt rørgjennomføringer e.l. som gir fare for fukt i konstruksjonen i våtsone.
- Det er rundt sluk påvist en ikke-fagmessig utførelse av membran/tettesjikt/klemring.
- Mer enn halvparten av forventet brukstid er passert på membranløsningen.

Det må hensyntas alder og bemerkede avvik på badrom i sin helhet, ved vurdering bruk må disse hensyntas og vurderes renovering i sin helhet. Ansees ikke med stor fuktbelastning utifra dagens bruk av dusjkabinett, endret bruk kan føre til endret tiltaksbehov.

Ikke tettesjikt eller slukmansjett i overgang undergulv/sluk

- Det må foretas utbedring for å unngå fuktskader i konstruksjonen.
- Overvåk tilstanden jevnlig. For å få tilstandsgrad 0 eller 1 må tettesjiktet skiftes ut, men tidspunktet for når dette er nødvendig er vanskelig å si noe om.
- Overvåk konstruksjonen jevnlig. For å få tilstandsgrad 0 eller 1 må løsningen utbedres, men tidspunktet for når dette er nødvendig er vanskelig å si noe om.

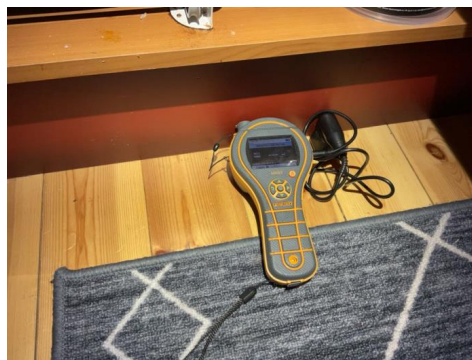
Bed fuktmåletaking av gulv foran innredning var det ikke fuktutslag
