# Velholdt hytte åpent og solrikt beliggende med vid og vakker utsikt. Alle fasiliteter.

Befaringsdato: 27.11.2024

Rapportdato: 13.12.2024

# Tilstandsrapport

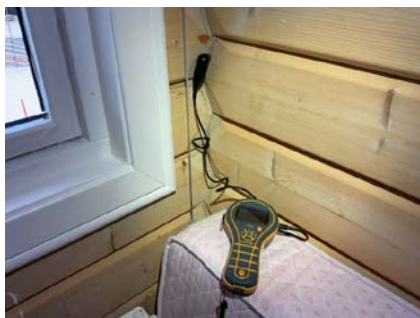
Fra begge soverom i 2. etasje ble det i delevegg registrert fuktskjolder på begge sider av vegg, ved fuktmåletaking var det ikke fuktutslag. Anbefaler tilsyn og tiltak, trolig fukt via laftestokk utvendig med fuktvandring som årsak eller overgang vindu

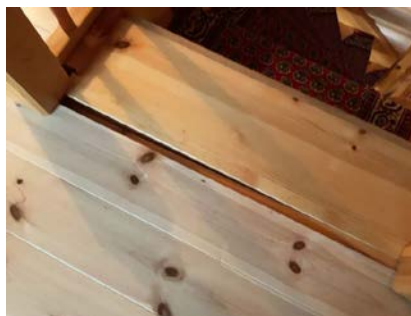
Glippe med nedsunket list

Medtatt lokale tiltak for å lukke avvik.

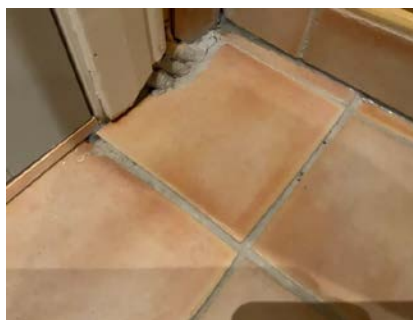
Sprang/kanting mellom enkelte fliser

- Gjennomføre ytterligere undersøkelser og foreta utbedring av skade.

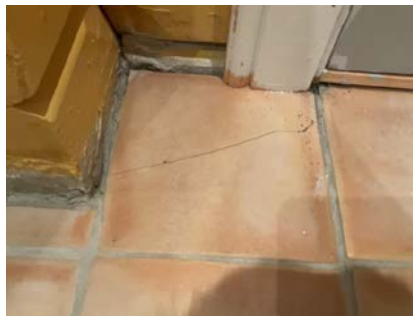
Sprekk og bom (hullrom) i flis

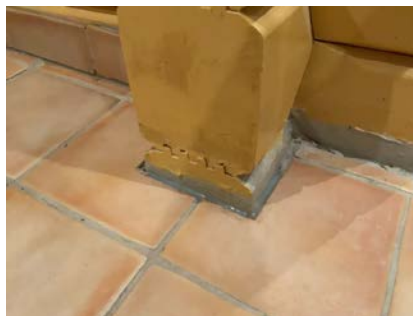
Membran påført på organisk materiale

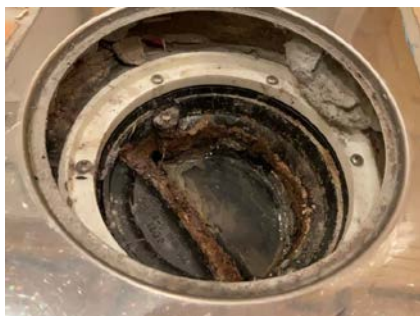
Fra sluk var det ikke synlig tettesjikt eller slukmansjett under klemring

- Overvåk tilstanden jevnlig. For å få tilstandsgrad 0 eller 1 må tettesjiktet skiftes ut, men tidspunktet for når dette er nødvendig er vanskelig å si noe om.
- Overvåk konstruksjonen jevnlig. For å få tilstandsgrad 0 eller 1 må løsningen utbedres, men tidspunktet for når dette er nødvendig er vanskelig å si noe om.
- Det må foretas utbedring for å unngå fuktskader i konstruksjonen.

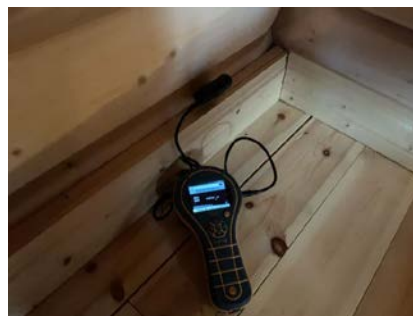
Ved fuktmåletaking av bunnstokk fra spisestue mot bad var det ikke fuktmåletaking.

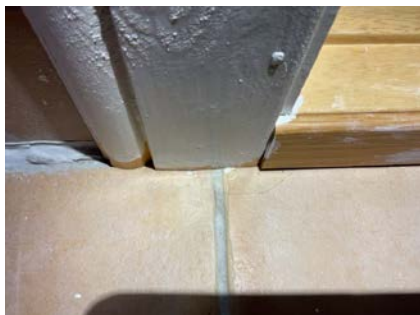
Sprekk i flishjørne

- Gjennomføre ytterligere undersøkelser og foreta utbedring av skade.

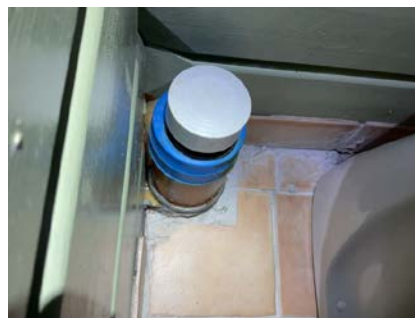
Bemerket ufagmessigheter

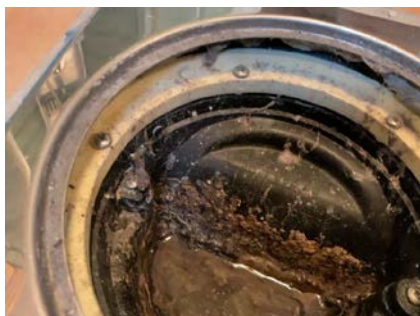
Ikke tettesjikt eller slukmansjett i overgang undergulv/sluk

- Det må foretas utbedring for å unngå fuktskader i konstruksjonen.
- Overvåk tilstanden jevnlig. For å få tilstandsgrad 0 eller 1 må tettesjiktet skiftes ut, men tidspunktet for når dette er nødvendig er vanskelig å si noe om.
- Overvåk konstruksjonen jevnlig. For å få tilstandsgrad 0 eller 1 må løsningen utbedres, men tidspunktet for når dette er nødvendig er vanskelig å si noe om.

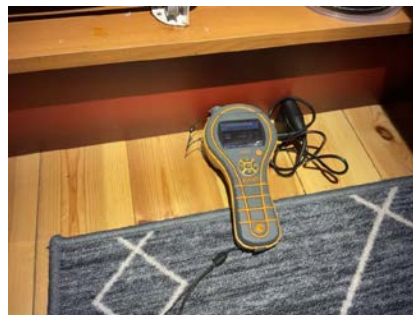
Bed fuktmåletaking av gulv foran innredning var det ikke fuktutslag
