# Tilstandsrapport

Fritidsbolig

Steinfotstigen 26, 2890 ETNEDAL

Befaringsdato: 27.11.2024

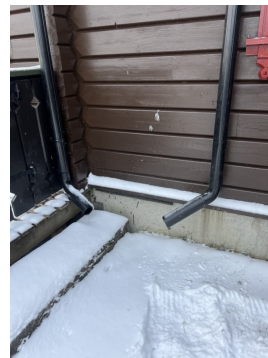
Manglende bortledning av enkelte nedløp

- Det bør lages system for bortledning av vann fra taknedløp ved grunnmur.

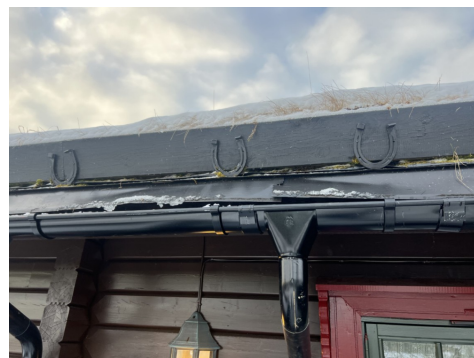
Forkantbeslag har vridning mot østlig retning

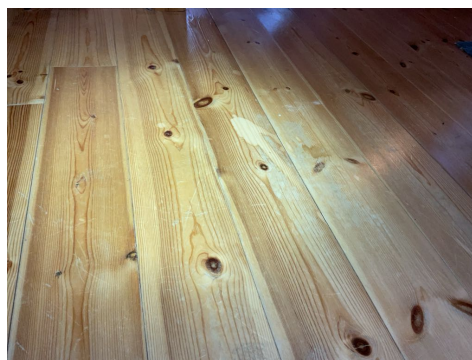
Slitasje på gulvoverflate.

Må etterhvert påregnes overflateslip og puss av enkelte heltregulv.

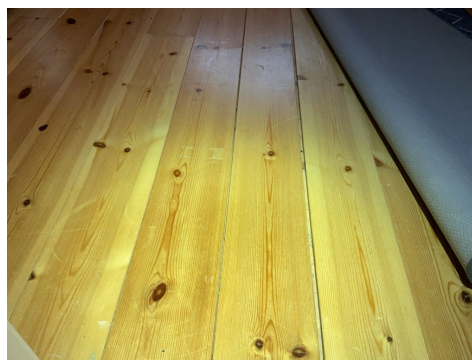
Glippe i enkelte skjøter, trolig lagt flytende og knirk er registrert.

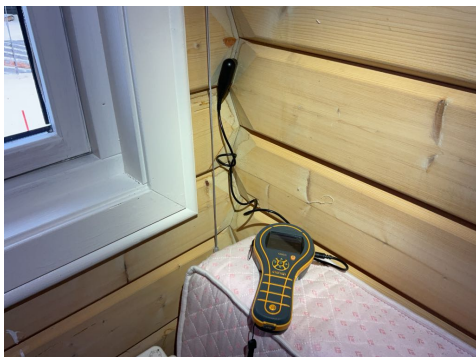
Fra begge soverom i 2.etasje ble det i delevegg registrert fuktskjolder på begge sider av vegg, ved fuktmåletaking var det ikke fuktutslag. Anbefaler tilsyn og tiltak, trolig fukt via laftestokk utvendig med fuktvandring som årsak eller overgang vindu

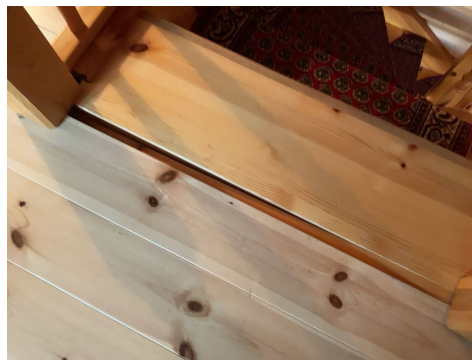
Glippe med nedsunket list

Medtatt lokale tiltak for å lukke avvik.

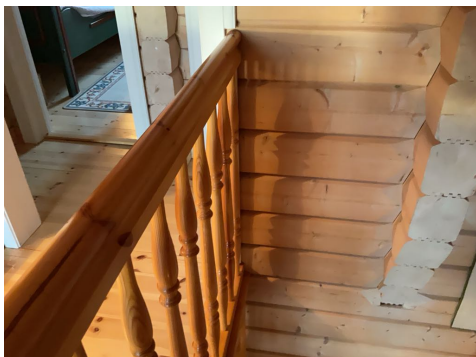
Anbefales innfesting av rekkverk

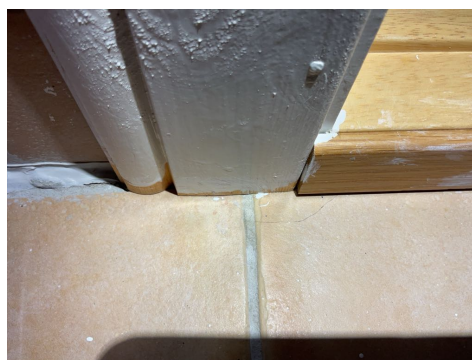
Bemerket bom (hullrom) i enkelte fliser, sprekk i flis ved terskel.

Sprekk i flishjørne

- Gjennomføre ytterligere undersøkelser og foreta utbedring av skade.

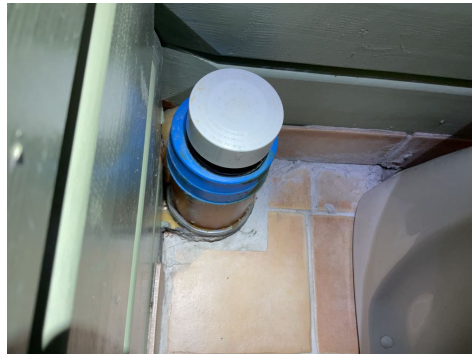
Bemerket ufagmessigheter

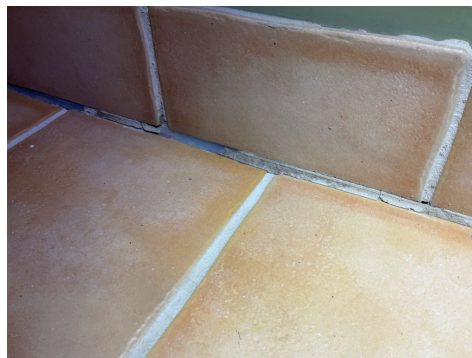
Sokkelflis limt rett på laft og overgang fluser har sementbasert fugemasse og dels ettermontert silikon der fugemasse har løsnet

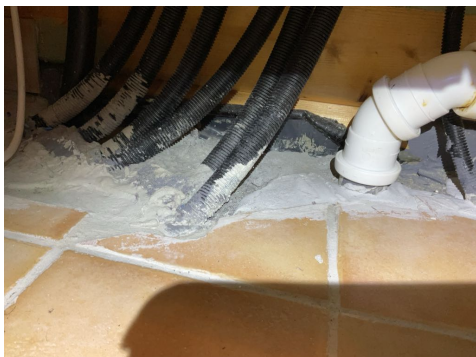
Ufagmessighet og synlig tettesjikt etablert rett på organisk materiale

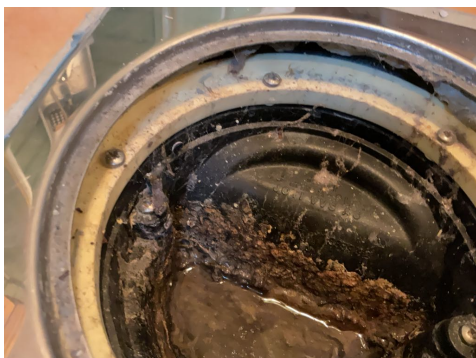
- Det er påvist mangelfull/feil utførelse rundt rørgjennomføringer e.l. som gir fare for fukt i konstruksjonen i våtsone.
- Det er rundt sluk påvist en ikke-fagmessig utførelse av membran/tettesjikt/klemring.
- Mer enn halvparten av forventet brukstid er passert på membranløsningen.

Det må hensyntas alder og bemerkede avvik på badet i sin helhet, ved vurdere bruk må disse hensyntas og vurderes renovering i sin helhet. Ansees ikke med stor fuktbelastning utifra dagens bruk av dusjkabinett, endret bruk kan føre til endret tiltaksbehov.

Ikke tettesjikt eller slukmansjett i overgang undergulv/sluk

- Det må foretas utbedring for å unngå fuktskader i konstruksjonen.
- Overvåk tilstanden jevnlig. For å få tilstandsgrad 0 eller 1 må tettesjiktet skiftes ut, men tidspunktet for når dette er nødvendig er vanskelig å si noe om.
- Overvåk konstruksjonen jevnlig. For å få tilstandsgrad 0 eller 1 må løsningen utbedres, men tidspunktet for når dette er nødvendig er vanskelig å si noe om.

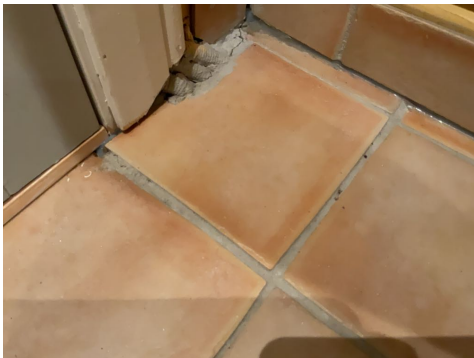
Fliser er preget av ufagmessig utførelse i overganger, rørgjennomføringer og bruk av fugemasse. I overgang gulv/vegg med sokkelflis er membran og sokkelflis pålimt direkte på laft som er av organisk materiale som ikke er egnet. Overganger fliser mot sokkelflis er av sementbasert fugemasse og ikke silikon. Bemerket bom (hulrom) i enkelte fliser, sprekk i flis ved dør. Sprang/kanting mellom enkelte fliser.

Sprang/kanting mellom enkelte fliser

- Gjennomføre ytterligere undersøkelser og foreta utbedring av skade.

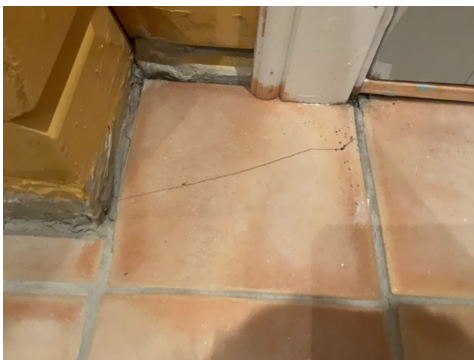
- Det er påvist at noen fliser har bom (hulrom under).
- Det er påvist sprekker i fliser.

Sprekk og bom (hulrom) i flis

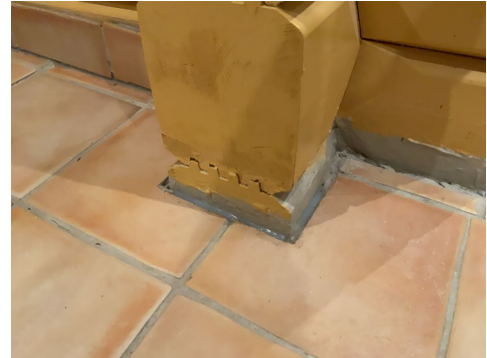
Membran påført på organisk materiale

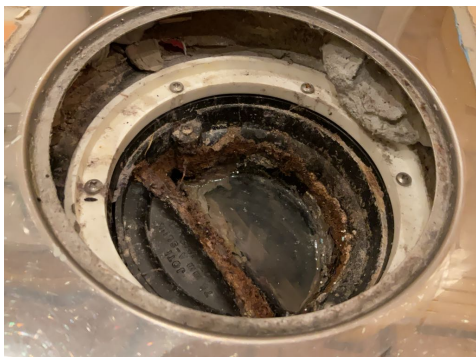
Fra sluk er det ingen synlig membran/tettesjikt i overgang sluk/undergulv, langs overgang gulv/vegg er det registrert membranremse og filtremse med smøremembran påført direkte på laftet vegg noe som ikke er egnet. Det må hensyntas alder og bemerkede avvik på badet i sin helhet, ved vurdere bruk må disse hensyntas og vurderes renovering i sin helhet. Ansees ikke med stor fuktbelastning utifra dagens bruk av dusjkabinett, endret bruk kan føre til endret tiltaksbehov.

Fra sluk var det ikke synlig tettesjikt eller slukmansjett under klemring

- Overvåk tilstanden jevnlig. For å få tilstandsgrad 0 eller 1 må tettesjiktet skiftes ut, men tidspunktet for når dette er nødvendig er vanskelig å si noe om.
- Overvåk konstruksjonen jevnlig. For å få tilstandsgrad 0 eller 1 må løsningen utbedres, men tidspunktet for når dette er nødvendig er vanskelig å si noe om.
- Det må foretas utbedring for å unngå fuktskader i konstruksjonen.

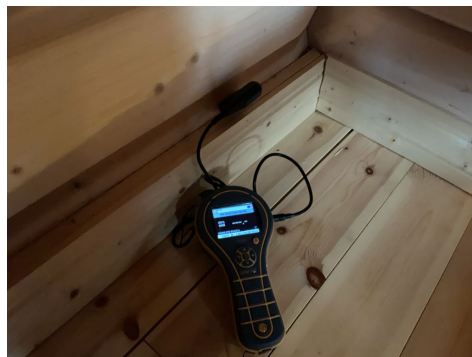
Ved fuktmåletaking av bunnstokk fra spisestue mot bad var det ikke fuktmåletaking.

- TGIU gitt ut ifra manglende mulighet for hulltaking.

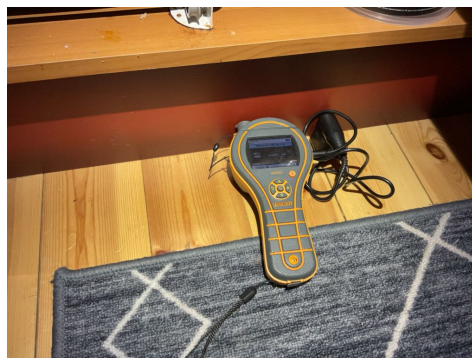
Bed fuktmåletaking av gulv foran innredning var det ikke fuktutslag
