Tilstandsrapport

Fritidsbolig

Midttjønnvegen 7, 3870 FYRESDAL

Rapportdato: 04.03.2025

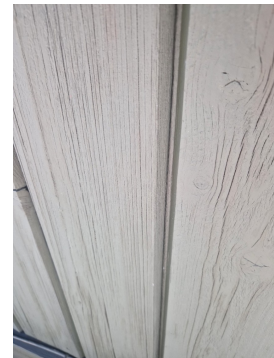
Fasadepanel fyller sin funksjon. Merknad på sørvegg som fremstår noe værslitt. Synlig med stedvis uttørket panelbord.

Generelt inntrykk TG 1. Sørvegg TG 2.

TG 2 Veggkonstruksjon

Værslitt panel sørvegg.

- Lokal utbedring/utskiftning bør utføres.

Kostnadsestimat: Under 10 000

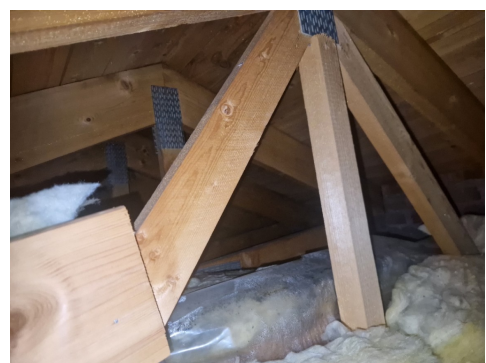
Takkonstruksjonen består av sadlet takverk med fabrikkframstilt fagverkstoler bærende på yttervegg. Konstruksjonen har etablert saksestol over stue/kjøkken. Konstruksjonen har etablert skråhimlinger og er en såkalt lukket konstruksjon. En forsvarlig kontroll er kun mulig med destruktive inngrep. Luftespalte ble registrert ved raft. Deler av loft har inspeksjons mulighet. Ingen tegn til kondens eller lekkasjer ble registrert. Adkomst fra luke i himling gang.

Bilde av loft.

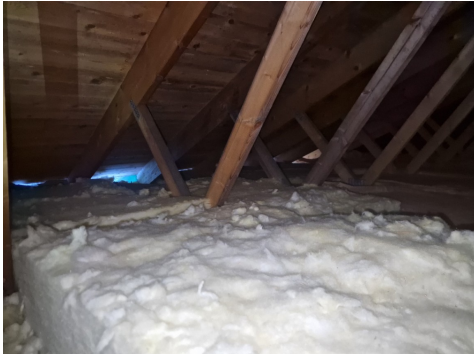
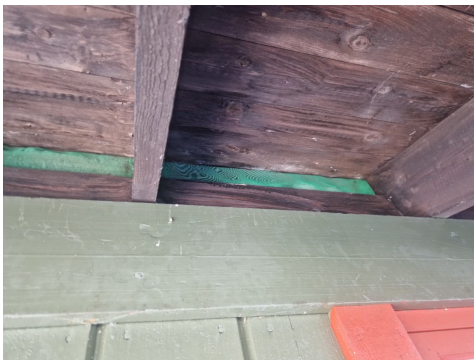
Luftespalte ved raft.

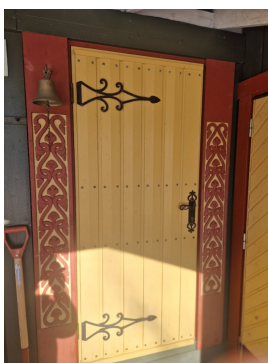
Malt entredør. Karmen i trevirke. Dør fra terrasse til toalettrom i malt trevirke. Dører fyller sin funksjon.

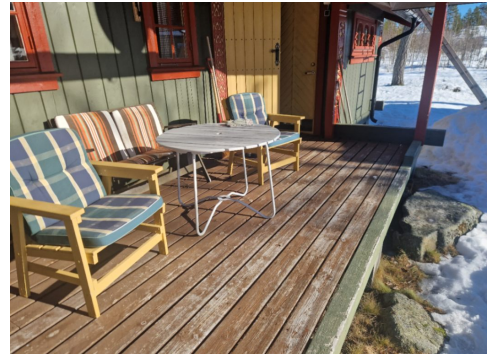
Fritidsboligen har etablert impregneret terrasse i front mot sør. Gulvbord og bjelker i impregneret trevirke. Terrasse overbygget. Kun normal slitasje/elde sett med tanke på alder.

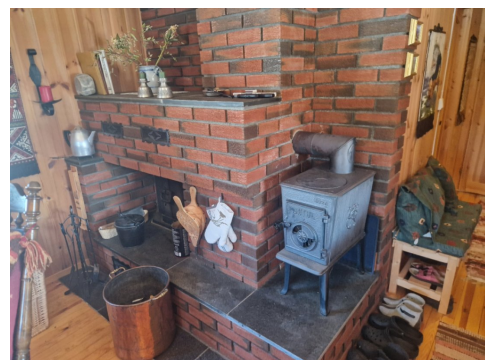
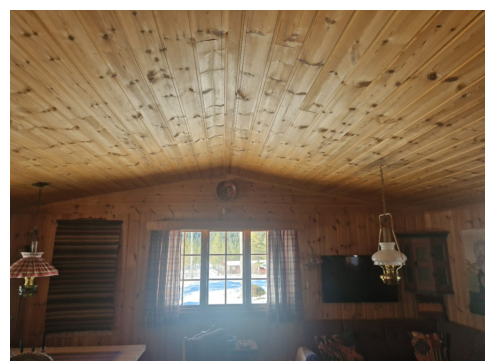
Innvendige overflater består av lakkert gulvbord på gulvflater. Furu panel og malt panel på veggflater. Panel i himlinger. Kun normal slitasje og elde ble registrert med tanke på alder og normal brukslitasje. Potensielle kjøpere bør selv vurdere nødvendige oppgraderinger på innvendige overflater.

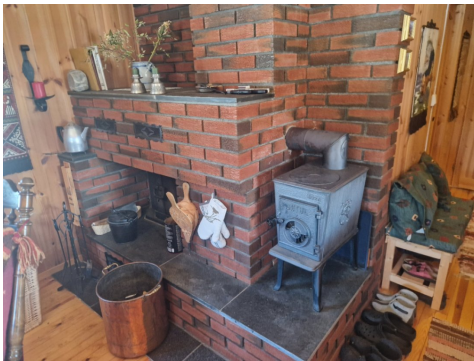
Pipe oppført i murt teglstein. Peis med innsats og vedovn etablert i stue/kjøkkenen. Ildsted og pipe har forskriftsmessig avstand til brannbart trevirke.

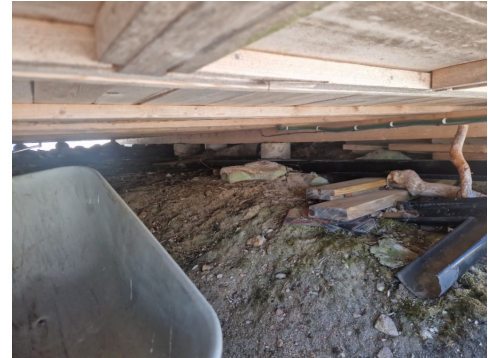
Fritidsboligen har etablert kryperom under 1. etasje. Grunn består av morene. Stubbellofts bord i himling i bjelkelag. Kryperom godt ventilert. Inspisert langs yttervegger ble ingen tegn til fuktproblematikk registrert. Kryperom har lav høyde og begrenset kontrollert. Kun visuelt kontrollert fra yttervegg.

- Det er ikke adgang til deler av krypkjelleren. Kryp kjeller er kun vurdert i tilgjengelige deler. Kryp kjeller regnes for å være en risikokonstruksjon som er utsatt for fukt- og råteskader i bunnsvill, trebjelkelaget og andre tilstøtende konstruksjoner, på grunn av fuktighet fra grunnen og kondensering ved temperaturforskjeller. Selv om det ikke er avdekket tegn på skader, betyr ikke dette nødvendigvis at det ikke foreligger skader i eller i forbindelse med krypkjelleren.

- Vær oppmerksom på denne risikoen, overvåk tilstanden og undersøk dette nærmere, helst med hjelp av en fagkyndig.

Kostnadsestimat: Ingen umiddelbar kostnad

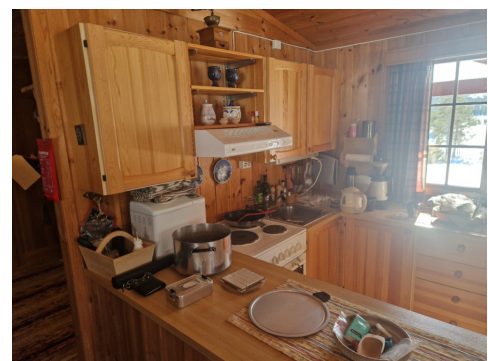
Fritidsboligens kjøkkeninnredning består av furu profilerte heltre dør- og skuff fronter type Sivesind kjøkken. Benkeplate i laminat med benkebeslag i stål. Ventilator med kullfilter. Innredning fra byggeår. Grov vann fra benk ført ut i kulvert/Steinfylling.

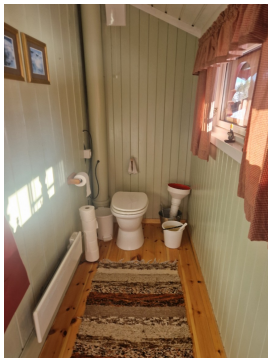
Toalettrom har etablert Vera snurre toalett med fire kammer. Avtrekk ført over tak.

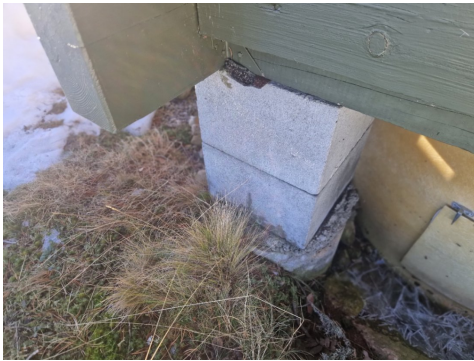
Fundamentering består av pilarer i betong blokker til grunn etablert på betong fundament. Ingen tegn til skader eller setninger ble registrert. Ukjent hvordan pilarer er tele sikret i grunn.
