# Tilstandsrapport

Enebolig

Ilavegen 5 , 2165 HVAM

Befaringsdato: 06.11.2025

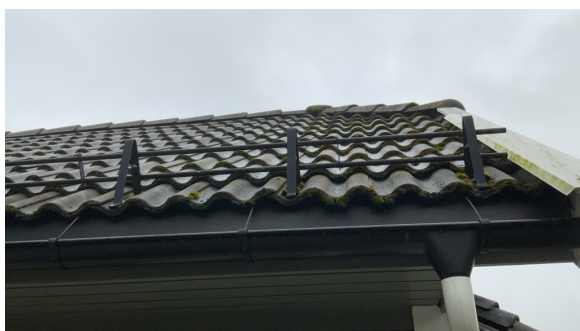
Taktekkingen er av betongtakstein. Taket er besiktiget fra bakkenivå. Siden taket (takkonstruksjon, takteking og skorstein) kun er observert fra bakkenivå, er vurderingen begrenset av dette. Det er ikke sikkerhetsmessig forsvarlig å bevege seg ut på taket eller observere fra stige. Selv om det ikke er avdekket skader under befaringen, betyr ikke dette at det ikke foreligger skader som en besiktigelse på taket kan avdekke. Vær oppmerksom på denne risikoen. En undersøkelse av taket kan utføres av en fagperson under tilstrekkelige sikkerhetsforhold.

Frostsprengning oppstår når det trenger vann ned i taksteinene, noe mose og lav bidrar til. Det kan oppstå lekkasjer ved gamle undertak med underlagstekking ved at papp sprekker i skjøter og lignende. Se øvrig vurdering av takkonstruksjon.

- Lokal utbedring må utføres.
- Når takteking og undertak begynner å bli gamle, øker risikoen for lekkasjer, noe som kan føre til omfattende og kostbare reparasjoner av underliggende konstruksjoner dersom en ikke foretar tiltak på konstruksjonene før dette oppstår.

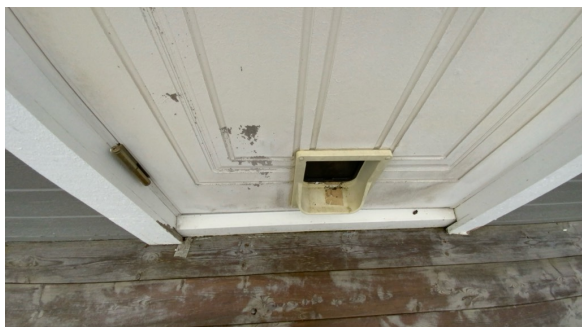
- Karmene i dører er værslitte utvendig og det er sprekker i trevirket.

Døren har tiltenkt funksjon, men redusert isolasjonsevne ved at det er etablert katteluke. Det bør påregnes vedlikehold og eventuelt utskifting over tid for å sikre funksjon, isolasjonsevne og levetid.

- Det må påregnes noe vedlikehold og at enkelte dører må skiftes ut.

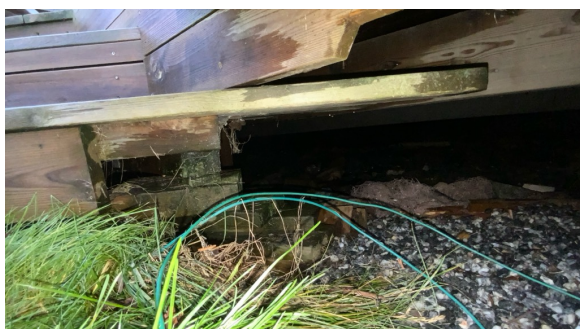
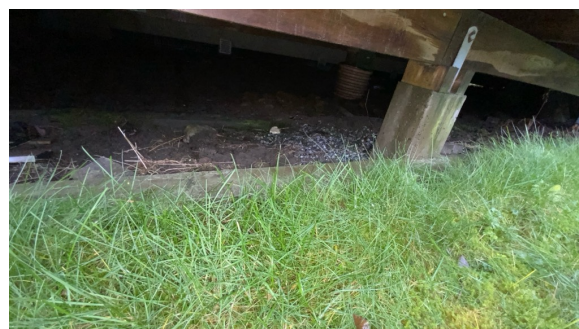
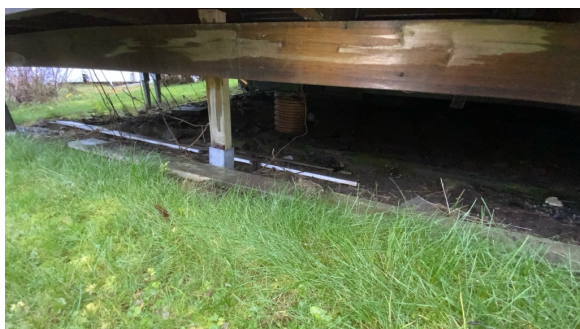
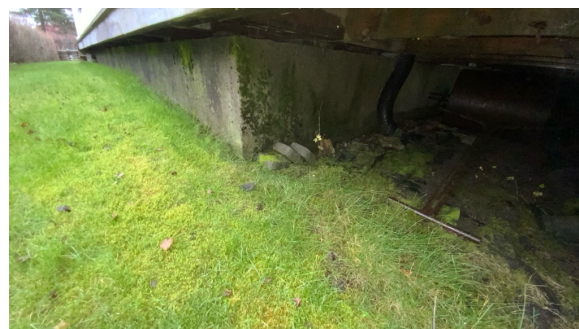
## Balkonger, terrasser og rom under balkonger

Etablert terrasse som er delvis overbygget. Terrassen er av tre med bjelker, tregulv og punktfundament av betong og jordspyd.

Det gjøres oppmerksom på at fundamentering med jordspyd og treklosser kan bevege seg over tid som følge av terrengforhold, og det må påregnes behov for justeringer for å opprettholde terrassekonstruksjonens stabilitet og jevnhet. Konsekvensen av manglende oppfølging kan være at terrassen blir skjev eller ustabil, noe som kan medføre økt risiko for skader på konstruksjonen eller redusert brukssikkerhet for denne delen av terrassen.

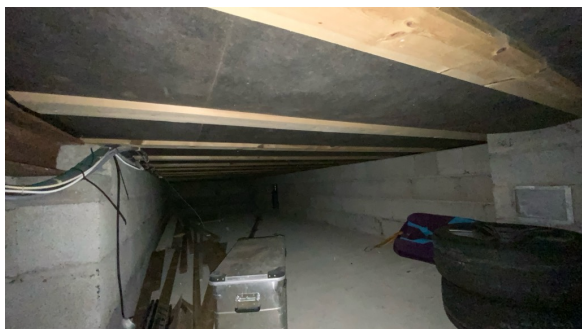
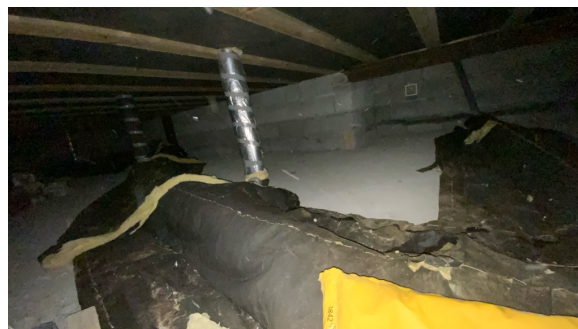
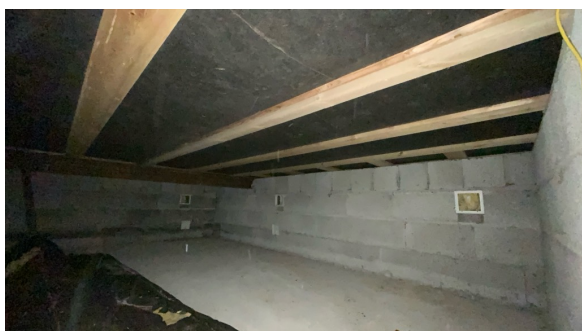
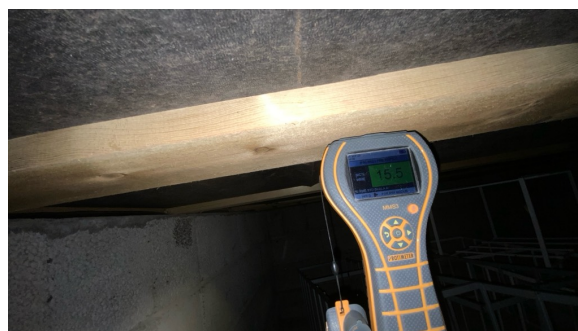
Krypkjeller anses som en risikokonstruksjon. Det ble øvrig ikke konstatert noen avvik som tilsier skade i denne krypkjelleren.

Høy fuktighet kan føre til vekst av mugg og sopp, som kan spre seg til andre deler av bygningen. Dette kan forårsake helseproblemer som allergier og luftveisplager.

Fukt kan føre til råte i treverk og korrosjon i metallkomponenter, noe som svekker bygningens strukturelle integritet. Dette kan resultere i kostbare reparasjoner. Over tid kan fuktproblemer forkorte levetiden til både materialer og selve byggverket, noe som kan føre til behov for tidlig utskifting eller omfattende renovering. For å unngå disse problemene, anbefales krypkjeller utformes med tilstrekkelig ventilasjon og fuktsikringstiltak, som drenering og bruk av kapillærbrytende materialer. Det er også viktig å overvåke fuktighetsnivåene regelmessig og iverksette tiltak ved behov for å sikre et sunt og trygt innemiljø.

Det anbefales jevnlig overvåking av krypkjellere, da disse anses som konstruksjoner med noe høyere skadefrekvens.

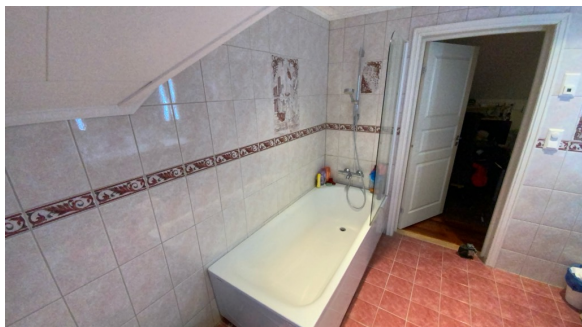
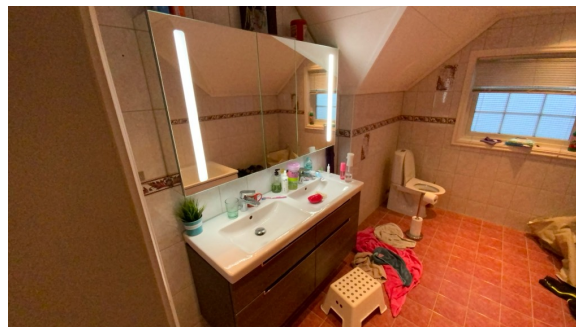
### TG 2 Overflater vegger og himling

- Det er påvist at flisfuger har riss/sprekker.

Det er synlig noe riss i fuger inne i dusjsonen.

- Slike riss/sprekker kan indikere bakenforliggende fuktskader, og konstruksjonen bør observeres jevnlig for å vurdere utvikling.
