# Tilstandsrapport

Boligbygg med flere boenheter

Majorstuveien 32 B, 0367 OSLO

Befaringsdato: 11.05.2024

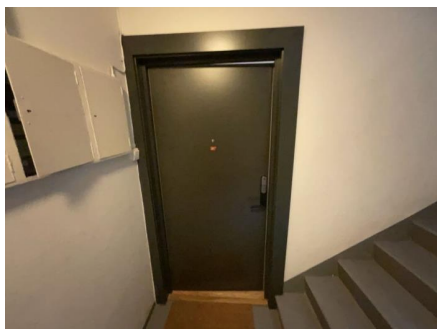
### TG 2 Dører

Dørblad tar imot dørterskel.

Foreta justering.

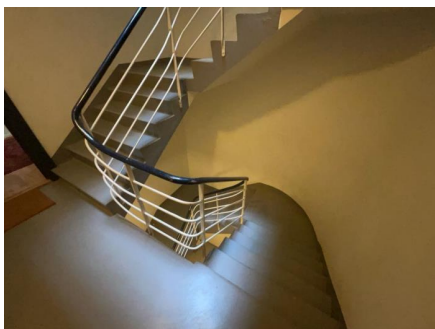
## TE 2 Innvendige trapper

Felles trapperom med malte betongtrapper og rekkverk i stålkonstruksjon.

- Det er ikke krav om utbedring av åpninger opp til dagens krav.
- Håndløper bør monteres, men det var ikke krav på byggetidspunktet.

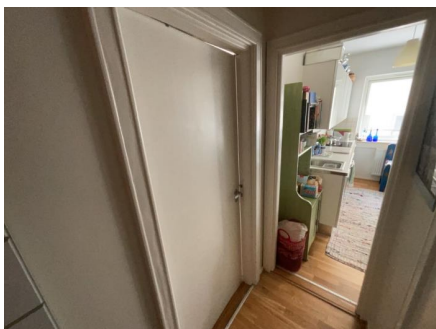
## TE 2 Innvendige dører

Innvendig har boligen malte finèrdører.

Foreta justeringer. Ellers må den enkelte vurdere eventuelle behov for tiltak.

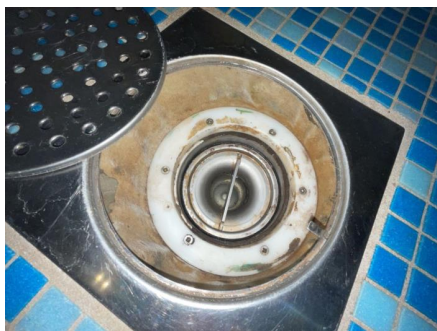
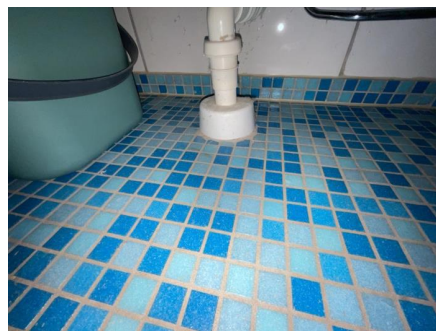
- Det er påvist mangelfull/feil utførelse rundt rørgjennomføringer e.l. som gir fare for fukt i konstruksjonen i våtsone.
- Mer enn halvparten av forventet brukstid er passert på membranløsningen.

- Overvåk konstruksjonen jevnlig. For å få tilstandsgrad 0 eller 1 må løsningen utbedres, men tidspunktet for når dette er nødvendig er vanskelig å si noe om.

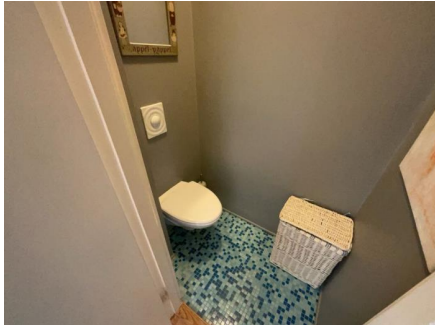
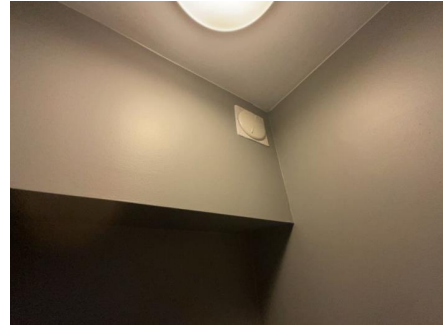
- Det er ikke påvist tilfredsstillende løsning for å synliggjøre lekkasje fra innebygget systerne.
- Toalettrom har kun naturlig avtrekk fra rommet, NS 3600 krever mekanisk avtrekk for å kunne gi TG 0/1.
- Toalettrom mangler tilluftsventilering, f.eks. spalte/ventil ved dør.

- Mekanisk avtrekk bør etableres på toalettrom.
- Det bør etableres tilfredsstillende tilluft til toalettrom, f.eks. luftespalte ved dør e.l.

Det anbefales å montere lekkasjedeteksjon.

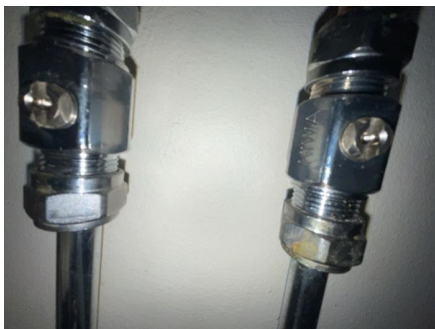
Stengeventiler i kjøkkenbenk.

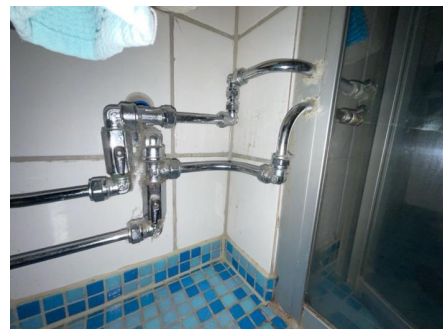
Stoppekraner bad.
