# Tilstandsrapport

Boligbygg med flere boenheter

Hoffsvaien 65 E, 0377 OSLO

Befaringsdato: 13.03.2025

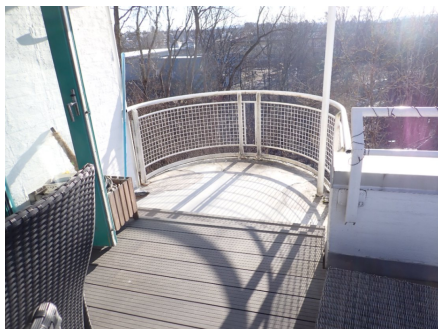
Nedre del veranda

Det er lekkasje fra veranda i 2. etasje i overgangen mellom hoveddel og nedsenket del. Er malingsflass og fuktmerker i himlingen. Eier opplyser at skjøten er ett svakt punkt.

Fuktskader og lekkasjer må utbedres. Vil på sikt utvikle seg til større omfang og skader.

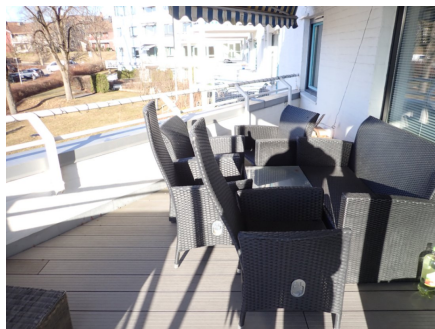
Hoveddel veranda

Fukt og puss skader på rekkverk hoveddelen i hjørnet ved innfesting av håndløper.

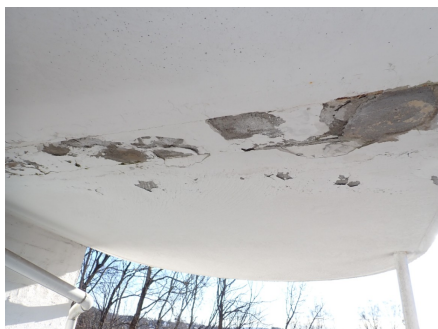
Lekkasje fra veranda i 2. etasje

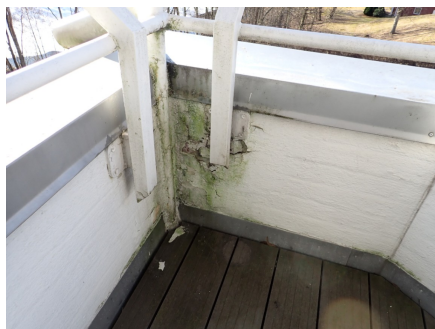
Skader på rekkverk

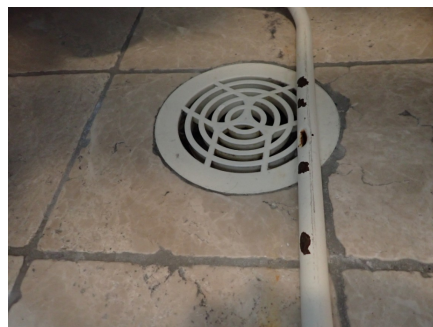
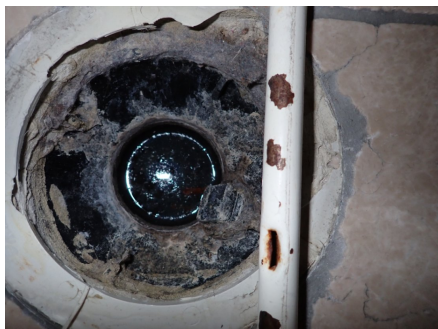
## 2. ETASJE > VASKEROM

Det er ikke behov for utbedringstiltak siden vaskerommet fungerer i dag, men ut ifra alder kan skader plutselig oppstå på eldre vaskerom.

### TG 3 Tilliggende konstruksjoner våtrom

Anbefaler kontroll av egen fagmann

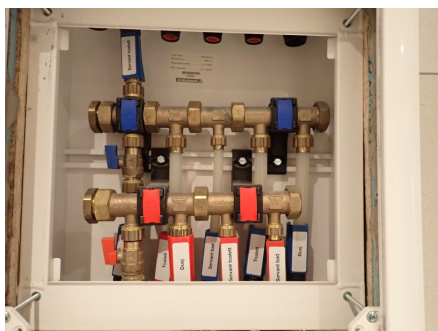
Skap med samlestopk

- Det er ikke behov for utbedringstiltak siden anlegget fungerer i dag, men ut ifra alder kan skader plutselig oppstå på eldre anlegg.
