Hoffsveien 65 E, 0377 OSLO

**Meget lys og tiltalende 3(4)R  
hjørneleil. i 2. etg - Solrik terrasse  
på 15 kvm - Heis- 2 garasjeplasser  
- God standard**

| Tilstandsrapport ..... | 49 |

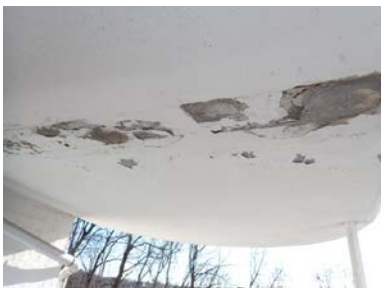
Det er lekkasje fra veranda i 2. etasje i overgangen mellom hoveddel og nedsenket del. Er malingsflass og fuktmerker i himlingen. Eier opplyser at skjøten er ett svakt punkt.

Lekkasje fra veranda i 2. etasje

Fuktskader og lekkasjer må utbedres. Vil på sikt utvikle seg til større omfang og skader.

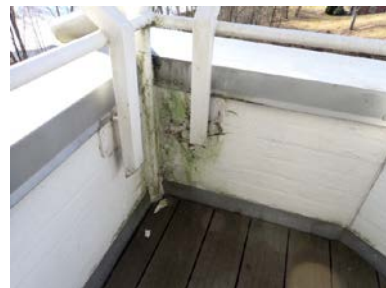
Fukt og puss skader på rekkverk hoveddelen i hjørnet ved innfesting av håndløper.

Skader på rekkverk

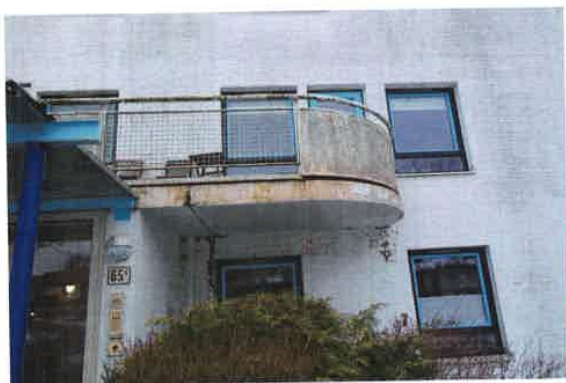
Lekkasje ned fra balkong.

| Årlig oppgave | Årstall | Kostnad |
|---|---|---|
| Det anbefales ytterligere undersøkelser av tettesjikt på balkong over inngangsparti Hoffsveien 65 C og en stikkprøvemessig betongundersøkelse på himling og vegg av betong. Betongen sjekkes for kloridinnhold (innstøpte klorider) og det måles karbonatiseringsdybde. Resultatet danner grunnlag for videre prosjektering og valg av aktuell utbedringsmetode. Mest sannsynlig vil ytterligere undersøkelse konkludere med lekkasjer ved gjennomføringer på tettesjiktet av torget. Videre planlegging utføres etter anbefalte ytterligere undersøkelser. | 2025 | 48000 kr |

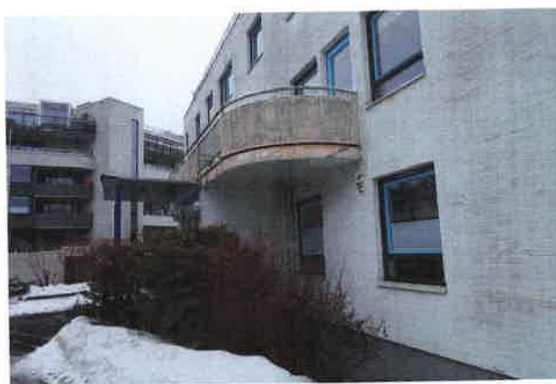
Lekkasje ned fra balkong

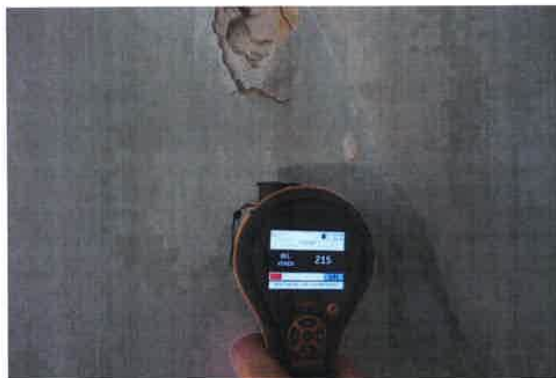
Vått i del av yttervegg.

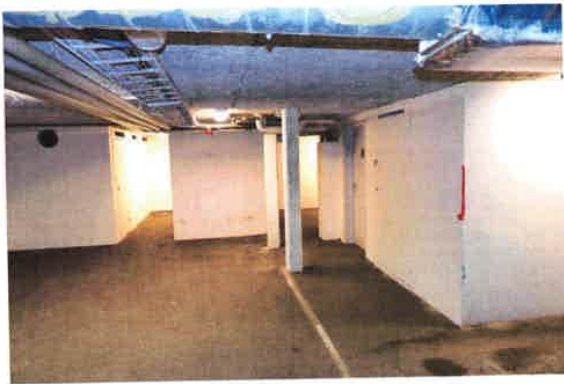
Bærevegger og søyler i betong uten tegn til nedsatt funksjon ellert større sprekker.

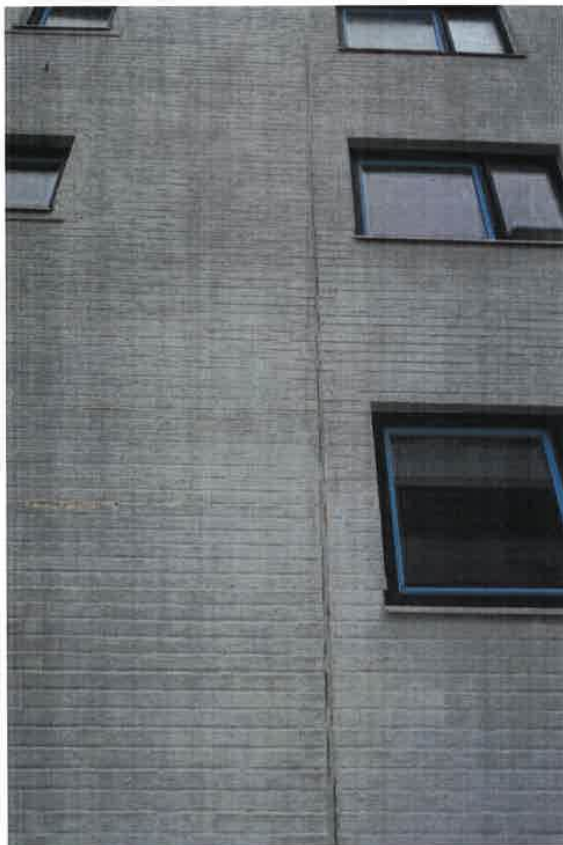
Dilatasjonsfuger er gamle og sprekker/løsner.

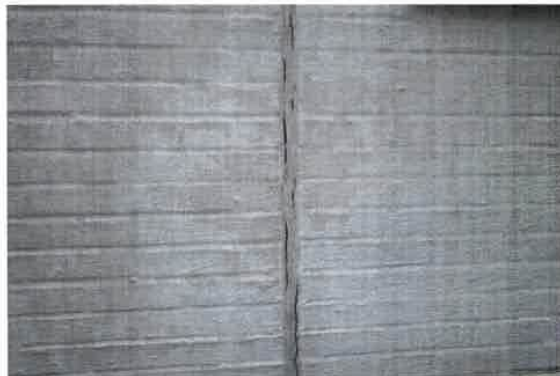
Dilatasjonsfuger er gamle og sprekker/løsner.

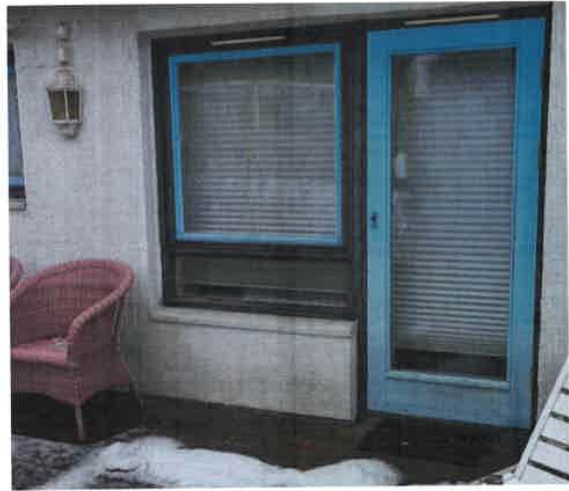
Råteskader på balkongdør.

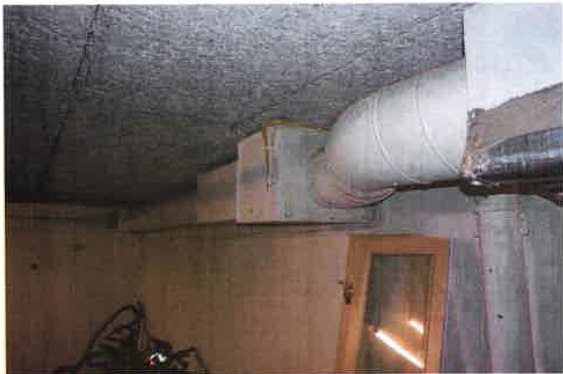
Tresonitt som isolasjon underside etasjeskille i kjeller.

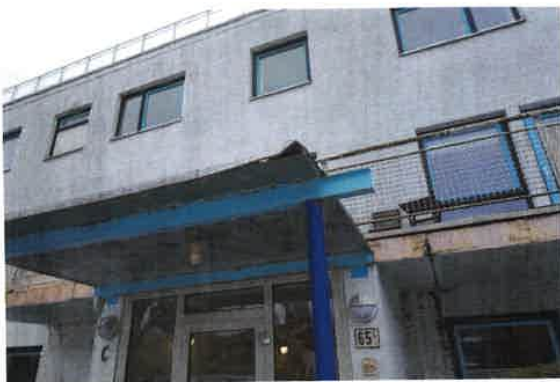
Mye avflassing på undersiden baldakin.

| Årlig oppgave | Årstall | Kostnad |
|---|---|---|
| Det anbefales at baldakiner der malingen flasser overflatebehandles med egnet produkt og metode, mindre skader utbedres. Der det er behov for vask utføres dette og avrenninger renses for å sikre god avrenning av vann. Det avsettes rundsum til tiltaket. | 2025 | 38000 kr |

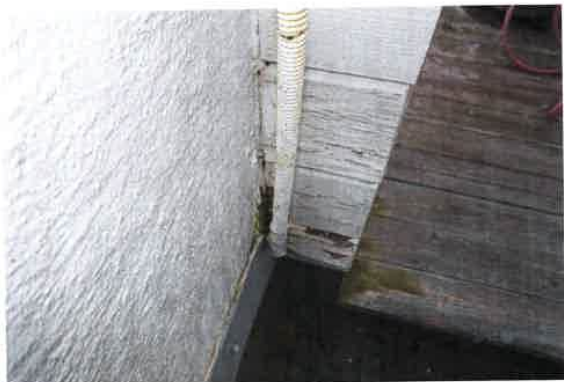
Lekkasje ved pipe grunnet gjennomføring.

| Årlig oppgave | Årstall | Kostnad |
|---|---|---|
| Det er opplyst at det er lekkasje ved pipe grunnet gjennomføring av elektrisk kabel. Forholdet utbedres og det avsettes rundsum til tiltaket. | 2026 | 22300 kr |

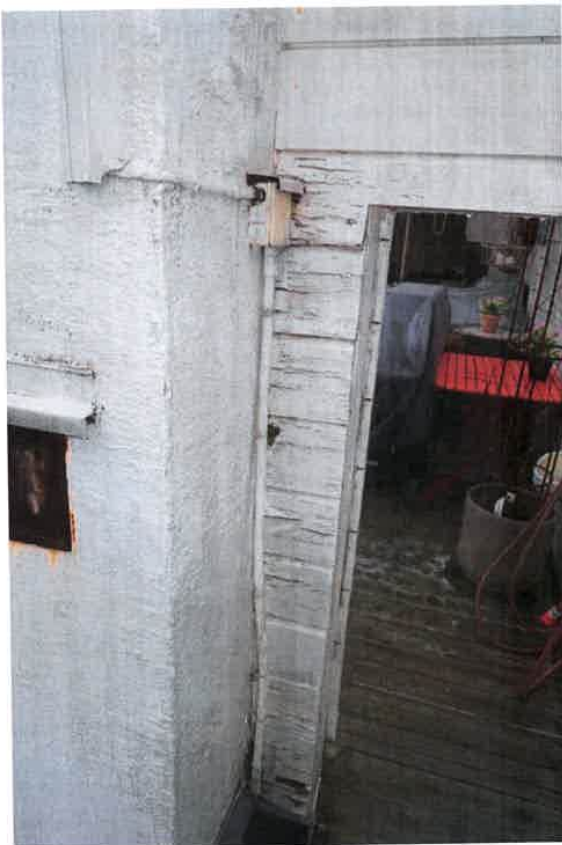
Lekkasje ved pipe grunnet gjennomføring.

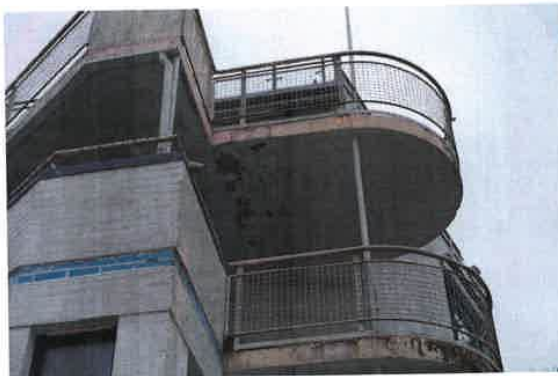
Fukt har trukket igjennom betongdekke.

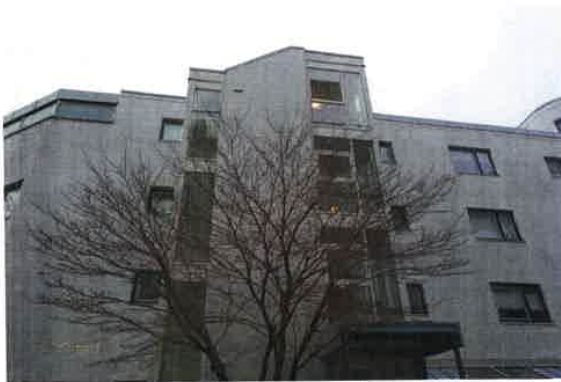
Vegetasjon mot fasade.

| Årlig oppgave | Årstall | Kostnad |
|---|---|---|
| Det anbefales at vegetasjon på/mot fasader fjernes slik at disse ikke påfører bygningsmassen skader. Videre bør det ved jevne mellomrom gjennomføres kontroller på forholdet. Dette bør inngå i vaktmesterens rutine. | 2027 | 4500 kr |
