Enebolig
Tomyro 11
5685 Uggdal

Boligens tekniske tilstand:

Dato: 11/02/2025

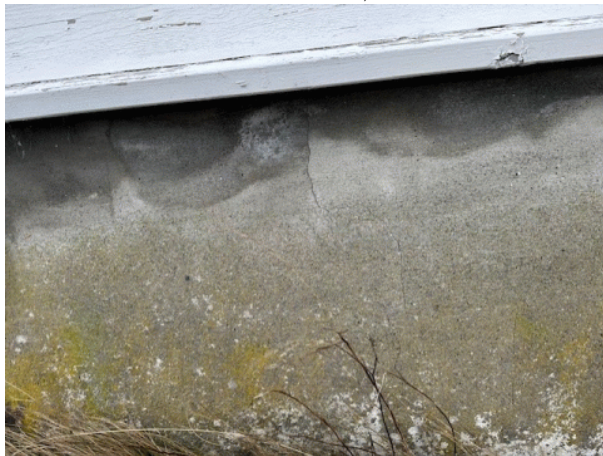
Det er påvist riss, sprekker eller skader på grunnmuren.

Merknader: Visuell kontroll ga tegn til noen sprekker i grunnmuren.

Det er ikke etablert fuktsikring mot grunnmurer.

Takvann ledes ikke ned i drencrør.

TAKSTMANNENS VURDERING VED TG2:	
1.1	Byggegrunn, fundamenter, grunnmur, drenering og sikring mot vann og fuktighet
	TG2 settes grunnet noen sprekker i grunnmuren og manglende fuktsikring rundt grunnmur.

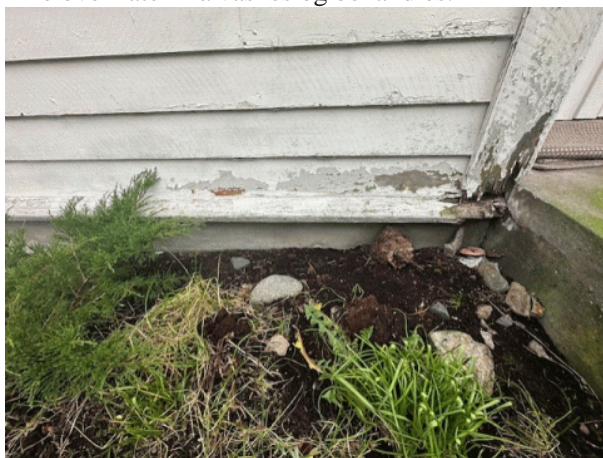
Det er påvist skader, sprekker og råteskade på kledningen.

Merknader: Det er stedvis bord som må skiftes grunnet råteskader.

Det er lite lufting mellom kledning og veggkonstruksjon.

Alle overflater må vaskes og behandles.

TAKSTMANNENS VURDERING VED TG3:	
2.1	Yttervegger
	TG3 settes grunnet stedvis råteskader.
	Takstmannens prisvurdering ved utskiftning antas mellom Kr. 10.000. - og 25.000.-
3.1	Vinduer og ytterdører
	TG3 settes grunnet råteskader på kjellerdør. TG3 settes da det er behov for utskifting av punkterte vindu. TG2 vurderes på øvrige vindu og dører grunnet alder og slitasje. Utskiftninger må påberegnes innen rimelig tid.
	Takstmannens prisvurdering ved utskiftning antas mellom Kr. 25.000. - og 50.000.-
9.1.3	Kjeller Fuktmåling og ventilasjon
	TG3 settes da det er avdekket fukt i vegger mot nord. Utvendig fuktsikring må utbedres.
	Takstmannens prisvurdering ved utskiftning antas mellom Kr. 100 000. - og 300.000.-

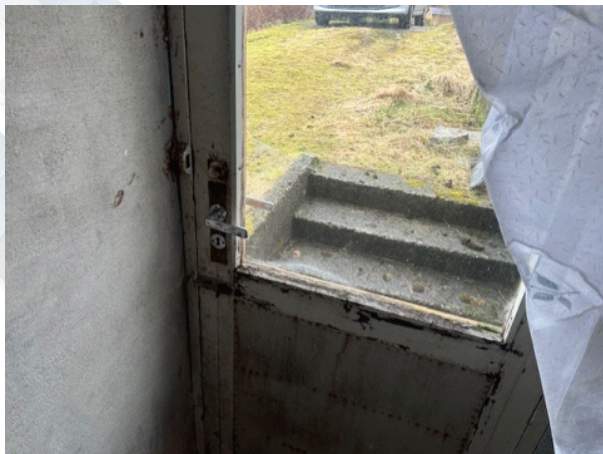
Det er påvist punkterte glass.

Merknader: Kjellerdør er råte og må skiftes ut.

Glass i vindu i stue er punktert.

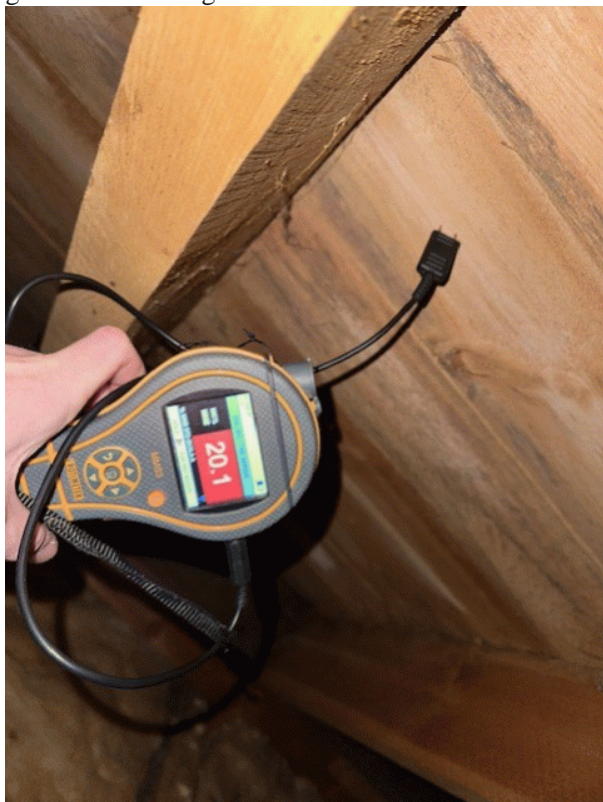
Merknader: Det er ikke påvist lufting av konstruksjonen.

Utsatte steder er kontrollert for fukt med pigger, der det ble avdekket en verdi på 20,1 vekt %. Dette er sannsynligvis grunnet lite lufting.

4.1	Takkonstruksjon, takteking og skorstein over tak
	TG2 settes grunnet lite lufting av konstruksjonen.
5.1	Loft (konstruksjonsoppbygging)
	TG2 settes grunnet stedvis utslag på fukt verdier i undertak og manglende lufting. Anbefaler å etablere lufting.

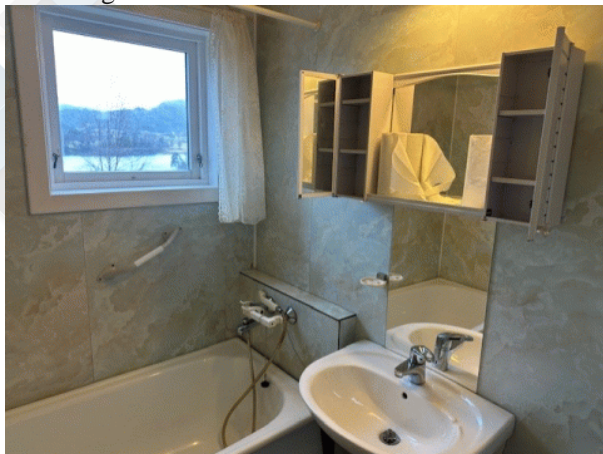
Det er ikke påvist riss og sprekker.
 Det er ikke påvist sprekker i fuger.
 Det er påvist avvik på skjøter og underkant av plater.
 Det er ikke påvist fuktskader, spor etter skadedyr.
 Det er vinduer/dører i våtsonen.

Merknader: Vindu er i definert våtsone.
Det mangler mekanisk avtrekk.

7.1.1	Bad Overflate vegger og himling
	TG2 settes grunnet alder. TG2 settes grunnet vindu er plassert i definert våtsone. TG2 settes grunnet mangel på mekanisk avtrekk.

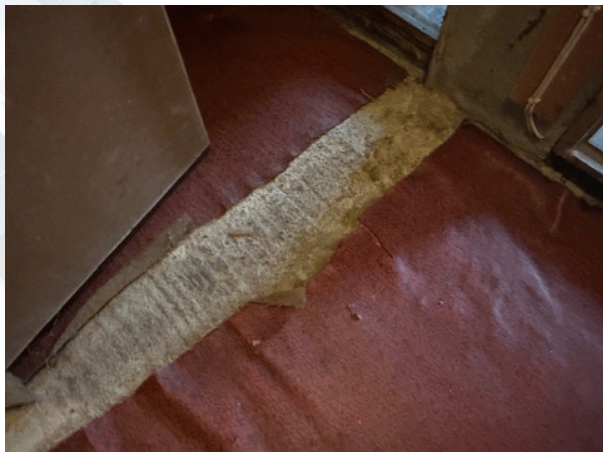
Det er påvist avvik overganger og skjøter.

Fall er på ca. 45 mm fra dør ved gang til topp sluk.

Merknader: Gulv i kjellere er en utsatt konstruksjon med tanke på fukt fra eldre betonggulv.
Gulvbelegg i gang under trapp er ikke ferdigstilt.

9.1.1	Kjeller Veggene og himlingens overflater
	TG2 settes da utforede vegger under terreng er en utsatt konstruksjon med tanke på fukt utenfra.
9.1.2	Kjeller Gulvets overflate
	TG2 settes grunnet alder og manglende ferdigstilling på deler av konstruksjonen.

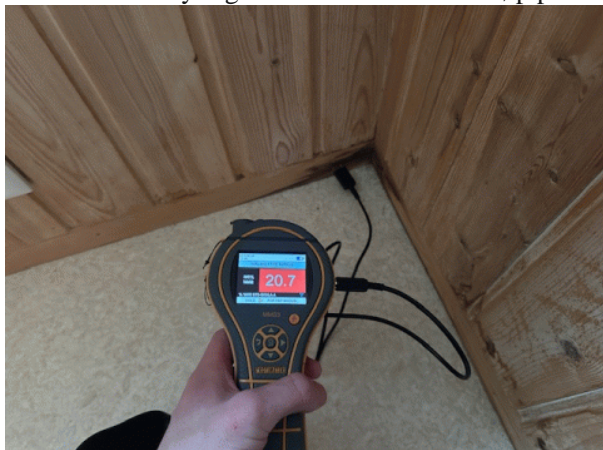
Merknader: Ved fukt måling av soverom 2 ble det avdekket en verdi på 20.7 vekt %.

Fukten er sannsynligvis trukket inn ifra nedløp på utsiden av rommet som er beskrevet i punkt 1.1.
