# Skansveien 12 7374 RØROS

## Tilstandsrapport Eierskifte

Boligtype: Enebolig

Byggeår: 1937

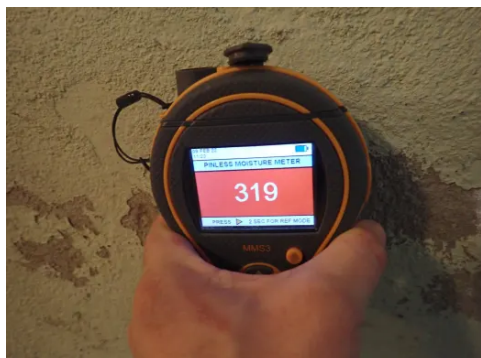
Fukt oppe på grunnmur.

-Det registreres salt/kalkutslag på innvendig grunnmursflater som indikerer fukttransport gjennom grunnmuren. Det er foretatt kontroll med fuktindikator mot tilgjengelige murflater/ gulv på grunn. Undersøkelsen viser indikasjoner på fukt i kjellergulv og nedre del av grunnmur. Kan tyde på kapillæroppsug fra grunnen eller inntrengning fra utsiden.

-Med bakgrunn i byggeåret er det ikke etablert grunnmursplast. Grunnmursplast ble først tatt i bruk på 70-tallet. Det er ingen synlig fuktsikring over bakkenivå, slik at det er usikkert om det finnes noen form for fuktsikring. Eventuell drenering/fuktsikring vil ha nådd en alder med usikker tetthet/funksjon.

-Overvåk tilstanden jevnlig. For å få tilstandsgrad 0 eller 1 må drenering/fuktsikring skiftes ut, men tidspunktet for når dette er nødvendig er vanskelig å si noe om. Bruken av kjeller vil være avgjørende. Ved en eventuell oppgradering, påse at grunnmuren også isoleres på utsiden, da dette minsker risikoen for kondensering på innvendig mur.

-Sørg for å etablere ventiler for best mulig uttørkingsvilkår.

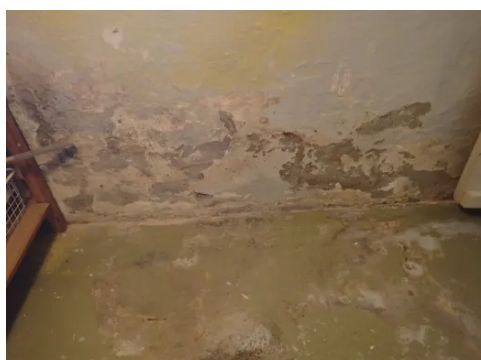
Saltutslag.

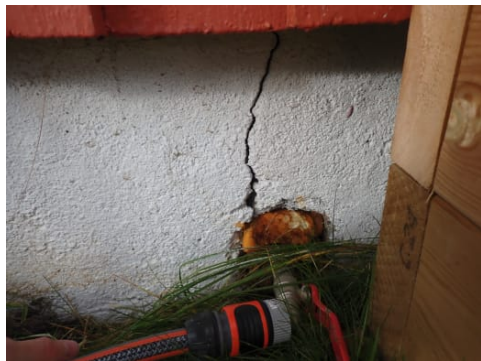
| <p><b>Oppsummering av grunnmur og fundament</b></p> <p>-I utvendig grunnmur registreres det en sprekk i ved gjennomføringen av utekran mot øst, samt et vertikalt riss i grunnmur mot sør.</p> <p>-Innvendig er det ikke registrert tegn på skader utover noe avskalling/slitasje i overflater som følge av fukt fra grunnen over tid.</p> <p>TG 2 på grunn av sprekk i mur.</p> <p><b>Anbefalte tiltak / ytterligere undersøkelser anbefales</b></p> <p>-Det anses ingen fare for konstruksjonssikkerheten med tanke på sprekken ved utekranen, men en gjenpusning anbefales slik at sprekken kan observeres over tid med tanke på om den er stabil eller under utvikling.</p> | |

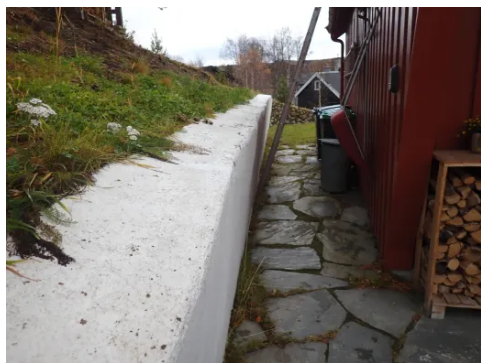
Oversiktsbilde.

-Støttemur må sikres med rekkverk, gjerde, tett vegetasjon eller liknende slik at fallskader forebygges. Dette gjelder der det er hardt underlag på bakken. Eventuell sikring skal ha høyde på minimum 1,0 m iht. dagens krav.

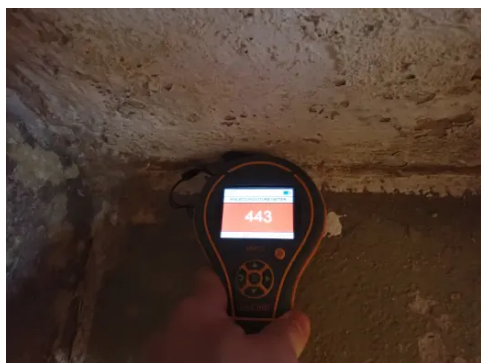
Fukt i gulv.

-Det registreres salt/kalkutslag på innvendig grunnmursflater som indikerer fukttransport gjennom grunnmuren. Det er foretatt kontroll med fuktindikator mot tilgjengelige murflater/ gulv på grunn. Undersøkelsen viser indikasjoner på fukt i kjellergulv og nedre del av grunnmur. Kan tyde på kapillæroppsug fra grunnen eller inntrengning fra utsiden. Fundamenter og kjellergulv er med bakgrunn i byggeår og byggemetode på oppføringstidspunktet etablert direkte mot grunnmasser uten fuktsperre på undersiden. Det vil derfor være påregnelig at kjellergulv og nedre del av grunnmur trekker fukt.

I tidligere takst er det opplyst om en del fukt i kjelleren. Det er opplyst av representant ved befaring at taknedløp er ført godt bort fra grunnmur som et tiltak mot fukt, men eventuell fuktsikring på utvendig grunnmur er aldrende og kan være sviktende.

- Slik kjelleren fremstår i dag, er det ikke anbefalt med innredning av vegger og gulv.
- Sørg for å etablere ventiler i alle rom for best mulig uttørkingsvilkår. Ved befaringen er det tatt i bruk en avfukter for å senke fuktnivået i etasjen, og det anbefales videre bruk av dette.

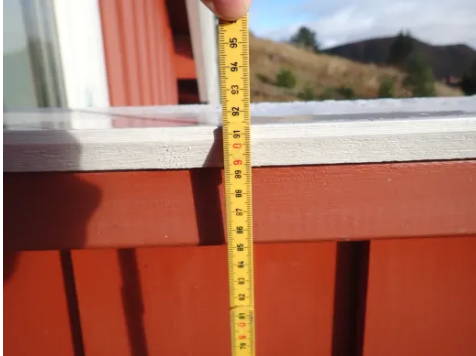
Rekkverkshøyde.

- Rekkverket tilfredsstiller tidligere krav til høyde. Det er ikke behov for tiltak, men for å lukke avviket må høyden være minimum 100 cm.
- Det kan være behov for forsterkningstiltak av konstruksjonen. En kombinasjon av alder og materialer tilsier at utskiftninger kan være hensiktsmessig.
- Vedlikehold av terrassebord anbefales.

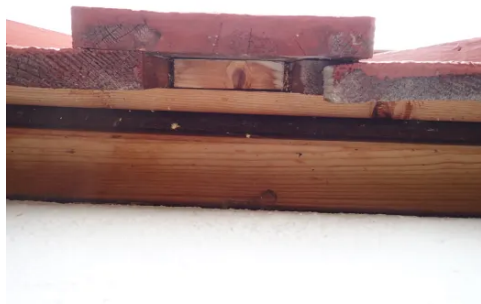
Oversiktsbilde oppunder kledning.

- Overflatebehandling av kledning anbefales planlagt i årene som kommer.
- Med tanke på begrenset lufting, er det ikke registrert behov for tiltak i dag, men ved større utskiftings av kledning eller vesentlig endring i bruk av boligen bør lufting av kledning etableres/utbedres. Dårlig lufting av kledning kan medføre fuktskader i veggen på grunn av sen uttørring av fukt i veggen, som kan oppstå på grunn av inndriv av nedbør og kondensering. Vær oppmerksom på dette.

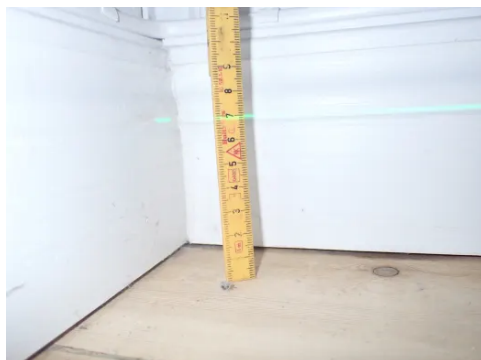
Referansenivå laser = 40 mm. Viser avvik på ca. 29 mm.

-Det er foretatt stikkmålinger og det er påvist totale avvik mellom 15-30 mm: Målingene viser totale høydeforskjeller på henholdsvis 29 mm og 20 mm i spisestue og stue i 1. etasje, og totale høydeforskjeller på 29 mm og 24 mm i de 2 innerste soverommene i 2. etasje.

-For å lukke avviket må knirk utbedres, men det må vurderes etter eget behov/ønsker. Kan medføre behov for utskiftninger.

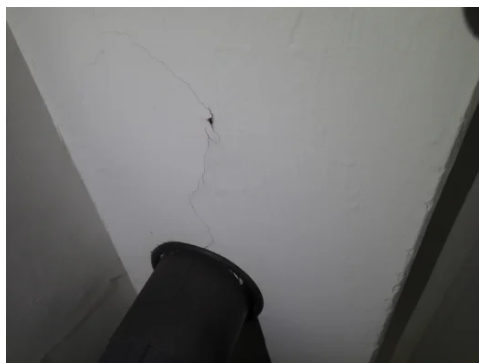
Riss i pipemur.

- Pipa er delvis innkledd i 2. etasje.
- I 1. etasje er det bom/avskalling i pussen på pipemuren, samt et riss i muren på siden mot kjøkken.
- Ved sotluke er det antydning til rennemerker som kan komme av at pipehatten er åpen på toppen.
- Det er mindre enn 30 cm fra ovnsrøret i kjøkken mot brennbart materiale på vegg.
- Det er mindre enn 30 cm til fremkant av ubrennbart materiale på gulv foran ovn.

- Det skal lages inspeksjonsluker i etterkant av befaring slik at pipa kan inspiseres på 3 innkleddde sider gjennom disse. Avviket ble også påvist av branntilsyn samme dag som undertegnede var på befaring. Undertegnede har ikke rebefart boligen, slik at pipa ikke er inspisert bak innkleddde sider.
- Avskallinger og riss i pipemur i 1. etasje anbefales utbedret.
- Det bør etableres tilstrekkelig ubrennbart materiale på vegg slik at avstanden fra ovnsrør til brennbart materiale økes.
- Ubrennbar plate foran ovn bør byttes eller forlenges, slik at den når minimum 30 cm ut på gulvet foran ilegget på ovnen.
- Det var kun innkledning av pipe som ble påvist som avvik av branntilsyn, men for å lukke avvikene må det utføres utbedringer som nevnt over.

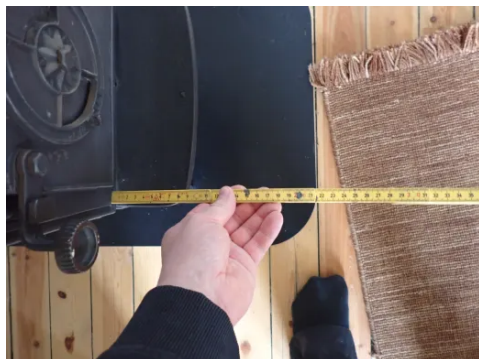
For kort ubrennbar plate på gulv foran ovn.

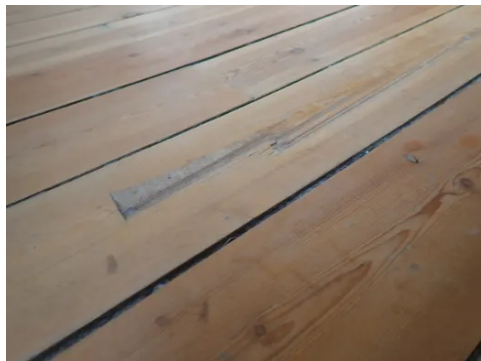
Skader på gulv.

-Det registreres skader i form av hakk og avflisninger i noen gulvbord i rommet, som er utover normal slitasjegrad.

TG 2 som følge av påviste skader/slitasje på gulvet. Det er kun normale bruksmerker i innredningen.

-For å lukke avviket må gulvet i rommet utbedres eller skiftes. Dette er noe som kan vurderes etter egne behov/ønsker.
