Tilstandsrapport

Tomannsbolig

Skriverheia 19, 3770 KRAGERØ

Befaringsdato: 29.06.2024

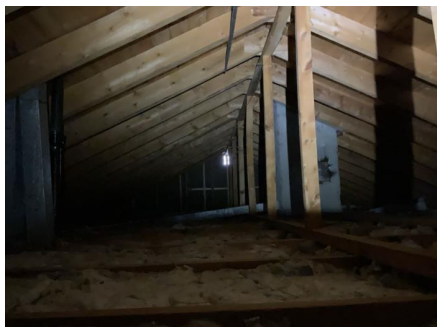
TG 1 Takkonstruksjon/Loft

Det er saltak i trekonstruksjon.

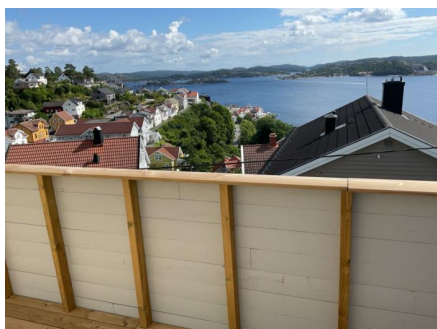
ⓘ TG 1 Balkonger, terrasser og rom under balkonger

Det er balkong i trekonstruksjon.

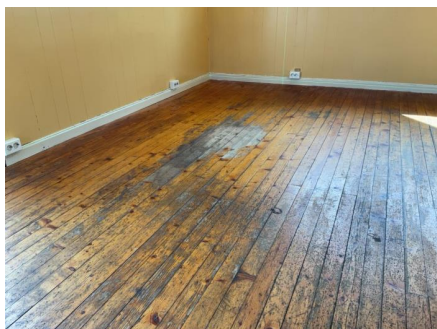
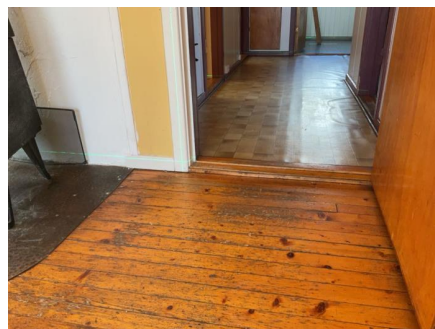
ⓘ TG 2 Etasjeskille/gulv mot grunn

Etasjeskillere er trebjelkelag.

- Målt høydeforskjell på over 15 mm gjennom hele rommet. Tilstandsgrad 2 gis med bakgrunn i standardens krav til godkjente måleavvik.

- For å få tilstandsgrad 0 eller 1 må høydeforskjeller rettes opp. Det vil imidlertid sjelden være økonomisk rasjonelt som et enkeltstående tiltak i en bolig som dette. Dersom boligen en gang skal renoveres, kan man vurdere slike tiltak.

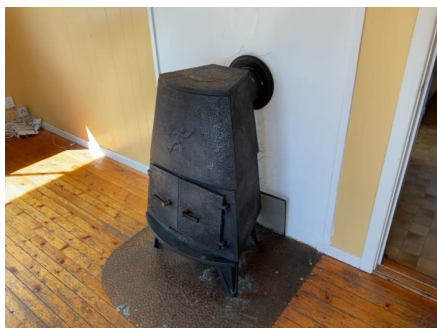
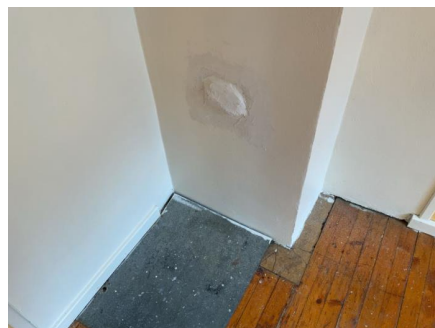
TG 2 Pipe og ildsted

Det er pipe av teglstein.

- Tidspunkt for piperehabilitering nærmer seg.

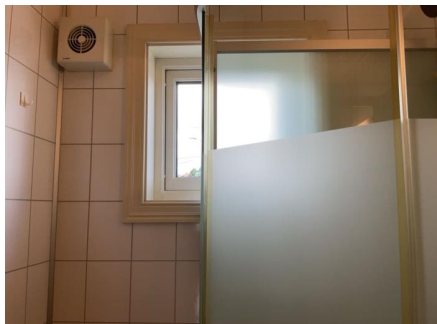
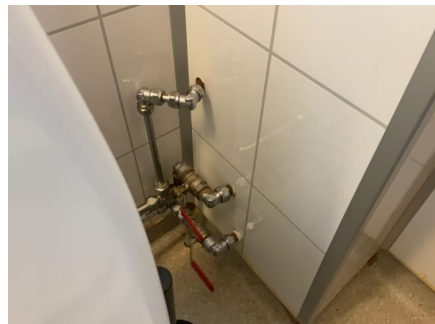
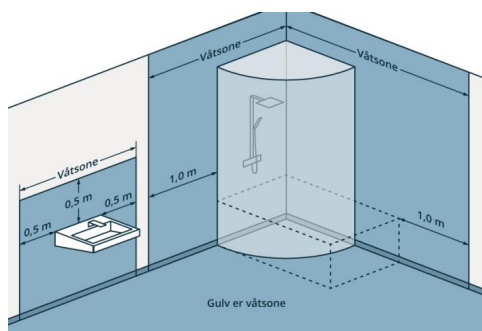
- Det er vindu/dør med ikke fuktbestandige materialer i våtsonen (ved vask, dusj, badekar, osv.), løsningen eller byggematerialet er uegnet

Våtrommet fungerer med dette avviket. For å lukke avviket, må overflatene i våtsoner beskyttes eller skiftes.

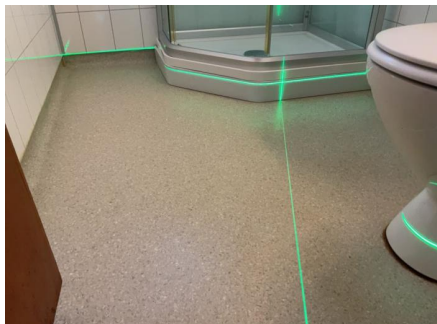
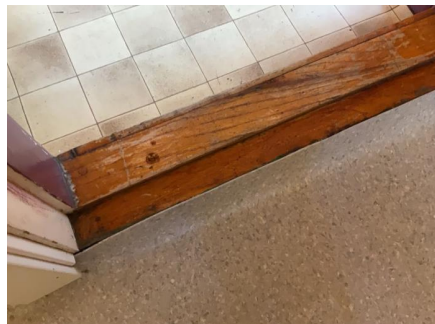
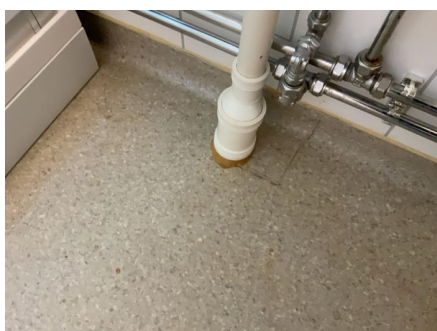
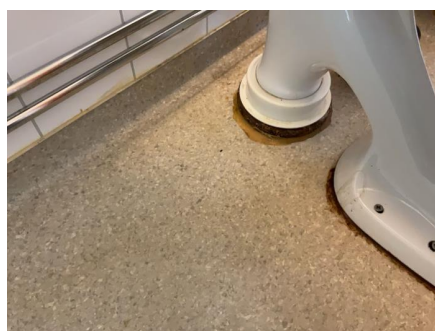
TE 2 Overflater Gulv

Våtrommet fungerer med dette avviket. For å lukke avviket må det foretas utbedringer.

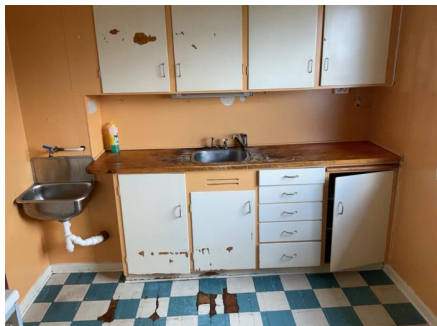
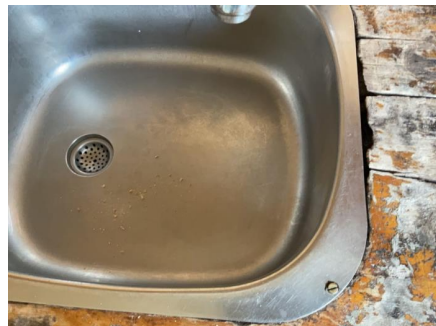
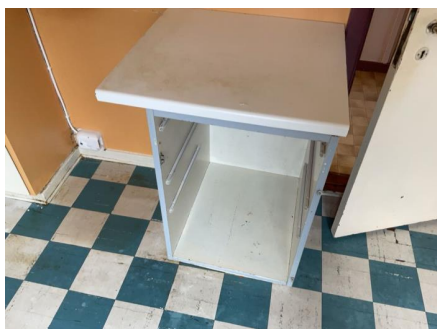
- Det er påvist skader på overflater/kjøkkeninnredning utover normal slitasjegrad.

Kostnadsestimat: 50 000 - 100 000

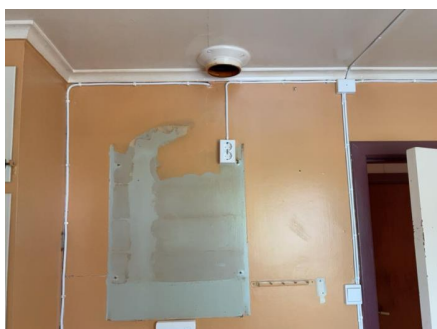
⚠ TG 3 Avtrekk

- Det bør om mulig etableres mekanisk avtrekk ut.

Kostnadsestimat: Under 10 000
