# Tilstandsrapport

Boligbygg med flere boenheter

Kuskerudparken 6A , 1920 SØRUMSAND

Befaringsdato: 10.04.2026

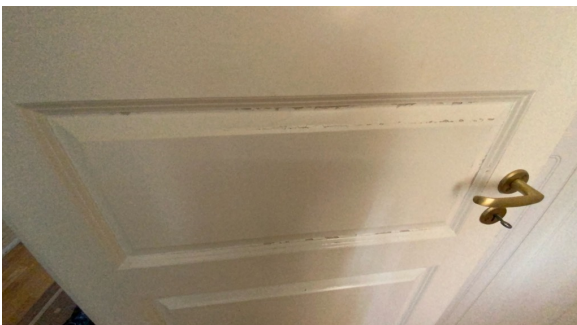
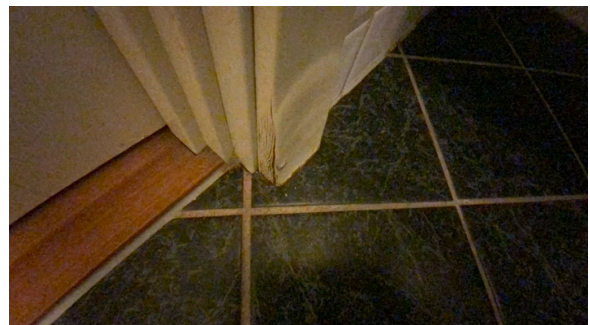
- Enkelte av innvendige dører har en del slitasje.

Dør til soverom har skadet maling. Fukstskade på nedre del av lister på bad.

- Lokal utbedring må påregnes.

For å lukke avviket må dørblad skiftes eller sparkles og males for å unngå videre skade på dørblad.

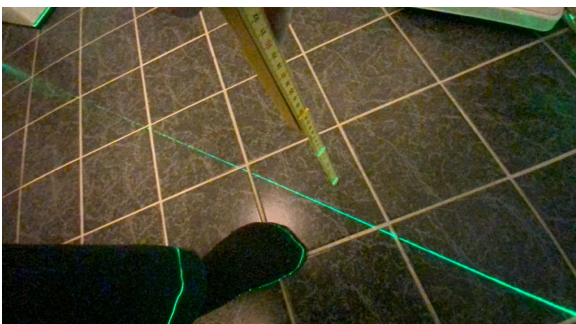
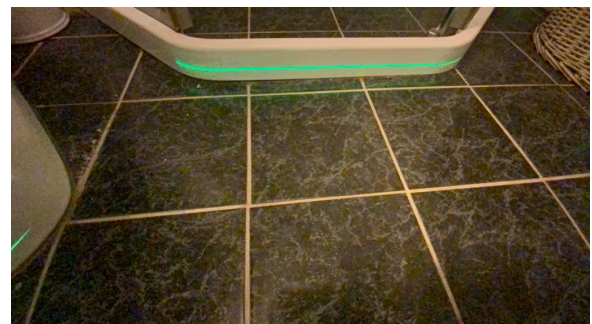
- Det er mulighet for at det kan forekomme vannlekkasje på våtrommet hvor vann ikke vil gå til sluk.
- Det er påvist avvik i fallforhold til sluk i forhold til krav i forskrift på byggetidspunktet.

Deler av gulv ved dør er i vater. Ramme for dusjvegg står på gulv og hindrer avrenning til sluk for hele gulvet.

- Til tross for avviket i fall/høydeforskjell til sluk, vil gulvet fortsatt kunne lede vann mot sluket, men med redusert effektivitet. Dette kan potensielt øke risikoen for vannansamling i enkelte områder av badet.
- Eventuelt lekkasjevann fra utstyr utenfor dusjsone vil ikke ha en naturlig vei til sluket. Dette kan føre til at vann samler seg på gulvet og potensielt renner ut av rommet eller trenger inn i konstruksjonen.

Det bør etableres tilfredsstillende fall mot sluk for hele gulvet, samt sørges for at ramme for dusjvegg ikke hindrer avrenning til sluk.

Kostnadsestimat: Under 20 000

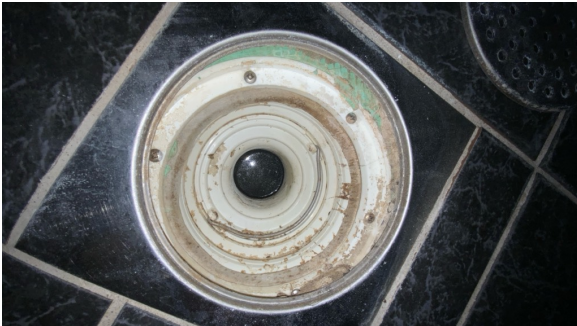
- Mer enn halvparten av forventet brukstid er passert på membranløsningen.

Levetid | Smøremembran over 15 år - "Mer enn halvparten av forventet brukstid er oppbrukt" = TG 2

- Det er viktig å merke seg at levetiden til en membran varierer basert på kvalitet, installasjon og bruk. Eldre membraner kan bli sprø og sprekke opp, noe som fører til at de mister sin vanntettende funksjon. Dette kan resultere i vannlekkasjer gjennom vegger og gulv og fuktskader.

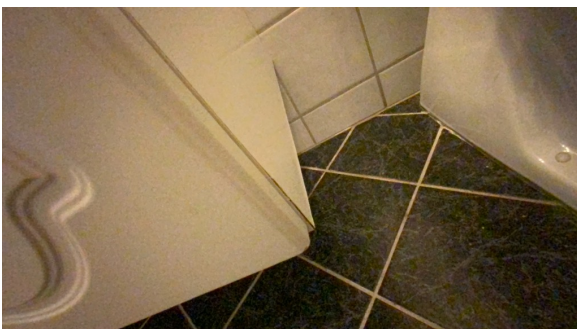
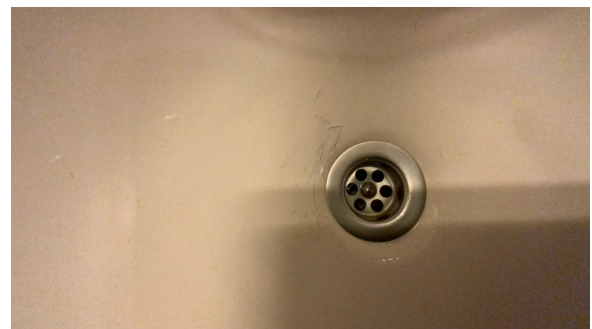
- Det er påvist riss/sprekker i utstyr på våtrommet.
- Det er påvist skader på innredning.

Det ble påvist riss i servant og noe svelling på nedre del av endeplate på innredning.

- Riss er vanligvis overfladiske skader i servantens overflate eller glasur. Konsekvensene av riss er hovedsakelig kosmetiske.
- Det er ikke behov for utbedringstiltak.

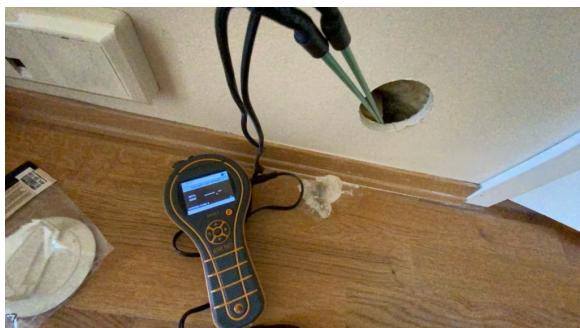
Hulltaking er foretatt uten å påvise unormale forhold. Hulltaking er foretatt ved/i Gang.

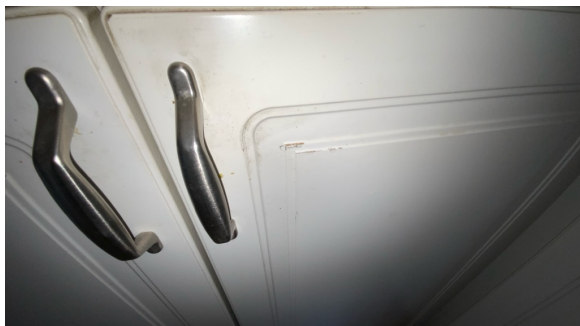
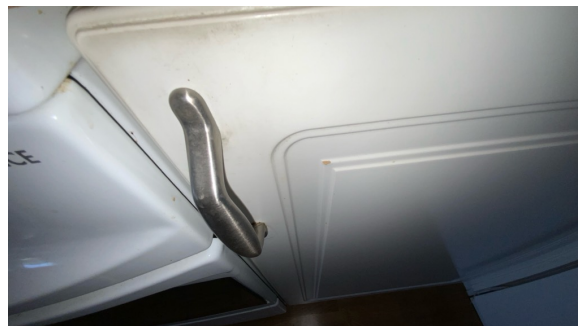
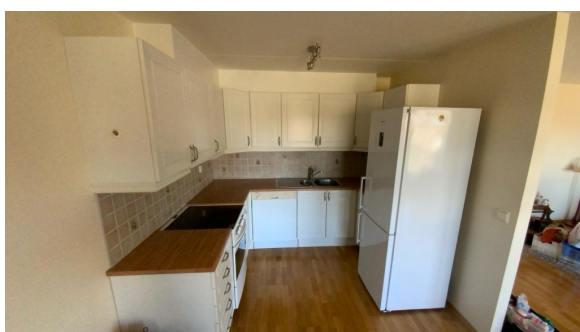
- Det er påvist skader på overflater/kjøkkeninnredning utover normal slitasjegrad.

Det er synlig noe slitasje av maling på skapfronter.

Det anbefales å utbedre skader for å unngå videre utvikling. Dører kan males eller skiftes for å lukke avviket. Dersom skadene ikke utbedres, kan det føre til ytterligere forringelse av overflater og redusert levetid på kjøkkeninnredningen.

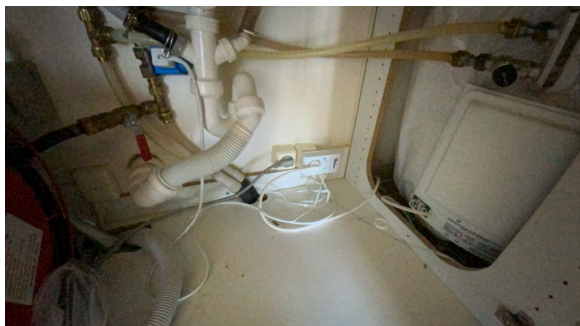
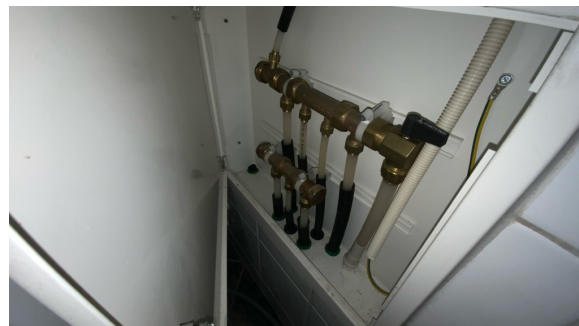
- Rørkursene på rør-i-rør systemet på vannledninger er ikke merket.

- Rørkurser på rør-i-rør system bør merkes.

Rørkursene på rør-i-rør systemet bør merkes, slik at det er enkelt å identifisere hvilket rør som går hvor ved behov for utskifting eller ved en eventuell lekkasje. Manglende merking kan føre til unødvendig tidsbruk og økt risiko for feil ved reparasjoner, samt forsinkelser ved utbedring av lekkasjer.

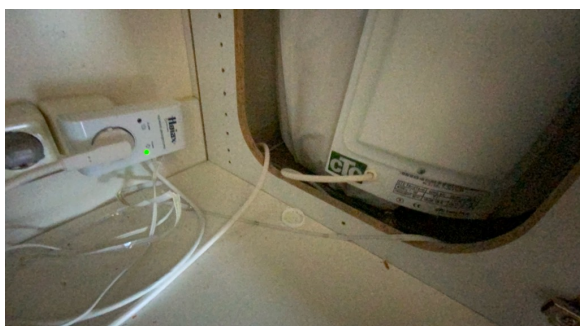
- Det er ikke påvist tilfredsstillende el-tilkobling av varmtvannstank iht. gjeldende forskrift.
- Det er påvist at varmtvannstank er over 20 år

Det er ikke påvist tilfredsstillende el-tilkobling av varmtvannstank ut fra kravet til dagens NS 3600 og derav gjeldende forskrift fra 2017.

Gjeldende forskrift er etter dagens krav og Norsk standard 3600. Tanke på brannsikkerhet og varmegang i elektrisk kobling.

- Det bør etableres tilfredsstillende el-tilkobling etter gjeldende forskrift.
- Det er ikke behov for utbedringstiltak siden tanken fungerer i dag, men ut ifra alder kan skader plutselig oppstå på eldre tanker.

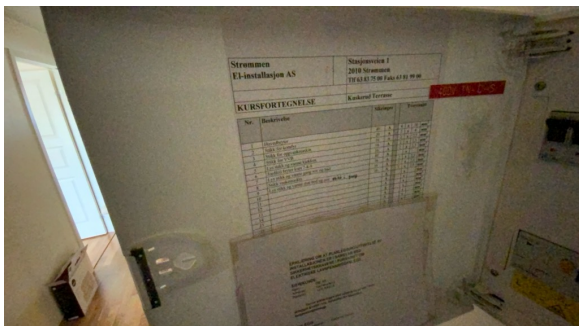
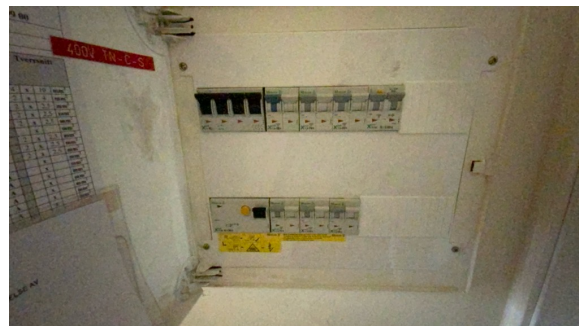
Sikringsskap med automatsikringer og jordfeilbryter. Skap plassert i entre.
