# Brendens hytteområde 24 2428 SØRE OSEN

## Tilstandsrapport Eierskifte

Boligtype: Fritidsbolig

Byggeår: 1983

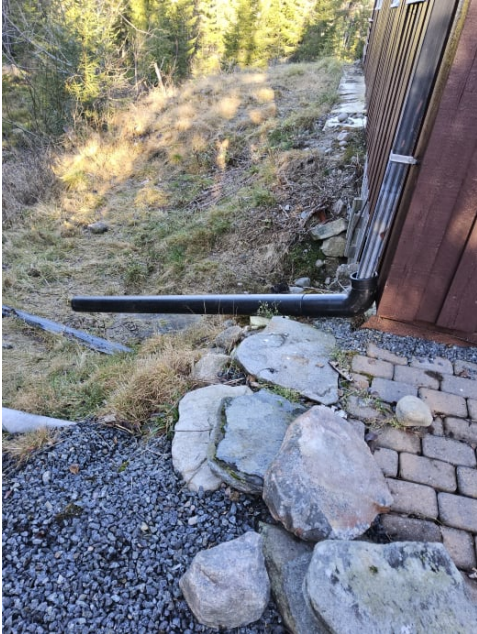
Bilde viser bortledning av takvann.

Vann fra yttertaket er ikke ledet vekk fra bygningen/grunnmuren i tilstrekkelig grad. Forholdet kan føre til økt fuktbelastning på grunnmuren og drens-systemet, og bør utbedres.

Terrengnet må ha fall fra grunnmuren for å sikre god avrenning av overflatevann. Eventuelt må det utføres drenerende tiltak i terrenget for å lede overflatevann vekk fra boligen.

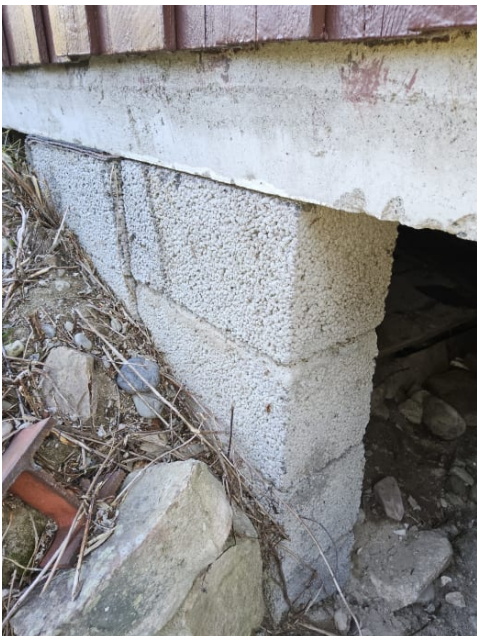
Bilde viser del av grunnmur.

Søylefundament og leca har skader/sprekker. Det ble registrert mangelfullt opplegg på søyler. I følge selger er det ikke bærende punkter som mangler opplegg. Deler av fundamenteringen fremstår ufagmessig utført.

Videre undersøkelser anbefales. Løpende observasjoner anbefales for å bekrefte eller avkrefte en negativ utvikling.

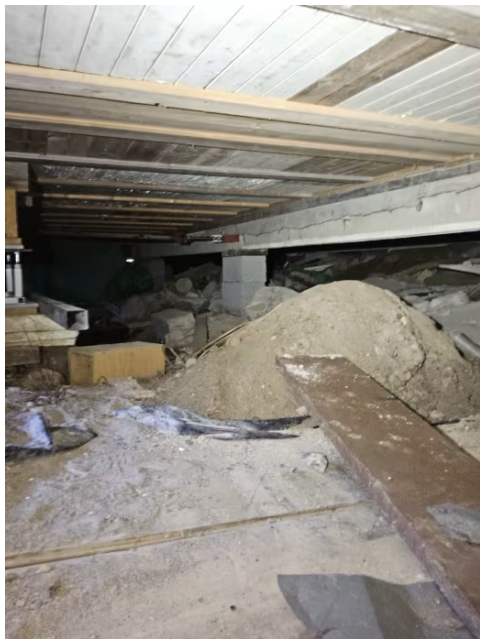
Bilde viser søylefundamentering og krypkrom.

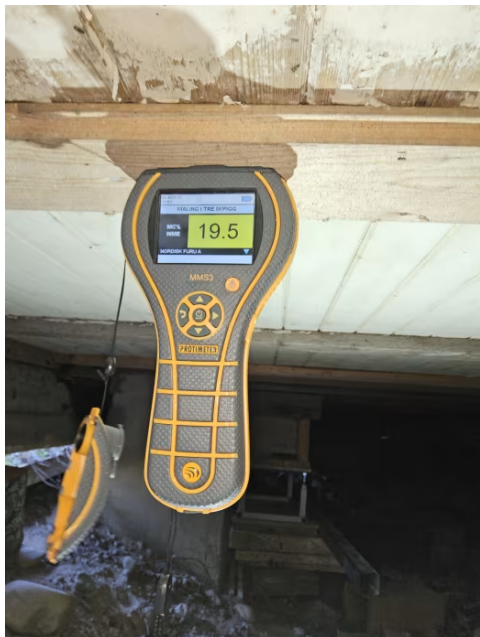
Bilde viser fuktmåling i kryprom.

Målingen viser et fuktinnhold opp i mot faren for en skadeutvikling i form av sopp-/råteskader. Piggmåling: 19,5 vektprosent.

Det er ikke etablert noen fuktsperre i form av plast på bakken i kryprommet og det ble registrert noe oppfukning på grunnen.

Basert på alle ovennevnte opplysninger bør bygningsdelen holdes under oppsikt slik at eventuelle tiltak kan iverksettes ved behov.

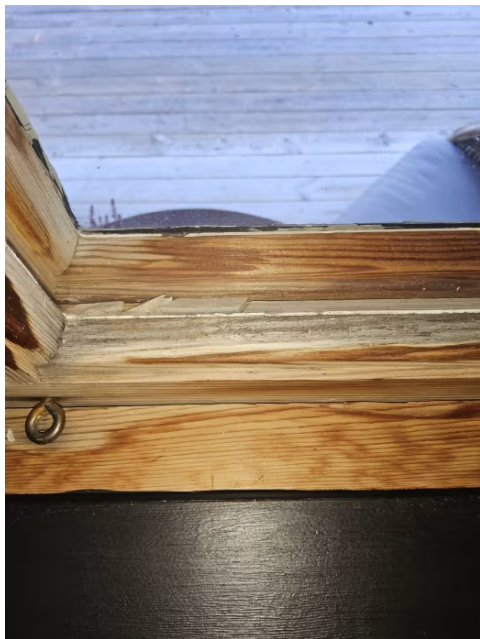
Bilde viser sprukne kittfalsler.

Det blir påvist sprekke i vindusglass på toalettrom og kittfalsler (utvendig tetting mellom vindusramme og glass) er uttørket og stedvis løsnet.

Punkterte glass bør skiftes, alternativt vurdere å skifte hele vinduet som kan være gunstig ut fra et energiøkonomisk synspunkt. Det anbefales å etablere beslag under vinduer og utbedre uttørket kittfalsler.

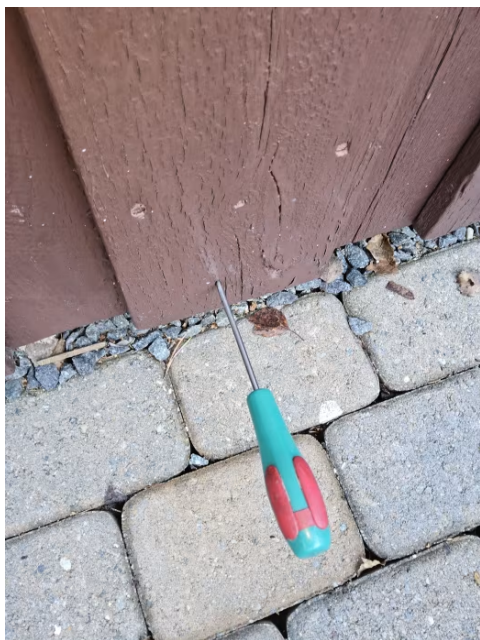
Bilde viser råteskadet kledning.

Bordkledningen er avsluttet for nærme bakken med påfølgende fare for nedfukning og det registreres enkelte råteskader i kledningen. Vindskier er stedvis utsatt for råte. Det er benyttet klosser som musesperre bak kledning. Dette har medført stedvis redusert lufting. Det er ikke montert musesperre bak hjørnebord/i ytterhjørner. Forholdet kan medføre at gnagere kommer seg inn i boligen.

Råteskadet trekledning bør skiftes ut og det bør i den sammenheng foretas en kontroll av konstruksjonen. Det bør foretas tiltak for å bedre lufting av kledningen og samtidig etablere musetetting bak kledning på ytterhjørner.

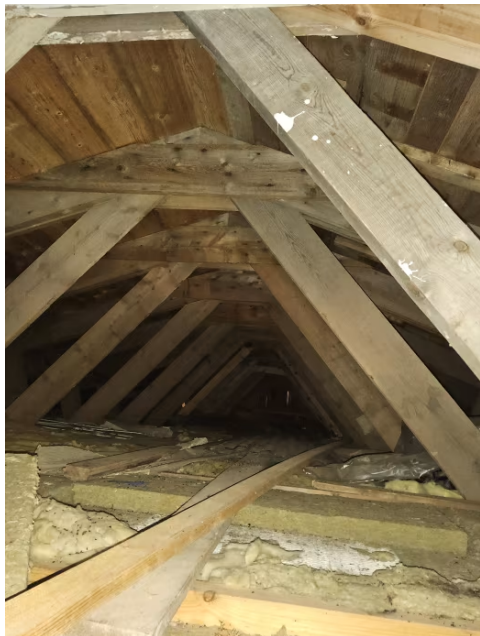
Bilde viser loft sett fra luke.

Det ble målt moderat/forhøyet fuktinnhold i taktro (piggmåling: 18,8 vektprosent). Målingen gir kun et øyeblikksbilde av forholdene og kan for eksempel endre seg med årstider, fukt- og temperaturforhold. Stikkprøveprinsippet er benyttet i områder med tilkomstmulighet. Forholdet kan settes i sammenheng med lite lufting mellom taktro og taktekkning.

Spor etter gnagere er observert. Gnagere kan føre til skader på bygningen. Omfanget er uvisst.

Lufting/ventilering mellom taktro og taktekkning bør forbedres.

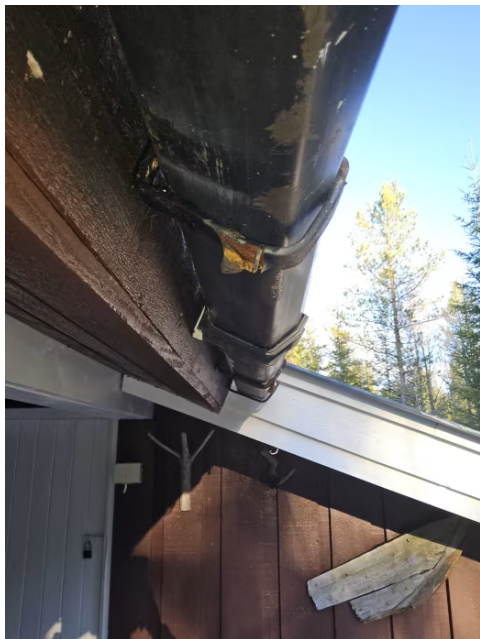
Bilde viser takrennekrok og takrenne.

Det registreres stedvis korrosjon/rust i takrennekroker og det registreres nedbøy/skjevheter i takrenner.

Utskifting av takrenner anbefales.

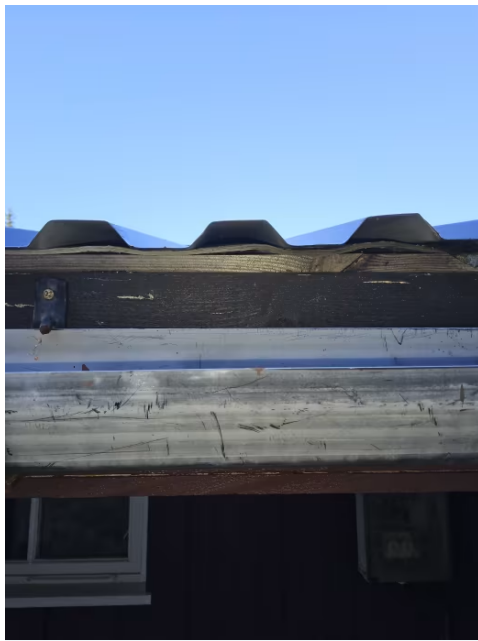
Bilde viser redusert lufting under taktekking.

Er det krav til snøfanger?	Ja
Er det manglende og/eller feil/skader på snøfanger?	Ja
Er det krav til stige for adkomst feier?	Ja
Er det manglende stige/adkomst for feier og eller skader på stige?	Ja
<b>Oppsummering av utstyr på tak</b>	<b>TG-3</b>
Det er ikke etablert noen snøfanger på taket.	
Det er ikke etablert noen takstige.	
<b>Anbefalte tiltak / ytterligere undersøkelser anbefales</b>	
Snøfanger bør etableres for god personsikkerhet.	
Forskriftsmessig adkomst for feier må etableres.	
<b>Utbedringskostnader</b>	<b>10 000 - 50 000</b>

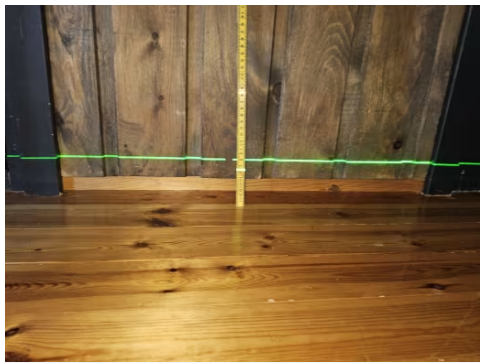
Det registreres skjevhet i stue, hvor forskjellen fra høyeste til laveste punkt er målt til 18 mm

Bilde viser måling av etasjeskiller.

Målingene er foretatt i en eldre bygning og bør ses i den sammenheng. Det vurderes at det ikke er behov for umiddelbare tiltak, men ved eventuell legging av nytt gulv som stiller krav til planhet av underlaget, bør avretting påregnes.

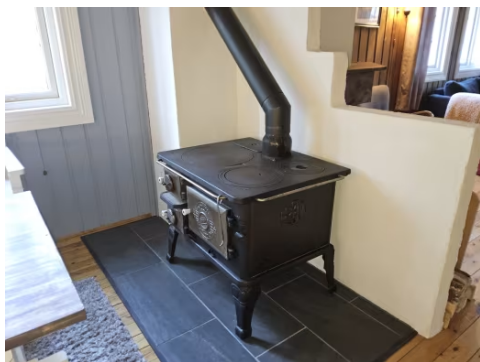
Peisovn er montert på egeninnsats, med den risiko dette innebærer.

Det er etablert hylle over peisinnatts noe som medfører at brennbart materiale kommer nærmere enn 30 ca fra ildsted.

Bilde viser ovn på kjøkken.

Med bakgrunn i at peisovn er montert på egeninnsats og andre påviste avvik anbefales en ytterligere kontroll av pipa/ildsteder utført av brann- og feiervesen.

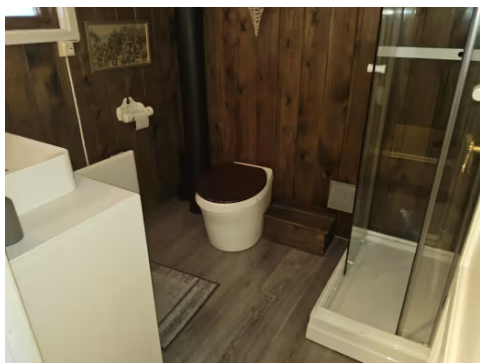
Bilde viser toalettrom.

Selv om det er montert ett dusjkabinett på toalettrommet, så oppfyller ikke rommet kravet for våtrom, da det ikke er etablert sluk eller fuktsikring (membran) på vegg/gulv. Å bruke et rom uten sluk og membran som bad er risikabelt, selv med dusjkabinett. Kondens og damp fra dusjen kan trenge inn i vegger og gulv uten fuktsikring, og over tid føre til mugg og sopp. Uten sluk vil vannlekkasjer ikke ha noen vei å renne bort, noe som øker risikoen for fuktskader i konstruksjonen. Manglende membran og sluk kan også føre til problemer med forsikring ved eventuelle skader.

Det bør unngås bruk av dusj på toalettrommet for å forhindre mulige skader på rommet.

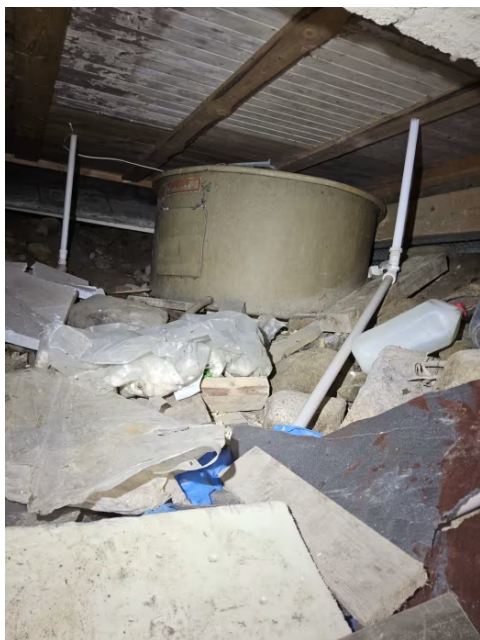
Bilde viser uisolerte avløpsrør og tank til toalett.

Avløpsanlegg er fra byggeåret, og har nådd en alder som tilsier at skader / lekkasjer kan oppstå.

Det observeres uisolerte avløpsrør i kryprom, noe som kan medføre at avløpsrørene fryser når temperaturen blir lav. Forholdet kan i verste fall føre til frostsprengning.

Tiltak kan bli nødvendig. Forholdet bør holdes under oppsikt.

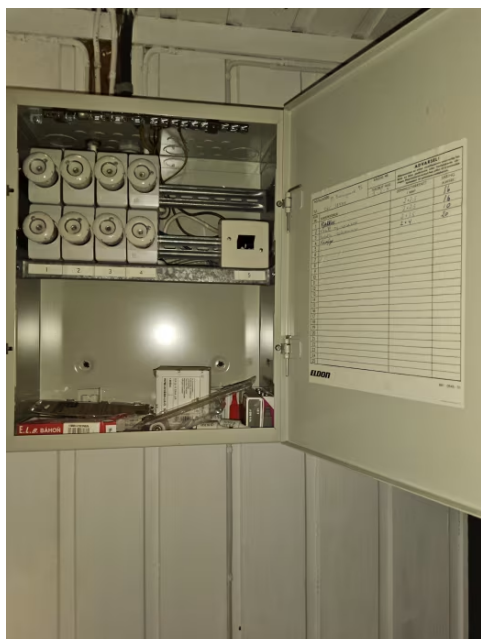
Det er ikke fremlagt samsvarserklæring på elektrisk arbeid/anlegg montert etter 01.01.1999.

Det er hull/innføringer i inntak eller sikringsskap som ikke har nippelinnføringer eller er tettet med masse beregnet for formålet.

Bilde viser sikringsskap.

Med bakgrunn i de registrerte avvik bør det gjennomføres en utvidet el-kontroll av en kvalifisert elektrofaglig person.

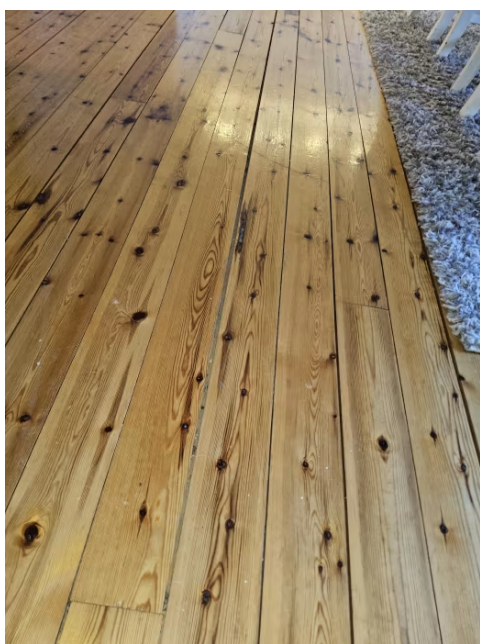
Bilde viser sprekker i langsgående skjøter på gulv.

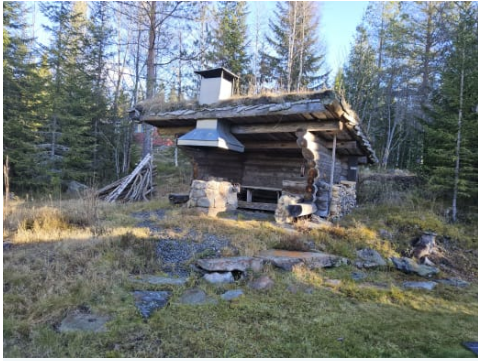
Bilde viser gapahuk.

Det ble registrert fuktoppsug i bunnstokker på gapahuken.

Det anbefales å gjøre tiltak for å sikre bunnstokker mot fukt. Forholdet vurderes ikke å være tidskritisk.
