# Tilstandsrapport

Vestre Gumøyveien 51

Vestre Gumøyveien 51, 3783 KRAGERØ  
SKJÆRGÅRD

Rapportdato: 28.08.2025

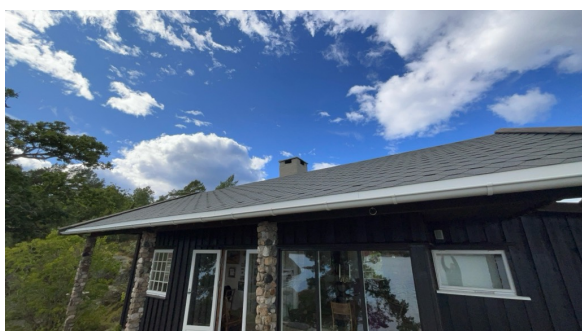
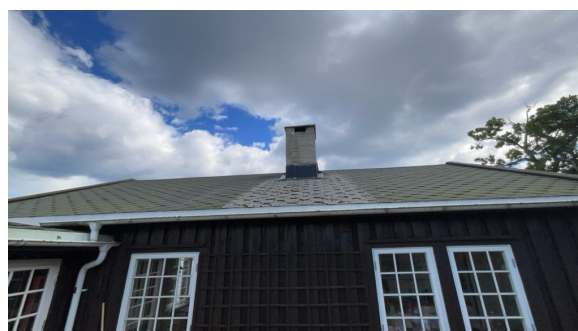
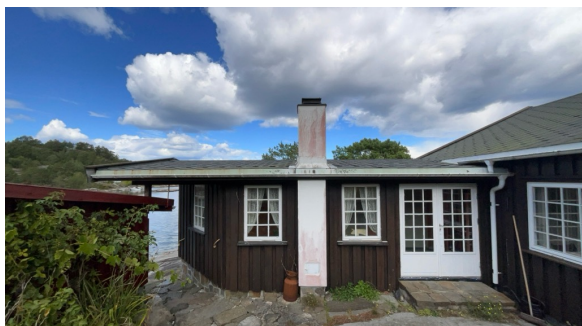
Det er registrert skader og merker etter fukt rundt pipe og stedvis i boligen.

Det må utføres ytterligere undersøkelser og overvåking, men med tanke på fuktmerker og mose er det fukt under takpappen rundt og under pipe.

Utsnitt taktekking.

Med tanke på varierende alder og avviksgrad, må det utføres ytterligere undersøkelser ved utskifting og utbedringer etter behov.

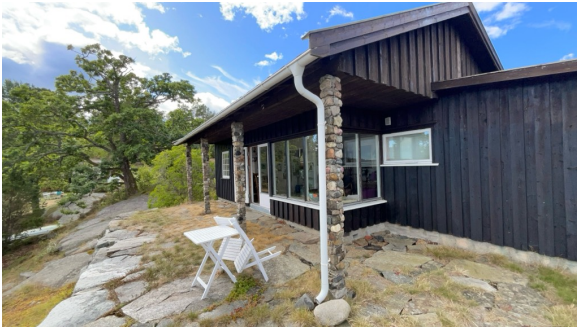
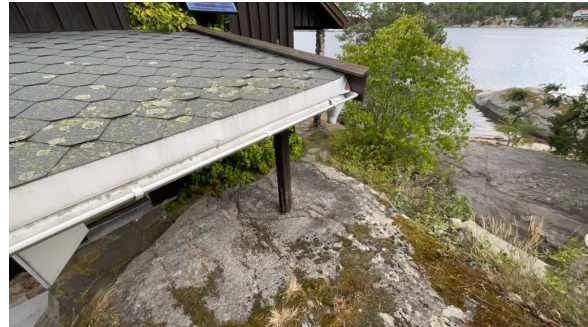
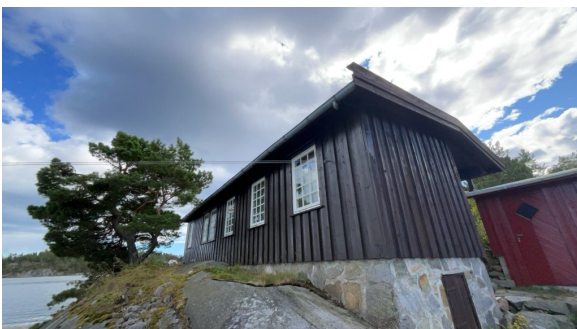
Det er registrert eldre takrenne mot nord med noe rustslag.

Utsnitt renner og nedløp.

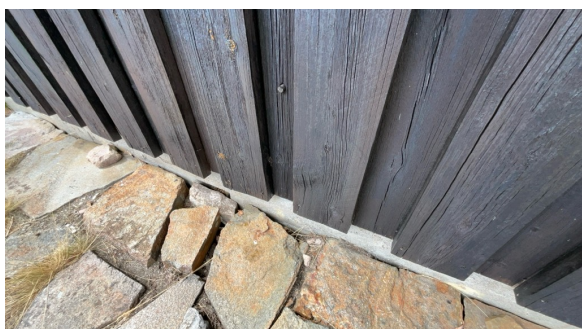
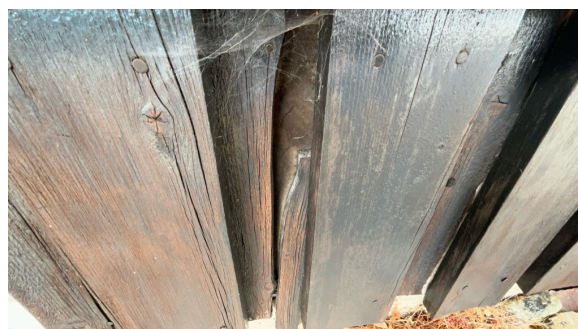
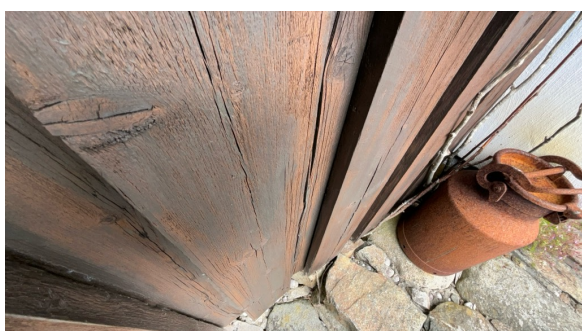
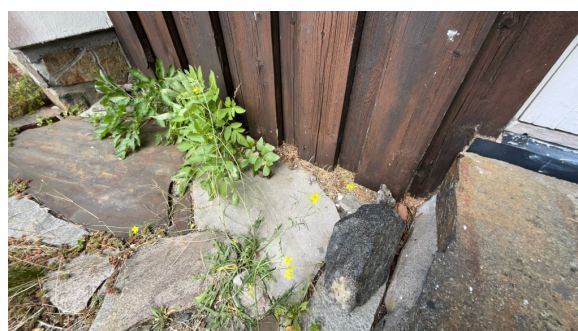
Det er registrert større sprekker i bordkledning.

Husk at dette er en risikokonstruksjon med tanke på alder, det er en fare for skjulte feil og avvik.

Utsnitt veggkonstruksjon.

Bordkledning med større sprekker og ødelagte bord må skiftes.

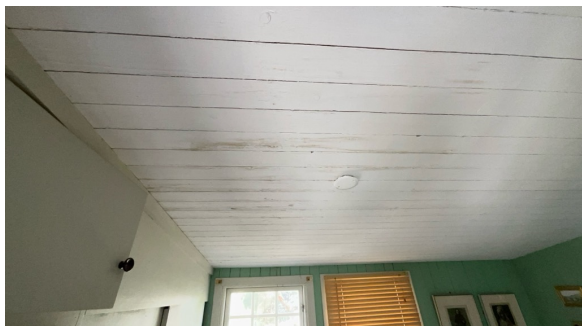
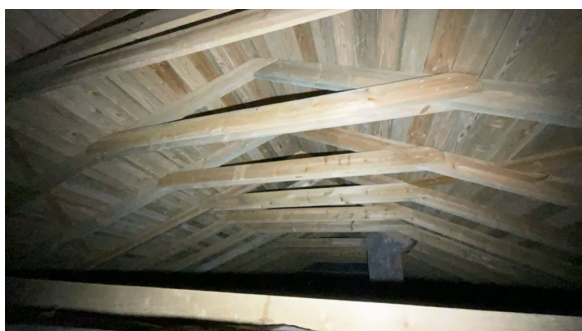
Det er registrert fuktskader i himling rundt pipe, i spisestue og på soverom.

Utsnitt takkonstruksjon.

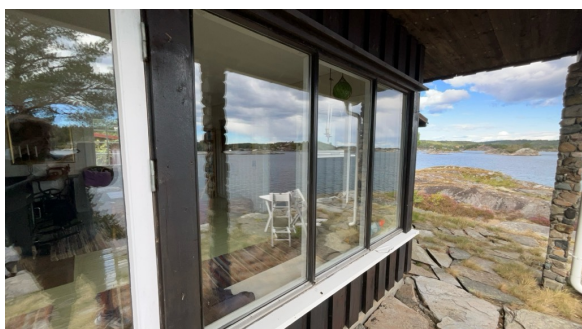
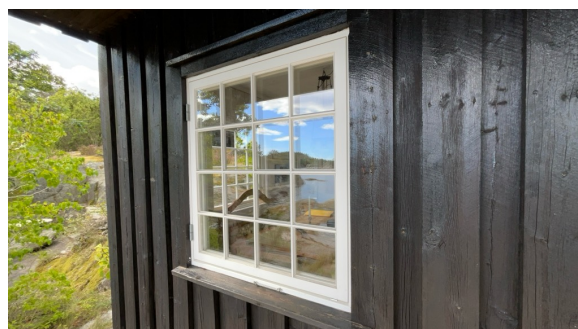
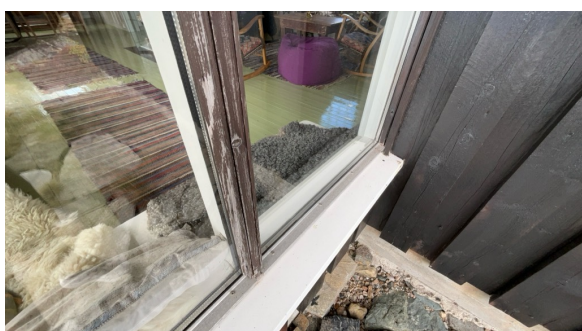
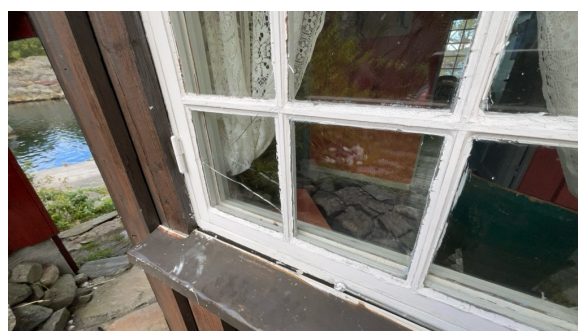
- Det er påvist noen glassruter som er punktert eller sprukne.
- Karmene i vinduer er slitte og det er sprekker i trevirket.

Utsnitt vinduer.

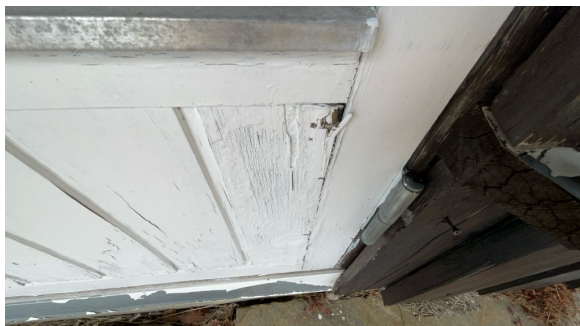
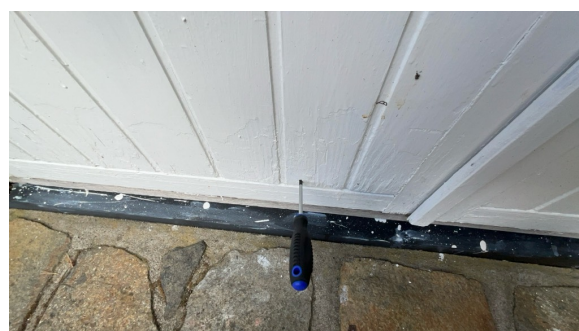
- Det er påvist dør(er) med fukt/råteskader.
- Karmene i dører er værslitte utvendig og det er sprekker i treverket.

Utsnitt ytterdør.

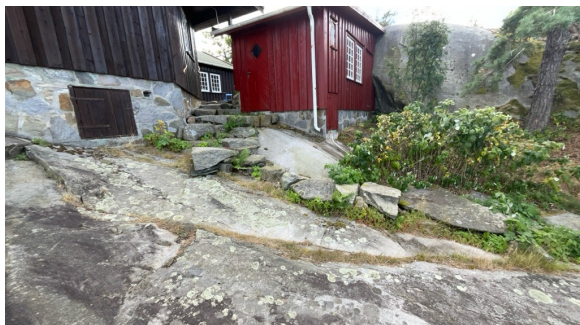
Utsnitt utvendig trapp i naturstein.

- Rekkverk må monteres for å lukke avviket.

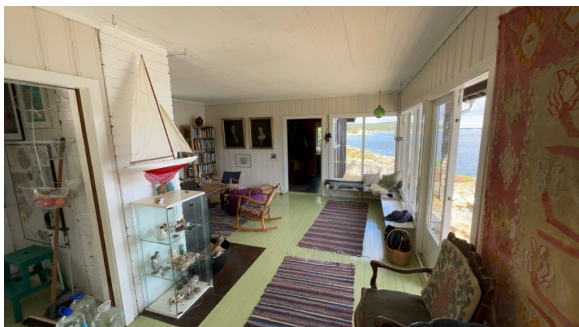
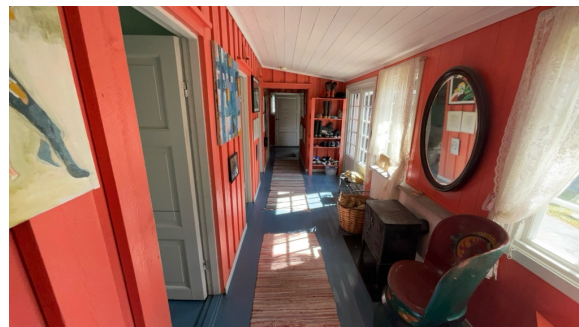
Det er registrert slitasje og bruksmerker på overflater, spesielt på gulver.  
Det er registrert fuktskader i himling.

Utsnitt overflater.

- Overflater må utbedres eller skiftes.

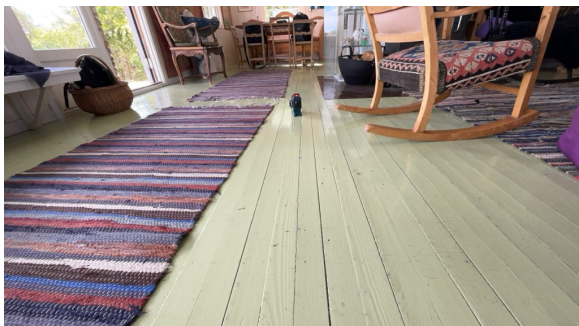
- Det er målt høydeforskjell på mellom 15-30 mm gjennom hele rommet. Tilstandsgrad 2 gis med bakgrunn i standardens krav til godkjente måleavvik.

Høydeforskjeller kontrollert.

Stubbegulv må overvåkes mot krypkjeller, og utbedres etter behov.

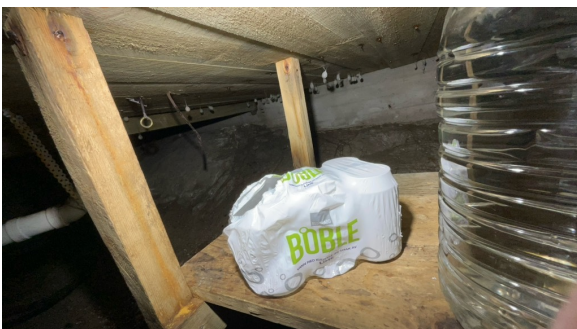
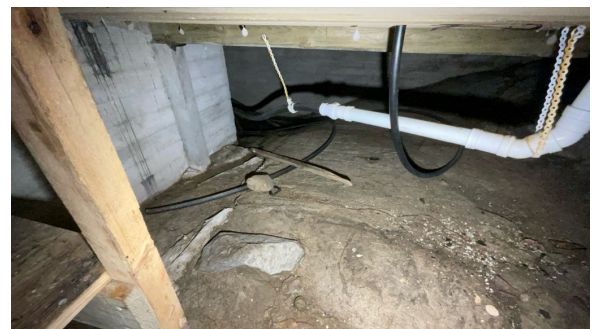
- Det er ikke tilfredsstillende ventilering av krypkjeller.
- Det er manglende fuktsperre på bakken.

Det er registrert redusert ventilering og manglende fuktsikring mot grunn.

Dette kan føre til stående vann eller høy fuktighet som vil redusere levetiden og kan skade treverket mot kjeller.

Utsnitt krypkjeller.

Krypkjeller må overvåkes, og utbedres etter behov.

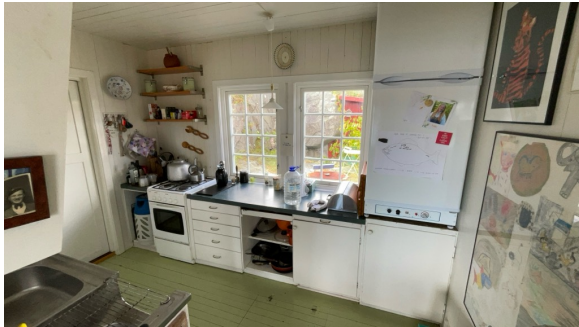
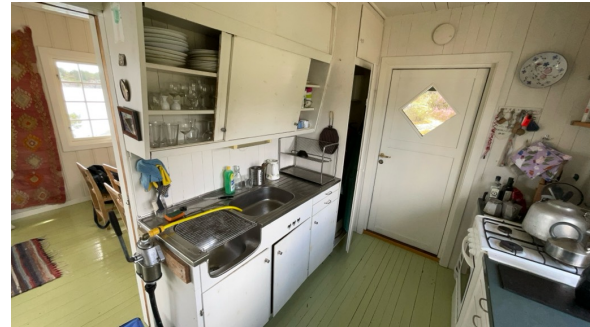
- Det er påvist skader på overflater/kjøkkeninnredning utover normal slitasjegrad.

Registrerte avvik hemmer ikke bruken av kjøkken, men utbedringer må beregnes for TG:1.

Utsnitt kjøkken.

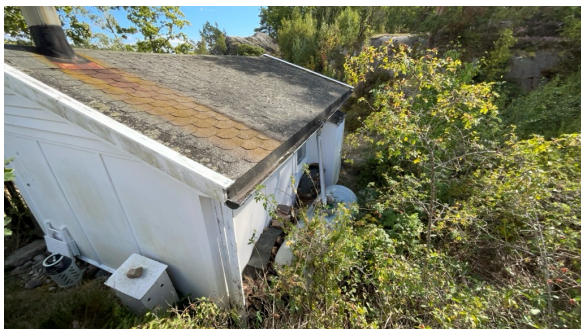
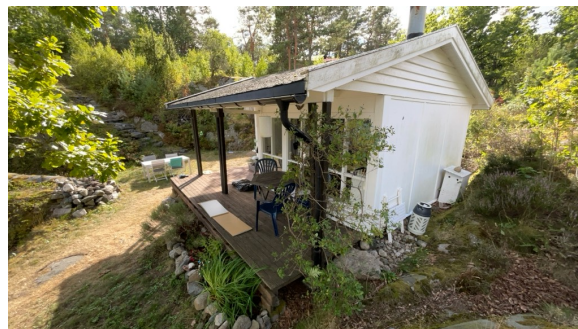
Utsnitt renner og nedløp.

Nedløp må utbedres for TG:1.

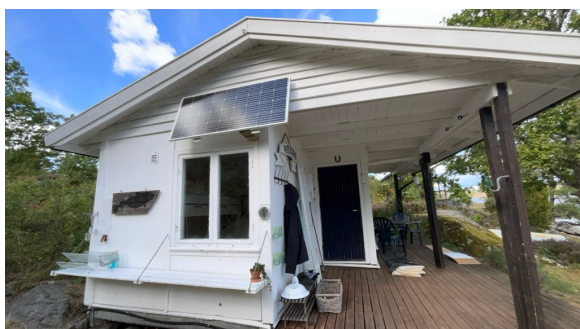
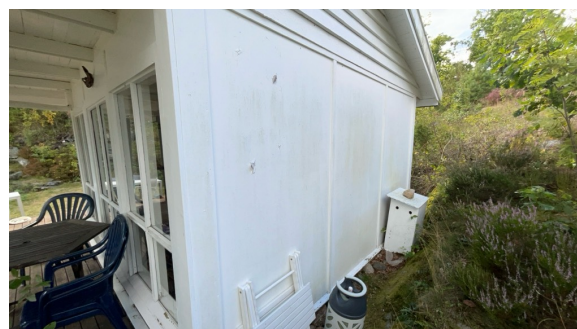
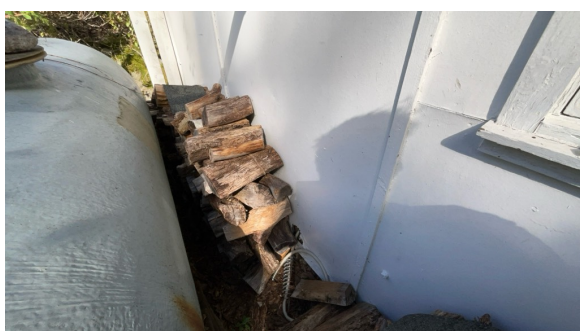
- Det er påvist betydelige råteskader i bordkledningen.
- Det er påvist omfattende skade i fasade.

Det er registrert skader og råte i veggkonstruksjoner.

Husk at dette er høyrisiko for skjulte feil og avvik, og råte i reisverk.

Utsnitt veggkonstruksjon.

- De påviste skader må utbedres.

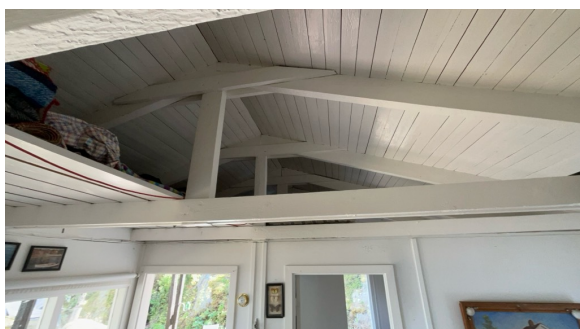
Utsnitt takkonstruksjon.

Det må ved skifte av taktekking utføres ytterligere undersøkelser av takkonstruksjon og utbedringer etter behov.

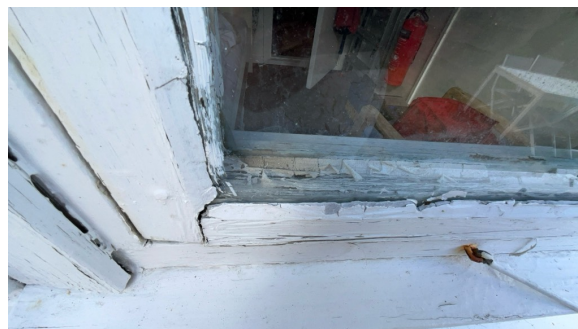
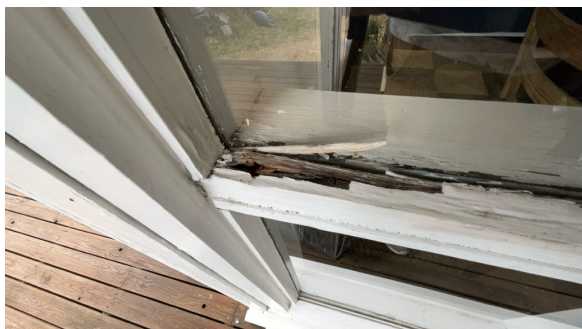
- Det er påvist vinduer med fukt/råteskader.
- Karmene i vinduer er slitte og det er sprekker i treverket.

Utsnitt vinduer.

- Vinduer med råteskader må erstattes med nye.
- Andre tiltak:

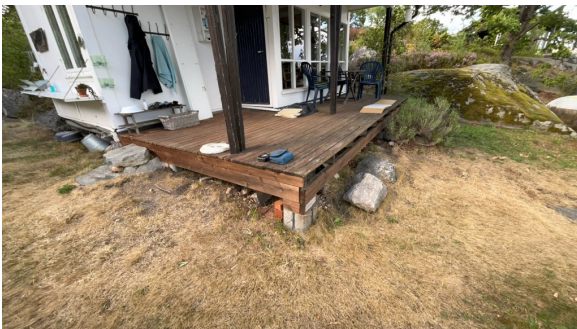
Utsnitt terrasse.

- Rekkverk må monteres for å lukke avviket.
- Andre tiltak:

Det må beregnes vedlikehold, utskiftinger og montering av rekkverk hvor det er fall på over 0.5m.

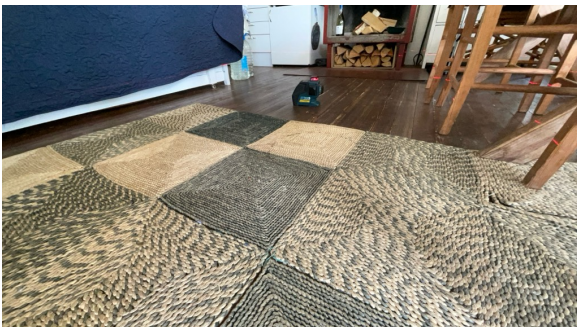
- Det er målt høydeforskjell på mellom 15-30 mm gjennom hele rommet. Tilstandsgrad 2 gis med bakgrunn i standardens krav til godkjente måleavvik.

Høydeforskjeller kontrollert.

- For å få tilstandsgrad 0 eller 1 må høydeforskjeller rettes opp. Det vil imidlertid sjelden være økonomisk rasjonelt som et enkeltstående tiltak i en bolig som dette. Dersom boligen en gang skal renoveres, kan man vurdere slike tiltak.

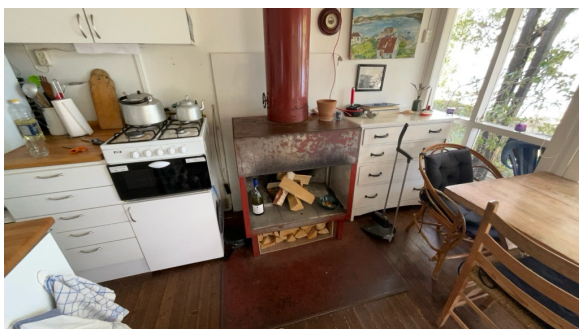
Det er registrert rust i overgang ildsted til pipe.

Ildsted.

Ildsted må overvåkes under bruk, og utbedringer må utføres etter behov.

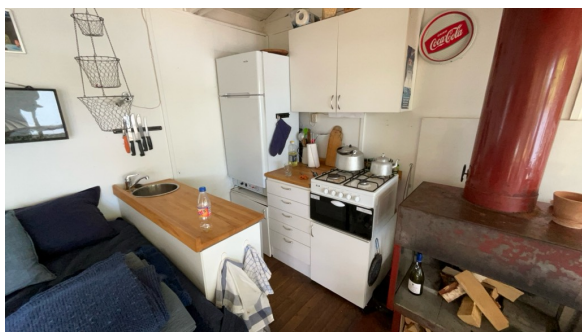
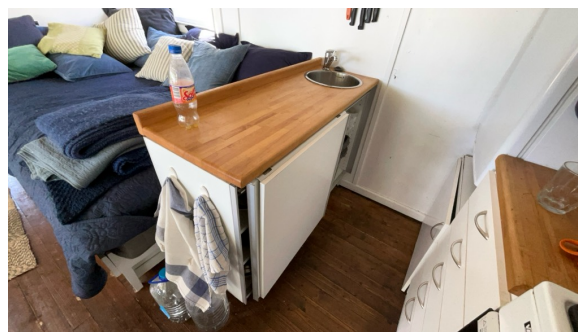
- Det er påvist skader på overflater/kjøkkeninnredning utover normal slitasjegrad.

Det er registrert noe skader og svelling på kjøkkeninnredning.

Utsnitt kjøkken.

Kostnadsestimat gitt for utbedringer, ønskes det utskiftninger vil dette være høyere.

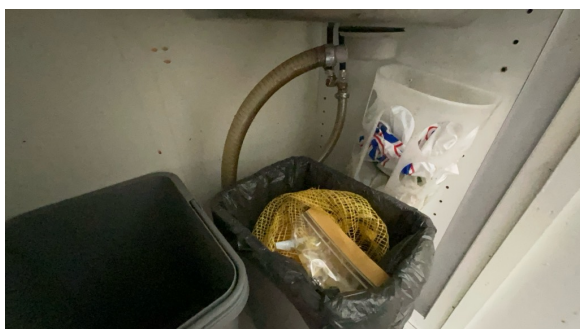
Vannrør

- Det er ikke behov for utbedringstiltak siden anlegget fungerer i dag, men ut ifra alder kan skader plutselig oppstå på eldre anlegg.

Pumpe må utbedres/skiftes.

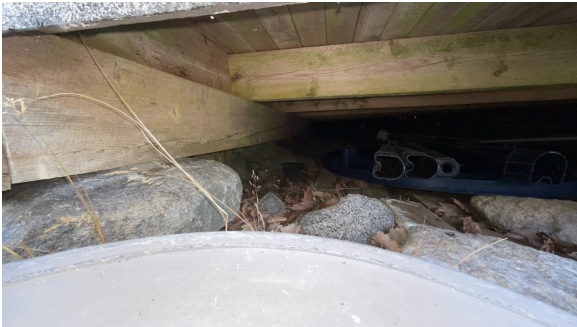
Utsnitt trebjelkelag.

Bærende elementer og naturstein må overvåkes, utbedringer må utføres etter behov.
