# Tilstandsrapport - NS 3600

## Frolandsveien 60

4848 Arendal

Gnr: 444 Bnr: 109

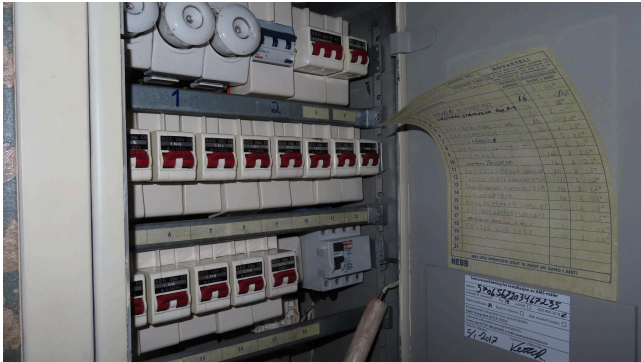
Sikringskap.

NR	Sjekkpunkt	Svar	Kommentar
9	Er det tegn til at det har vært termiske skader (tegn på varmgang) på kabler, brytere, downlights, stikkontakter og elektrisk utstyr? Er det synlig defekter på kabler, eller er disse ikke tilstrekkelig festet?	Nei	
10	Foreligger det dokumentasjon for varmekabler og innfelt belysning?	Nei	
11	Ved uisolerte ledninger/koblinger som man kan komme i berøring med. Er kabelinnføringer og hull utette?	Nei	
12	Foreta en vurdering basert på den visuelle kontrollen som er utført, anleggets alder, anleggets allmenne tilstand og fare for liv og helse. Bør det elektriske anlegget ha en utvidet el-kontroll? Dersom ja, noter det i rapporten.	Ja	Anbefaler en kontroll av EL. anlegget hvert 5 år.
