# Tilstandsrapport

📍 Fangbergsvegen 260 B, 2385 BRUMUNDDAL

# gnr. 10, bnr. 52

Rapportdato: 22.12.2023

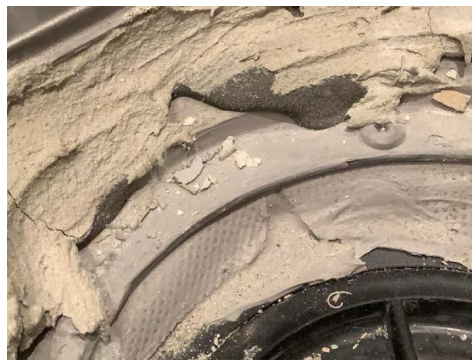
- Det er påvist andre avvik:

Rift i slukmansjett. Anbefaler kontroll av denne.

- Det må foretas tiltak for å lukke avviket.

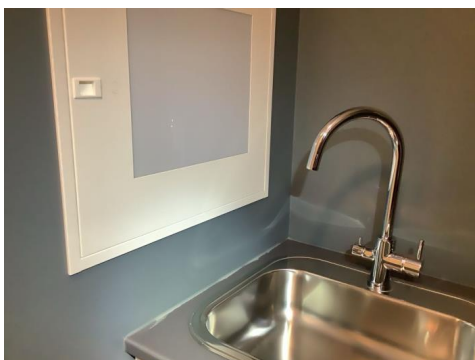
Sikringsskap plassert i våtsone.

- Membran/tettesjikt må legges.

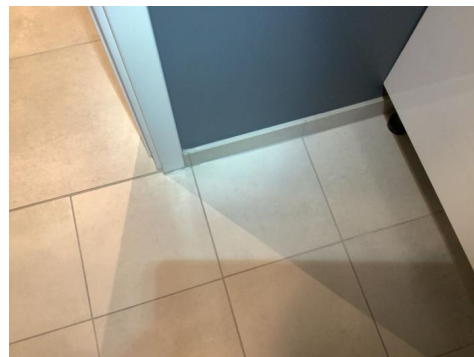
- Det er påvist avvik i fallforhold til sluk i forhold til krav i forskrift på byggetidspunktet.

Noe ujevn varme på gulv og felt ved dør er kaldere enn øvrigt gulv.

- Det må foretas utbedring av fallforhold.

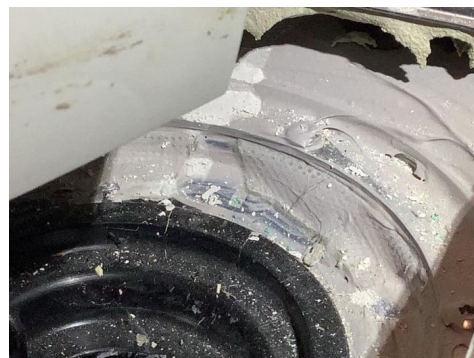
- Det er påvist andre avvik:

Rift i slukmansjett. Anbefaler kontroll av denne.

- Det må foretas tiltak for å lukke avviket.

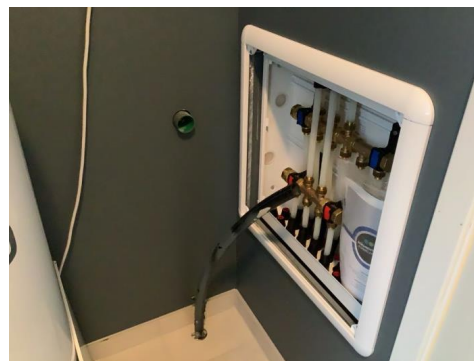
Fordelingsskap og rør til fremtidig stoppekran plassert på vaskerom.
