# Repslagerveita 2 B 7012 TRONDHEIM

## Tilstandsrapport Eierskifte

| Rapportdato: | 8.1.2026 (Gyldig til 8.1.2027) |

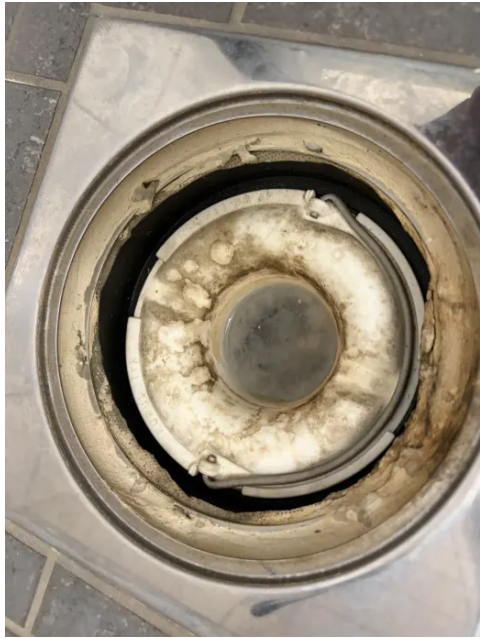
Fallforhold til sluk, og høydeforskjell mellom topp sluk og topp membran ved dør er tilfredsstillende.

Sluket er et plastsluk og ingen tegn på skader blir registrert. Kontrollen er følgelig begrenset og det forventes da at membran er benyttet som fuktsikring bak og under flis og er påført på en fagmessig god måte etter leggeanvisning.

| Det er foretatt hulltaking med 73 mm hullbor fra tilstøtende rom. | |
| Undersøkelsen er noe begrenset grunnet stålsvill, men ingen tegn til skader eller fukt i konstruksjonen blir registrert. | |
