# Tilstandsrapport

Enebolig

Direktør Poulsonsgate 41, 4100 JØRPELAND

Befaringsdato: 14.05.2025

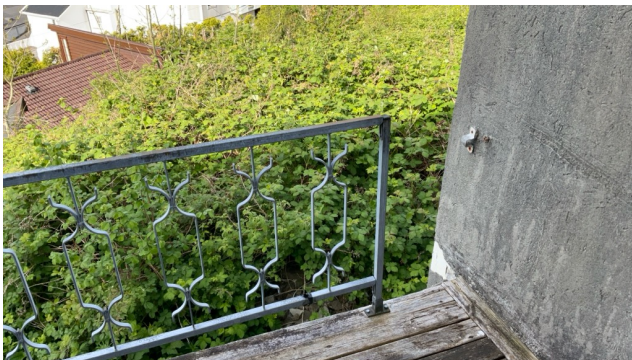
## ! TG 3 Utvendige trapper

Tretrapp til hage/kjellerinngang.

- Rekkverk må monteres for å lukke avviket.

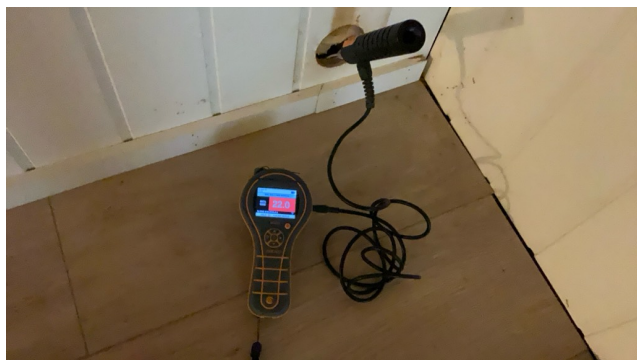
## TG IU Kryp Kjeller

Bygningen har krypkjeller under trebjelkelag.

- Det er ikke adgang til krypkjelleren og den er ikke undersøkt innvendig. Kryp kjeller regnes for å være en risikokonstruksjon som er utsatt for fukt- og råteskader i bunnsvill, trebjelkelaget og andre tilstøtende konstruksjoner, på grunn av fuktighet fra grunn og kondensering ved temperaturforskjeller. Selv om det ikke er avdekket tegn på skader, betyr ikke dette nødvendigvis at det ikke foreligger skader i eller i forbindelse med krypkjelleren.

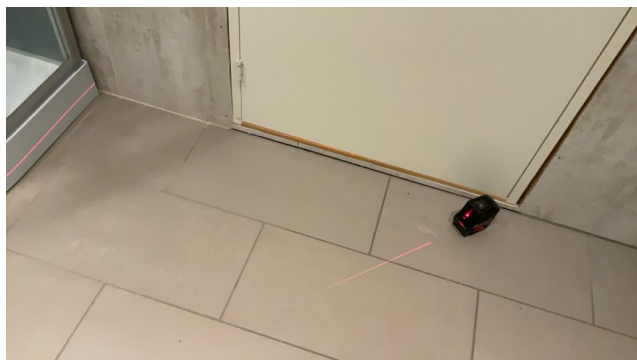
Det er synlig membranoppbrett ved dørterskel.

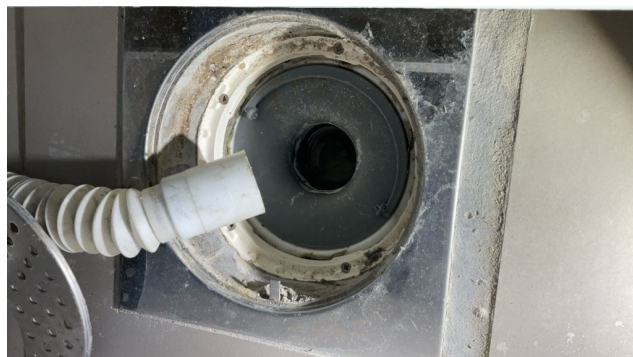
Sluk i dusj.

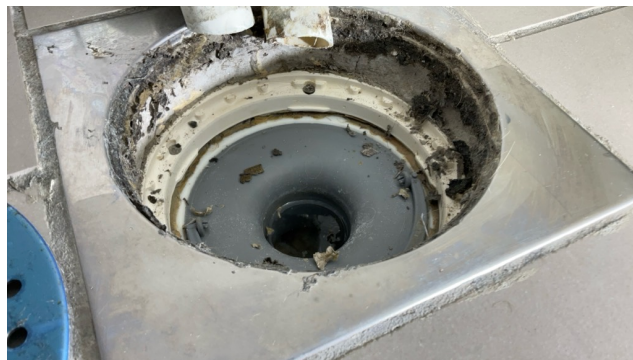
Bi-sluk.

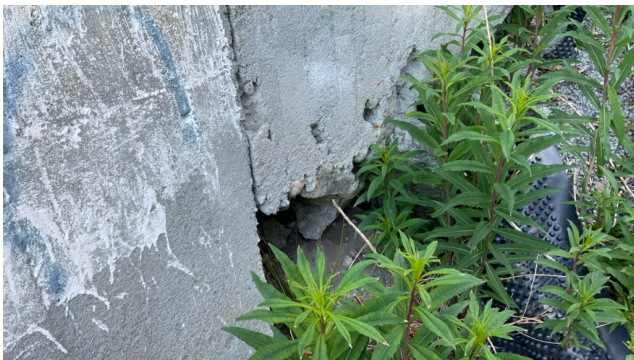
## ! TG 1 Forstøtningsmurer

Forstøtningsmurer er av betongstein.

Det bør foretas terrengjusteringer, for eksempel etablering av drenerende tiltak langs grunnmuren, for å lede vann bort fra bygningen. Forholdet vurderes som en sannsynlig årsak til påvist fukt i kjellervegg, og bør utbedres for å hindre videre fuktpåvirkning og potensiell skade på konstruksjonen.
