Direktør Poulsonsgate 41, 4100 JØRPELAND

**Delvis modernisert og kjekk  
enebolig med meget sentral  
beliggenhet og nydelig  
panoramautsikt!**

# Tilstandsrapport

Befaringsdato: 14.05.2025

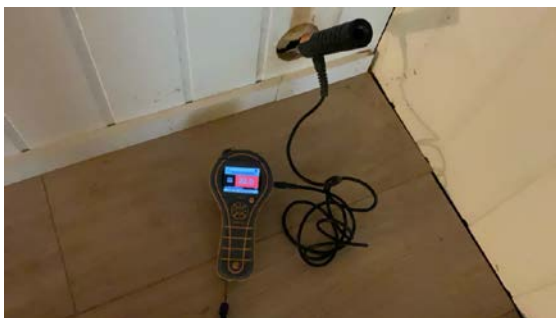
## TG 1U Kryp Kjeller

Bygningen har krypkjeller under trebjelkelag.

- Det er ikke adkomst til krypkjelleren og den er ikke undersøkt innvendig. Kryp Kjeller regnes for å være en risikokonstruksjon som er utsatt for fukt- og råteskader i bunnsvill, trebjelkelaget og andre tilstøtende konstruksjoner, på grunn av fuktighet fra grunnen og kondensering ved temperaturforskjeller. Selv om det ikke er avdekket tegn på skader, betyr ikke dette nødvendigvis at det ikke foreligger skader i eller i forbindelse med krypkjelleren.

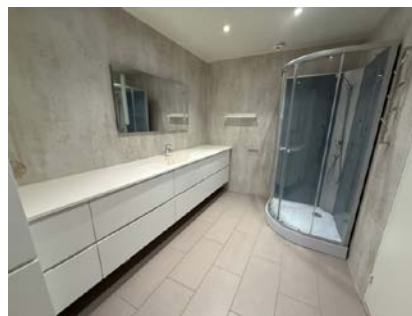
## TG 2 Overflater vegger og himling

Avvik: Våtromsplater er ufagmessig montert uten nødvendig avstand til gulv, og det er benyttet fugemasse direkte mellom plate og gulv. Dette er ikke i henhold til gjeldende monteringsanvisninger for våtromsplater.

Feil utførelse kan føre til kapillært fuktopptrekk og redusert levetid på konstruksjonen dersom området utsettes for direkte vannsprut. Risikoen vurderes imidlertid som begrenset ettersom det er installert dusjkabinett, og veggene dermed ikke utsettes for jevnlig vannbelastning. Det anbefales likevel å være oppmerksom på forholdet og vurdere utbedring ved eventuell ombygging eller oppgradering av våtrommet.

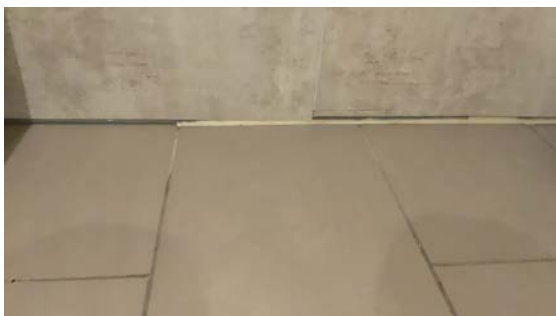
### ! TG 2 Overflater Gulv

Avvik: Krav til fall (høydeforskjell) er ikke oppfylt, men det er fall til sluk.

- Vær oppmerksom ved bruk. For å få tilstandsgrad 0 eller 1 må gulvet bygges om, for å få riktig fall til sluk. Det vil imidlertid sjelden være økonomisk rasjonelt som et enkeltstående tiltak. Ved en eventuell renovering, påse at våtrommet bygges med riktig fall til sluk.

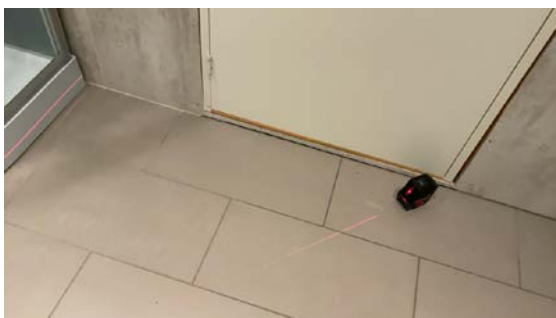
Det er synlig membranoppbrett ved dørterskel.

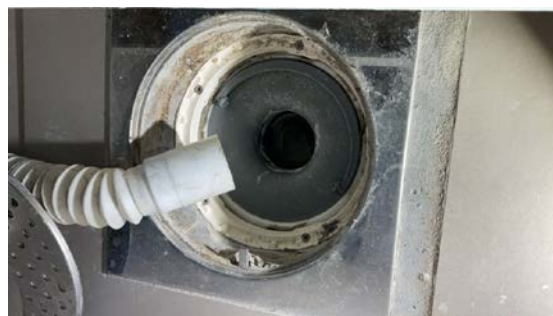
Sluk i dusj.

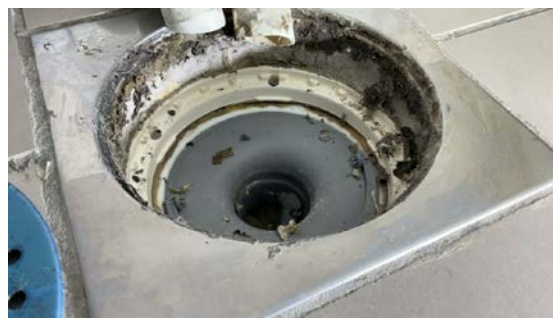
Bi-sluk.

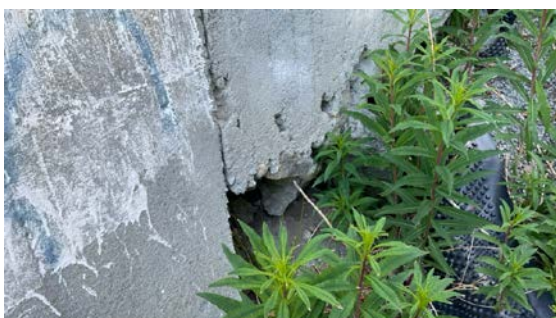
Avvik: Det er registrert utsigging av masser under grunnmuren.

Avviket gjelder en begrenset del av ringmuren og vurderes ikke som kritisk, da det ikke er bærende konstruksjonselementer direkte over området. For å forhindre videre utvasking og sikre stabilitet må forholdet utbedres.
