# Einervegen 43 2409 ELVERUM

## Tilstandsrapport Eierskifte

Boligtype: Rekkehus

Byggeår: 1970

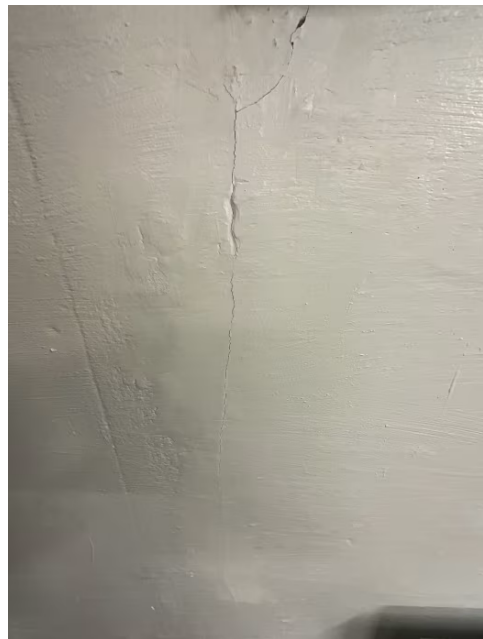
Viser sprekk i grunnmur i kjeller.

| Det er registrert sprekk i grunnmur i kjeller. Det registreres sprekk i betonggulv i kjeller. | |

| Det anbefales å foreta en gjenpussing av sprekker i grunnmur, slik at forholdet kan observeres over tid, med tanke på om dette er under utvikling eller er stabilt. | |

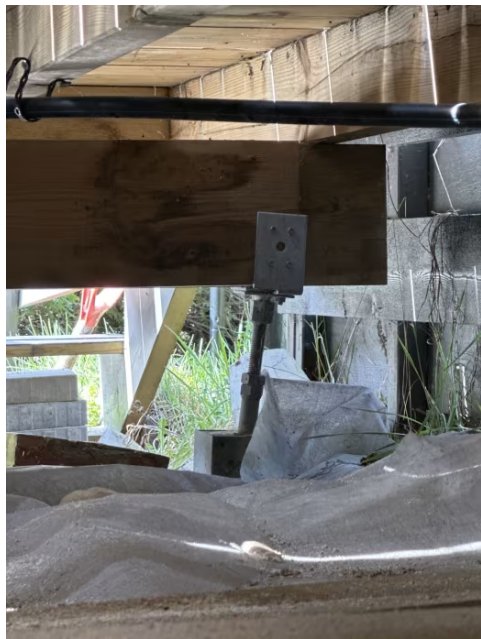
Det registreres skjevhet ved fundament.

Overflatebehandling må påregnes.  
Utbedring av ovennevnte forhold må påregnes.

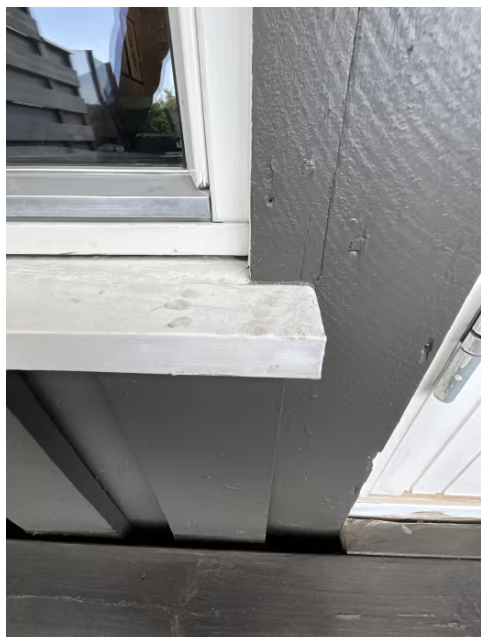
Det er påvist avvik ved omramming. Liten/ingen avstand mellom trepanel og beslag, fare for fuktopptrekk.

Overflatebehandlinger må påregnes. Justeringer/smøring anbefales.

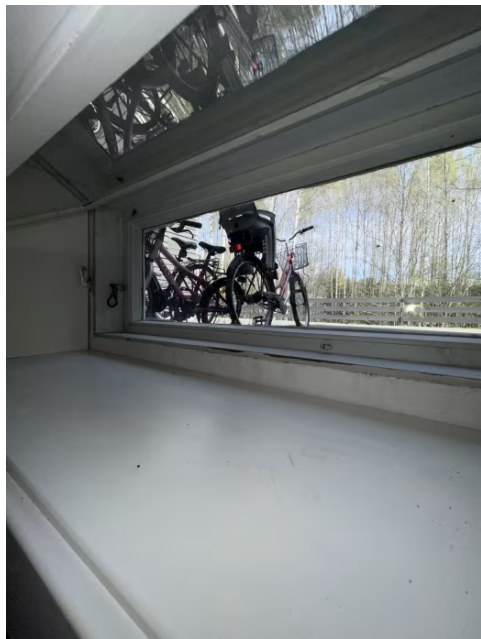
Viser slitasje på varevindu i kjeller.

Det registreres harde/skade på tettelisten som pga dette tetter dårlig. Vindu på våtrom med fuktskjolder.

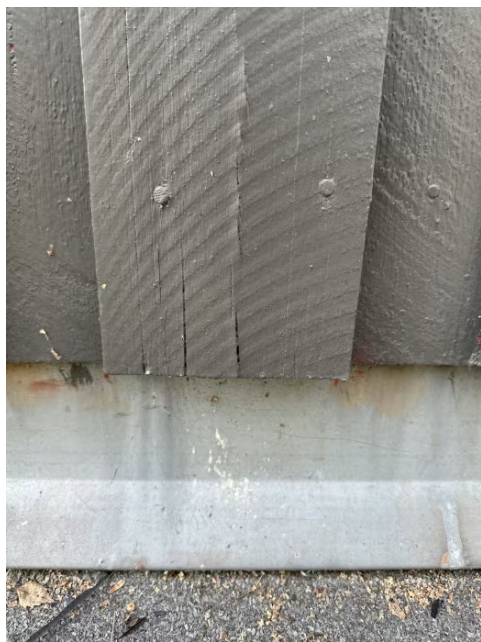
Det er værsliitt/oppsprukket trevirke/trepaneler.

Det anbefales at endeveden settes med maling eller beis.

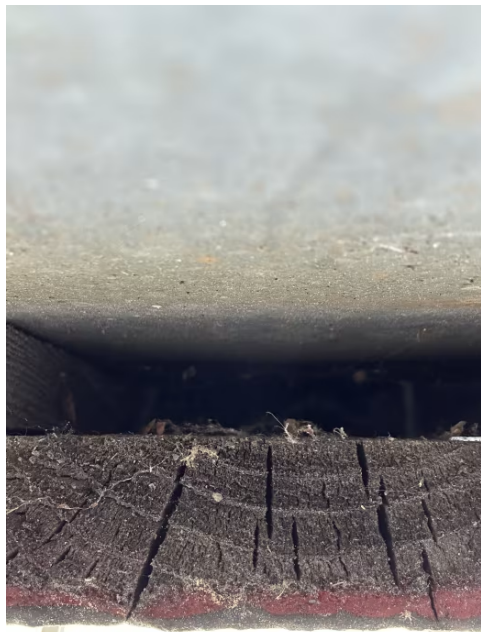
Det er ikke registrert bruk av musetetting mellom kledning og veggkonstruksjon.

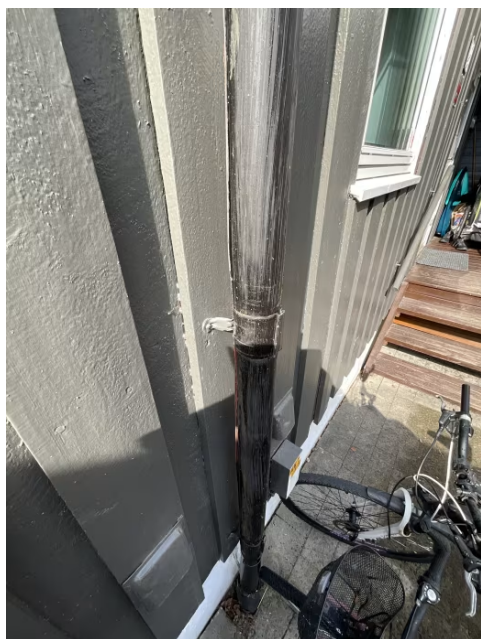
Det ble registrert buling/skade i nedløpsrør som er et symptom på frostspreng

Det registreres nedbøy/skjevheter i takrenner. Det registreres stedvis korrosjon/rust, i takrenner/kroker.

Det ble registrert buling/skade i nedløpsrør som er et symptom på frostspreng.

Utskifting av nedløpsrør med skade må påregnes.

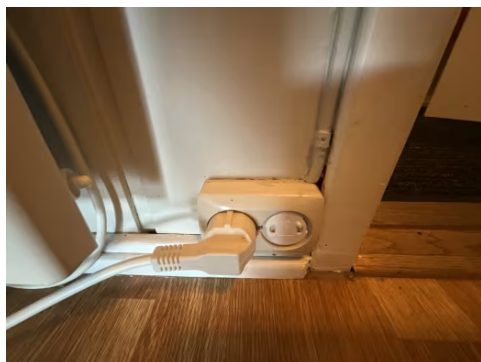
TG2 på grunn av alder og gjenværende brukstid på deler av komponenter.

Anlegget har utidsmessige løsninger og ujordete stikkontakter.

Det må påregnes utskifting og vedlikehold av utstyr på sikt.

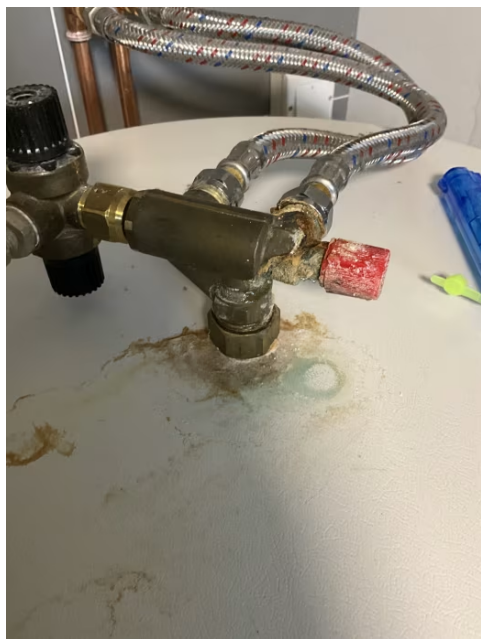
Det registreres irr og drypplekkasje på bereder.

Det registreres drypplekkasje fra bereder.

Utbedring av drypplekkasje på bereder må påregnes.

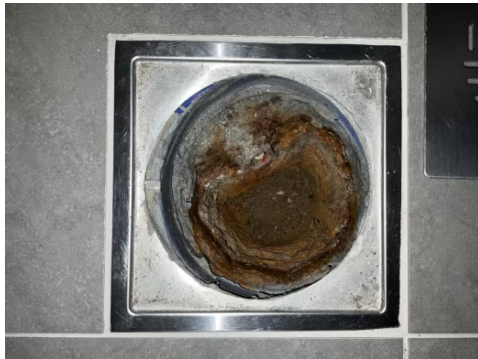
Viser sluk i gulv.

Sluket er et eldre støpejernsluk uten klemring for god tetting av tettesjikt (membran/belegg). Det registreres rustskader i sluk.

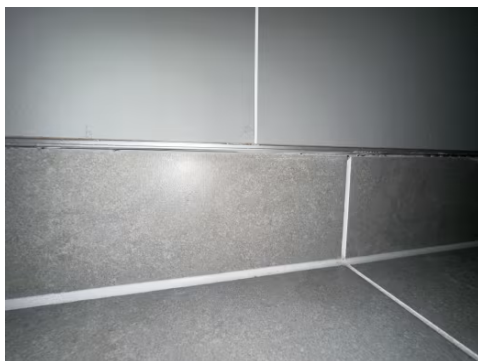
Det påvist manglende silikon ved bunlist under enkelte baderomsplater, noe som avviker fra monterings anvisninger.

Det påvist manglende silikon ved bunnlister under enkelte baderomsplater, noe som avviker fra monterings anvisninger.

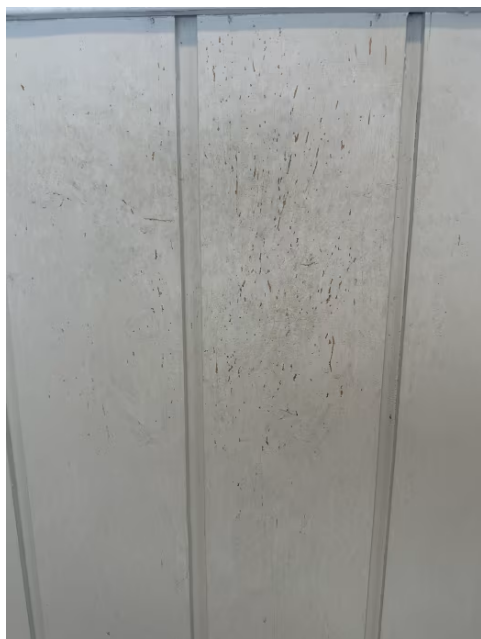
Enkelte skjolder på vegger og slitasje/glipper ved gulv registreres. Riper og slitasje på vegg på soverom i 2.etasje.

Boligen er besiktet møblert, alle flater var ikke tilgjengelige. Anbefaler ytterligere undersøkelser.
