# Tilstandsrapport

Boligbygg med flere boenheter

Uranveien 2 E, 4629 KRISTIANSAND S

# gnr. 151, bnr. 2692, snr. 5

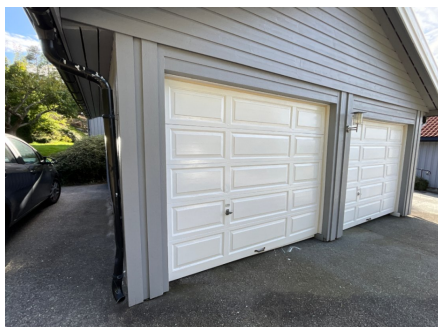
Del av garasje.

Det er kun oppmålt og ikke vurdert.

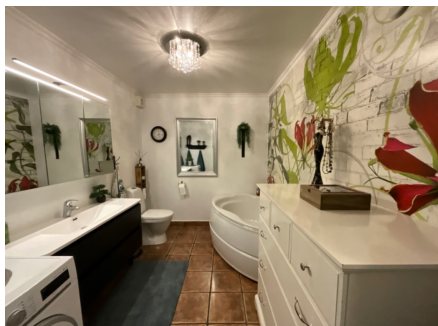
Veggene har overflater av malte tapetserte plater. I taket er det malte plater.

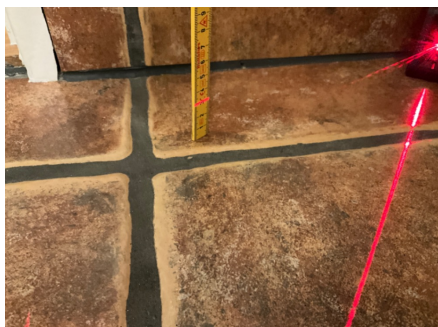
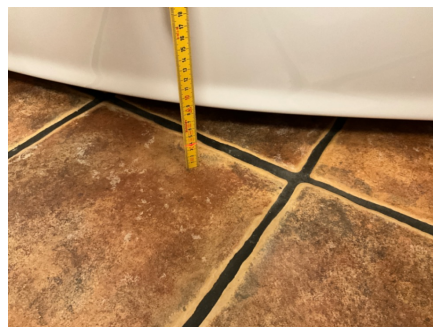
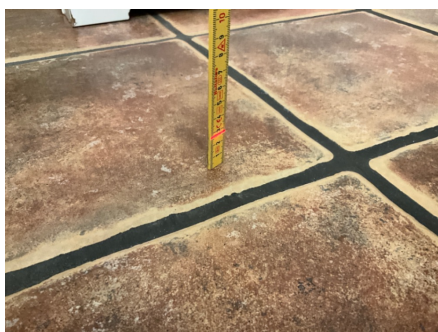
Det er flislagt gulv med elektriske varmekabler. Det er ca 10 mm. høydeforskjell fra flis ved dør til slukrist.

- Krav til fall er ikke oppfylt og gulvet er tilnærmet flatt (har ikke motfall).

- Et bad med manglende/reduert fall til sluk blir mindre funksjonelt og sikkert for brukeren. Dette kan medføre stående vann på gulvet, vann som ikke ledes effektivt til sluket, økt risiko for at vann renner ut av rommet og redusert sklisikkerhet på gulvet.

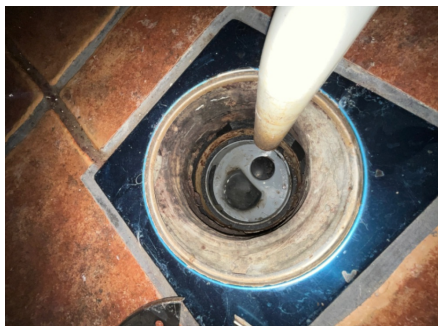
Det er plastsluk og smøremembran med ukjent utførelse.

- Mer enn halvparten av forventet brukstid er passert på membranløsningen.
- Mer enn halvparten av forventet brukstid er passert på slukløsningen.

- Det er viktig å merke seg at levetiden til en membran varierer basert på kvalitet, installasjon og bruk. Eldre membraner kan bli sprø og sprekke opp, noe som fører til at de mister sin vanntettende funksjon. Dette kan resultere i vannlekkasjer gjennom vegger og gulv og fuktskader.

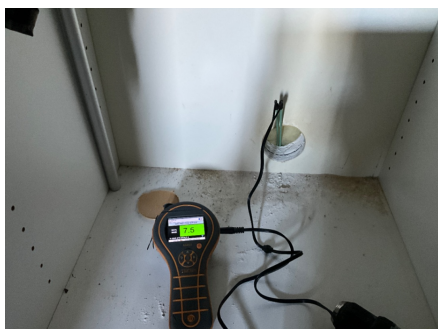
Hulltaking er foretatt uten å påvise unormale forhold. Hulltaking er foretatt i skap på soverommet bak våtsone for badekaret. Fuktkvotemåling (vekt%) i konstruksjonen ble målt til 7.

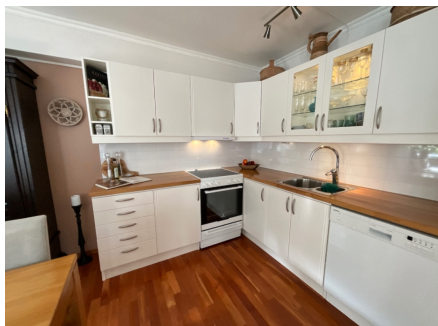
Kjøkkenet har innredning med glatte fronter. Benkeplaten er av heltre.

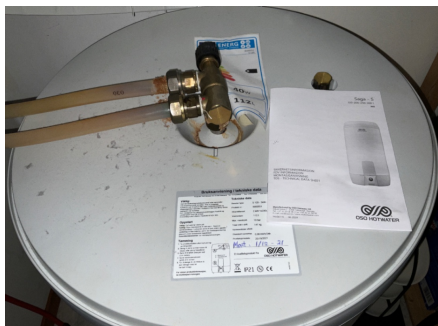
Varmtvannstanken er på ca. 120 liter.

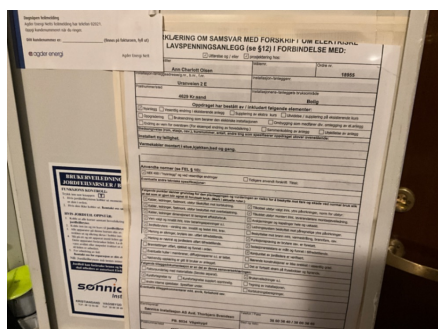
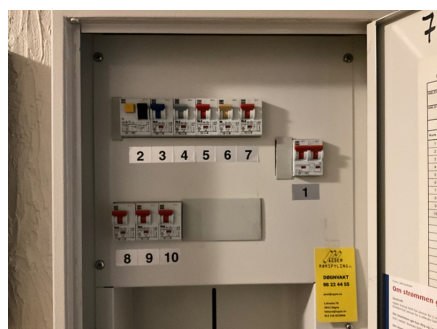
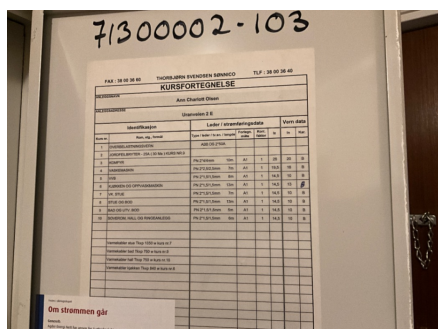
Det elektriske anlegget har automatsikringer. Sikringsskapet er plassert i gangen.

Tilstandsgrad 1 er satt på bakgrunn av fremviste samsvarserklæring på anlegget. Kontrollen som er utført er kun på synlige deler.
