# Tilstandsrapport

Boligbygg med flere boenheter

Grøttboveien 28 , 1807 ASKIM

Befaringsdato: 16.01.2026

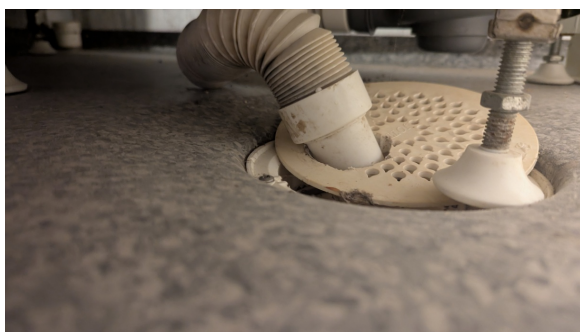
### TG 2 Sanitærutstyr og innredning

Rommet har innredning med nedfelt servant, veggmontert toalett og dusjkabinett.

- Det er ikke påvist tilfredsstillende løsning for å synliggjøre lekkasje fra innebygget susterne.

- Uten dreneringsløsning/lekkasjesikring kan lekkasjer pågå over lang tid uten å bli oppdaget. Dette kan føre til omfattende fuktskader i omkringliggende byggematerialer.
