Tilstandsrapport

Boligbygg med flere boenheter

Grøttboveien 28 , 1807 ASKIM

Befaringsdato: 16.01.2026

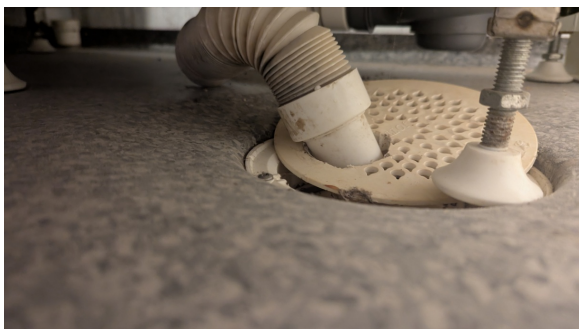
Det er plastsluk og synlig vinylbelegg som tettesjikt.

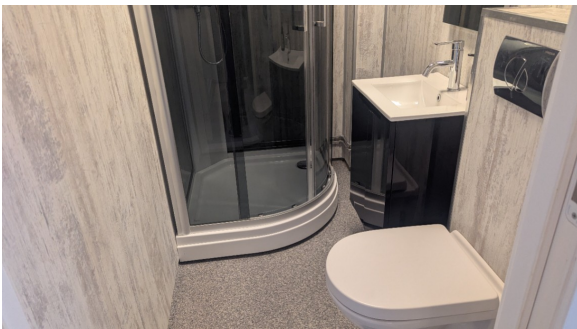
Ikke tilgang til sluk
