Tilstandsrapport for fritidsbolig  
Trysilknuts fjellsenter 45  
2430 Jordet

Takstmann

Dato: 06/03/2024

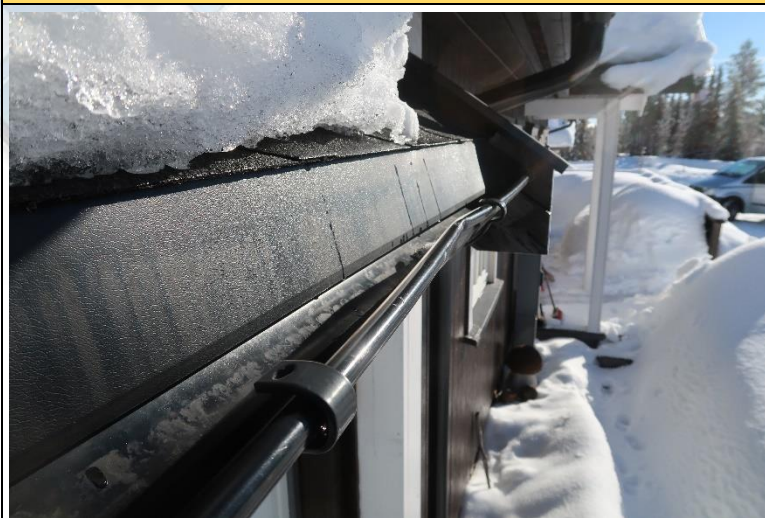
*4.3 Renner, nedløp og beslag*

TG2 settes på bakgrunn av deformasjoner på takrenne over inntilbygget bod.

Bilde viser deformasjon av takrenne over inntilbygget bod.

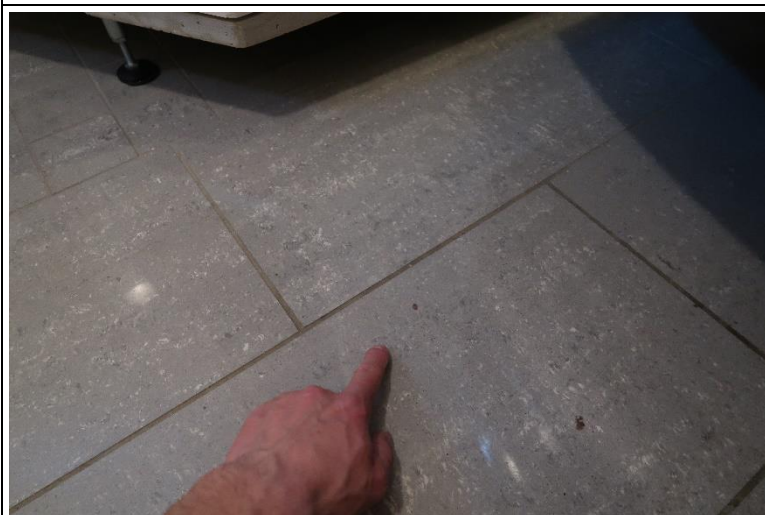
*10.1.2 Bad Overflate gulv*

**Merknader:** På befaringsdagen ble det påvist enkelte fliser med bom/ hulrom under seg, det kunne ikke påvises sprekker i fugemasse eller helt løse fliser.

Påvist lokalt fall rundt sluk under dusjkabinett, men ikke nok til å tilfredsstillende forskriftskravet på oppføringstidspunktet. Gulvet utenfor dusjsonen er tilnærmet flatt og vil ikke nødvendigvis lede eventuelt lekkasjevann fra toalett, vaskemaskin eller vask til sluk.

TG2 settes på bakgrunn av påviste fliser med bom/ hulrom, samt usikkerhet rundt membranløsning ved dørterskel og ikke tilfredsstillende fall på gulv.

Bilde viser eksempel på flis med bom/ hulrom under seg.

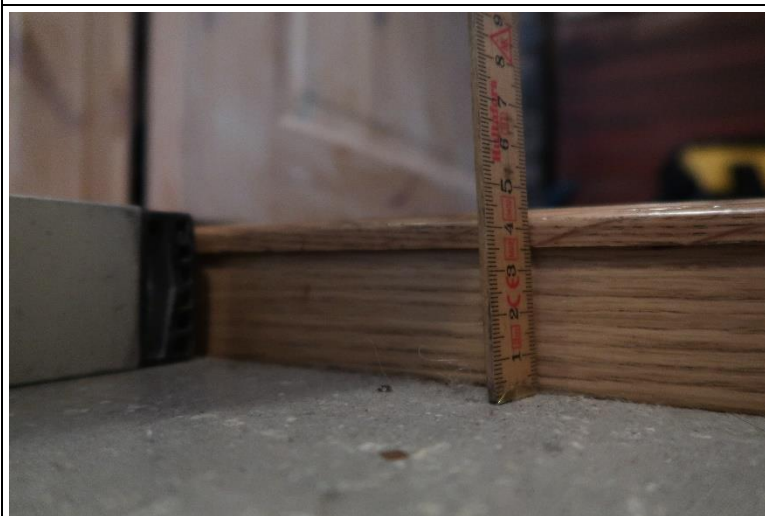
*10.1.2 Bad Overflate gulv*

TG2 settes på bakgrunn av påviste fliser med bom/ hulrom, samt usikkerhet rundt membranløsning ved dørterskel og ikke tilfredsstillende fall på gulv

Bilde viser hvor det er usikkerhet om membran er trukket opp bak eikelist, og opp til dørterskel.

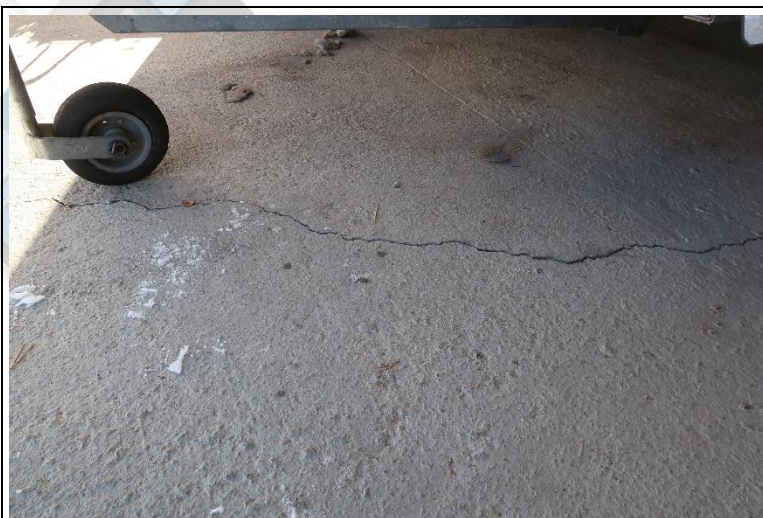
#### 14.1 Garasje – uthus

Betonggulvet og ringmuren i garasjen har sprekker. Hjemmelshaver opplyser at sprekke i gulv og ringmur er fra byggeår, og har ikke utviklet seg ytterligere.

TG2 settes på bakgrunn av sprekker i betonggulv og ringmur, samt frostskader på nedløp.

Bilde viser sprekk i garasjefulvet.

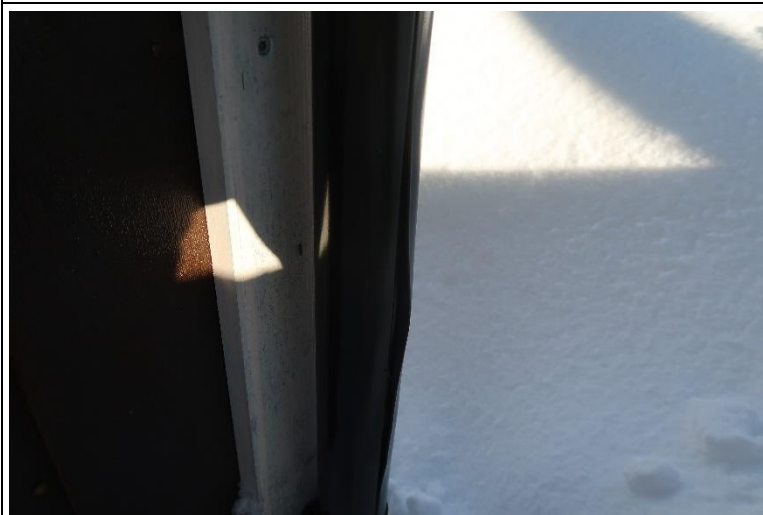
#### 14.1 Garasje – uthus

Nedløpsrør har skader etter frostspreng.

TG2 settes på bakgrunn av sprekker i betonggulv og ringmur, samt frostskader på nedløp.

Bilde viser forstsprenget nedløp på garasje.

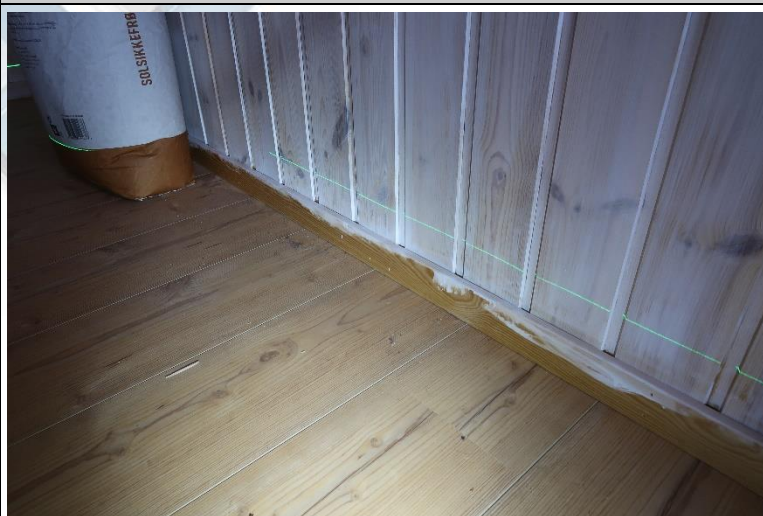
Bilde er tatt på soverom mot nordvest

Eksempel på noe manglende overflatebehandling.

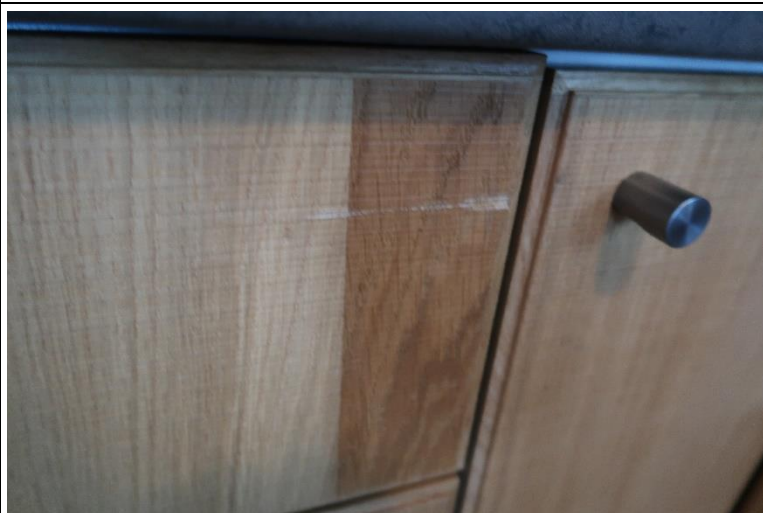
Eksempel på bruksmerke på kjøkkeninnredning.

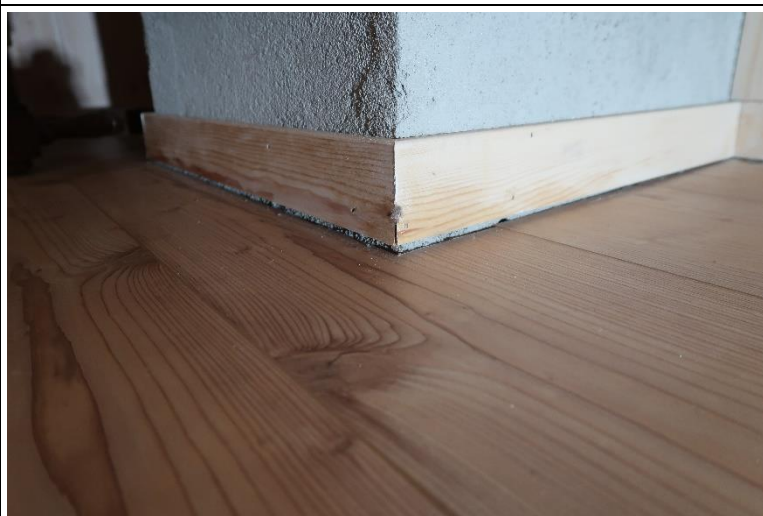
Mellomrom mellom gulvlist og gulv i gang/trapperom i 2. etasje.

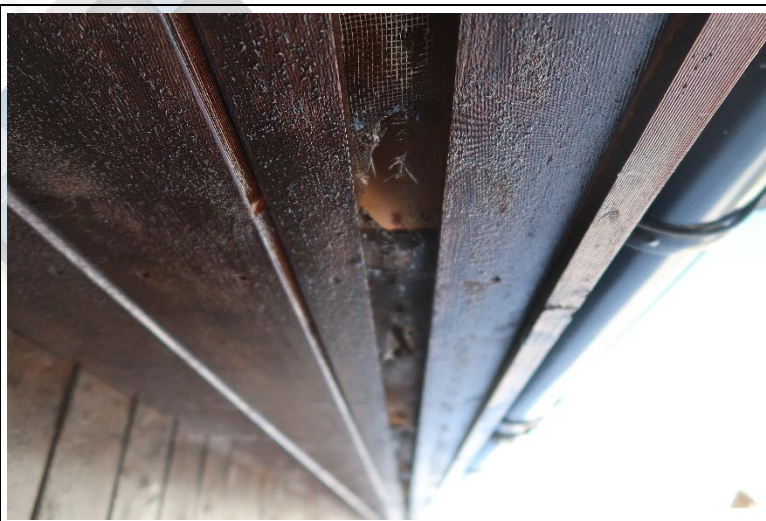
Luftespalte i raft har skader på fluenetting. Fluenettingen bør skiftes ut.

Eksempel på skadet fluenetting i luftespalte ved raft.

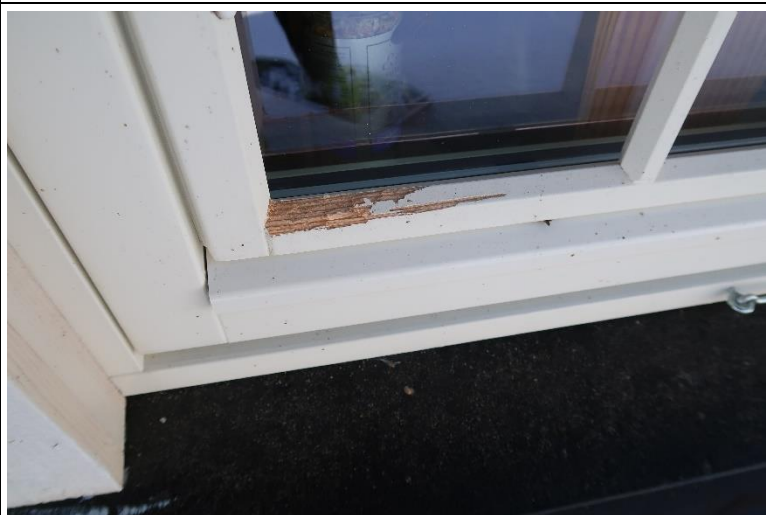
Vindu på kjøkken har mindre utvendige skader.

Mindre lokal utvendig skade på kjøkkenvindu.

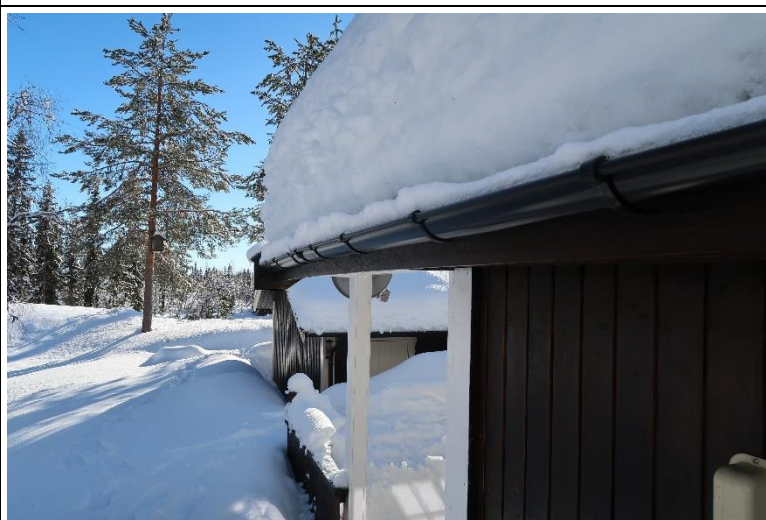
Bilde viser søyle med mindre justeringsbehov.  
Takrenne har motfall mot vindskie.
