# TILSTANDSRAPPORT FOR FRITIDSBOLIG

Trysilknuts fjellsenter 45, 2430 Jordet

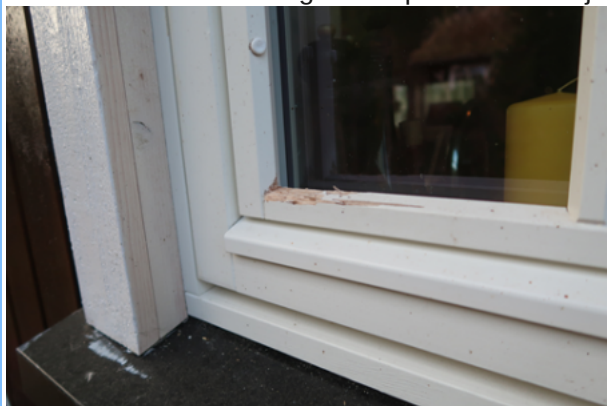
Vindu på kjøkken har mindre utvendige skader.

Bilde viser lokal utvendig skade på vindu ved kjøkken.

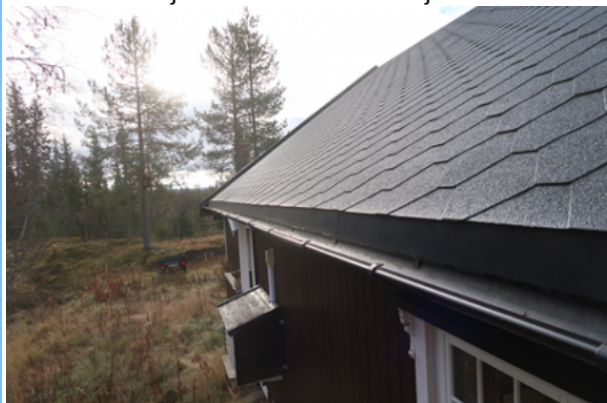
Bilde viser skjevhet i takkonstruksjon mot sørøst.

| TAKSTMANNENS VURDERING VED TG2: | |
|---|---|
| | Skjevhet i takkonstruksjon mot sørøst, vurderes å ha sammenheng med svikt i fundament under søylepunkt mot sørøst. Hjemmelshaver opplyser at søylepunkt alltid har hatt mindre justeringsbehov, og at tilstanden er stabil. Det anbefales at søylepunkt utbedres, og takkonstruksjon rettes opp. Luftespalte i raft har skader på fluenetting. Fluenettingen bør skiftes ut, for å unngå adkomst til konstruksjonen for mus og andre skadedyr. |

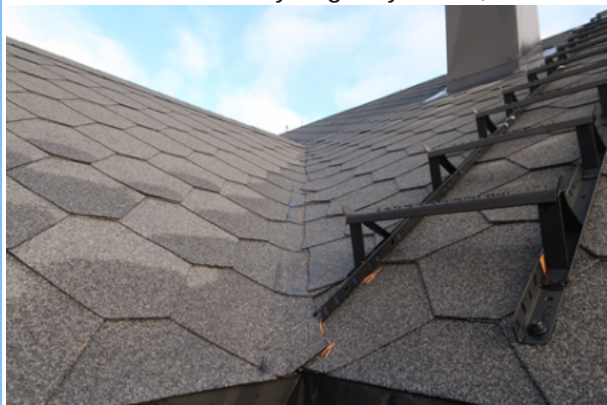
Bilde viser sammenføyning av yttertak, som ikke er utført i henhold til monteringsanvisning.

| TAKSTMANNENS VURDERING VED TG2: | |
|---|---|
| | Manglende tetting mellom yttertak og beslag ved takrenne, manglende beslag i overgang mellom yttertak og yttervegg, samt sammenføyning av yttertak som ikke er utført i henhold til monteringsanvisning, øker faren for fuktinntrenging og skader. Det anbefales at dette utbedres. Mosegroing på yttertaket anbefales fjernet, da mosegroing over tid vil forårsake skader, og reduserer levetiden på yttertaket. Frostsprengte nedløpsrør bør skiftes ut, da frostsprengte nedløpsrør kan føre takvann inn mot konstruksjonen, og forårsake skader. Takrenner med utettheter og lokale deformasjoner bør skiftes ut. På grunn av yttertakets helling, bør yttertaket sikres med snøfangere for å sikre at ras fra tak ikke skal skade personer og husdyr. I henhold til Sintef byggforsk, bør yttertak tekket med takshingel sikres med snøfangere når det overstiger 27 grader. Yttertaket har i henhold til fremlagt tegning 34 graders helling. Hjemmelshaver opplyser at det aldri har gått ras fra taket i hjemmelshavers eie. |

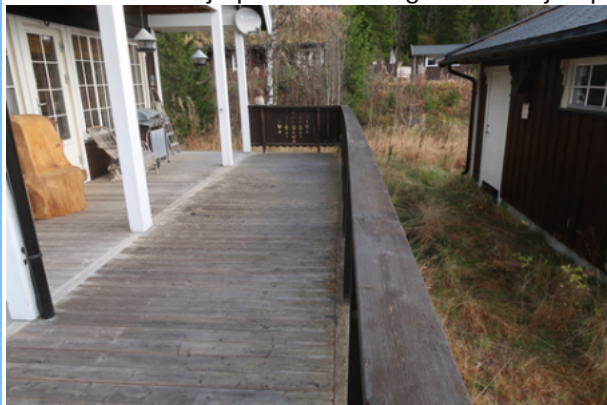
Rekkverkshøyde til terrasse i 2. etasje er under minstekravet etter dagens krav.

Bilde viser slitasje på rekkverk og deformasjon på rekkverk.

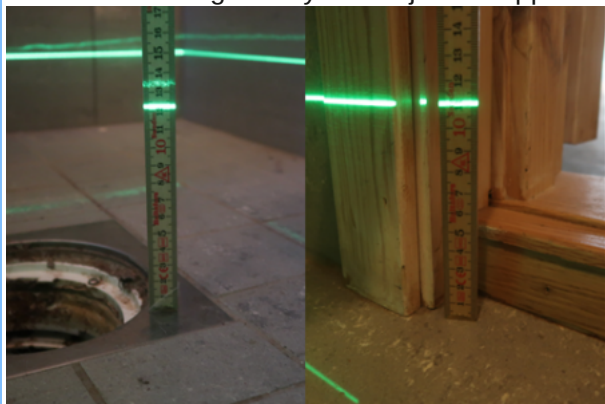
Gulvet utenfor dusjsonen er tilnærmet flatt og vil ikke nødvendigvis lede eventuelt lekkasjevann fra toalett, vaskemaskin eller vask til sluk.

Bilde viser måling av høydeforskjell fra topp sluk til topp flis ved dørterskel.

| | Bom/ hulrom under fliser er tegn på at fliser ikke har tilfredsstillende limdekning eller at fliser er løse. Det ble påvist for liten høydeforskjell fra topp sluk til topp flis ved dørterskel. Målt høydeforskjell på befaringsdagen var 11 mm. Minstekravet er 25 mm fra topp sluk til topp membran ved innerdør. Det er mulig at membran er ført opp bak listverk for å etablere tilfredsstillende høydeforskjell. Dette lar seg ikke kontrollere før listverk eventuelt demonteres, eller dokumentasjon fremlegges. Høydeforskjell skal sikre at en eventuell lekkasje føres til sluk, og ikke belaster tilstøtende konstruksjon, og forårsake skader. Om dusjkabinettet skiftes ut med dusjdører, eller annen åpen dusjløsning, må det påregnes at vannsøl utenfor dusjdørene ikke føres til sluk, og blir liggende på gulvet, på grunn av at gulvet utenfor dusjonen er tilnærmet flatt. |

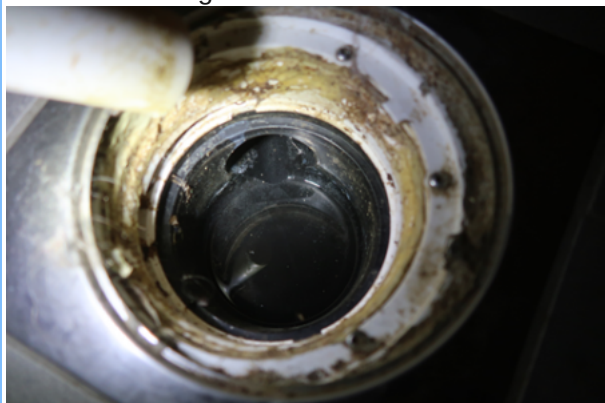
Det er påvist avvik i forhold til sluk, rørgjennomføringer, mansjetter eller klemring.

Bilde viser manglende vannlås i sluk.

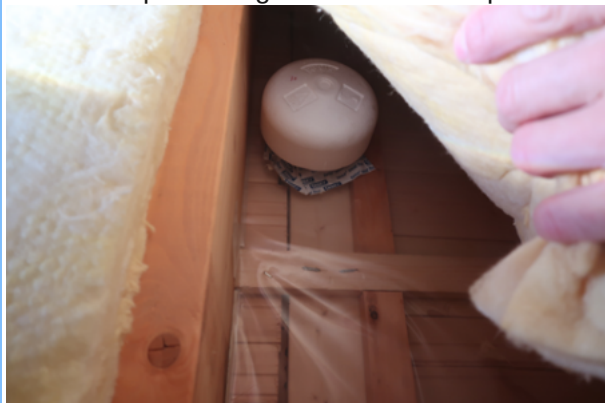
Bilde viser plassering av vakuumventil på kaldloft.

| | Stoppekran skal merkes tydelig med skilt, for å raskt kunne lokaliseres ved en eventuell lekkasje. Lufting av avløp skal i utgangspunktet føres over tak. Ikke tilfredsstillende lufting av avløp kan resultere i luft fra avløpssystemet, og dårlig avrenning. Det anbefales at luftingen føres over tak. |
