Trysilknuts fjellsenter 45, 2430 JORDET

# TILSTANDSRAPPORT FOR FRITIDSBOLIG

Trysilknuts fjellsenter 45, 2430 Jordet

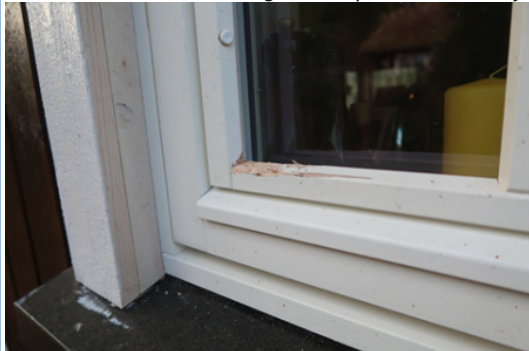
Vindu på kjøkken har mindre utvendige skader.

Bilde viser lokal utvendig skade på vindu ved kjøkken.

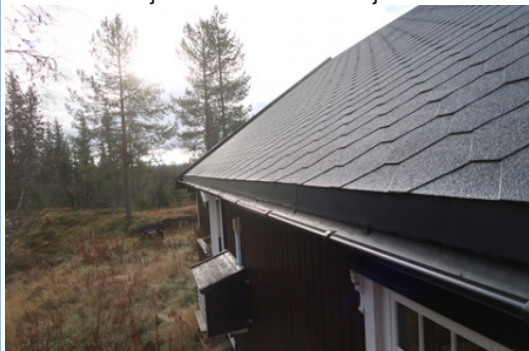
\*Takkonstruksjon, takteking og skorstein over tak: Skjevhet i takkonstruksjon mot sørøst, vurderes å ha sammenheng med svikt i fundament under søylepunkt mot sørøst. Hjemmelshaver opplyser at søylepunkt alltid har hatt mindre justeringsbehov, og at tilstanden er stabil. Det anbefales at søylepunkt utbedres, og takkonstruksjon rettes opp. Luftespalte i raft har skader på fluenetting. Fluenettingen bør skiftes ut, for å unngå adkomst til konstruksjonen for mus og andre skadedyr.

Bilde viser skjevhet i takkonstruksjon mot sørøst.

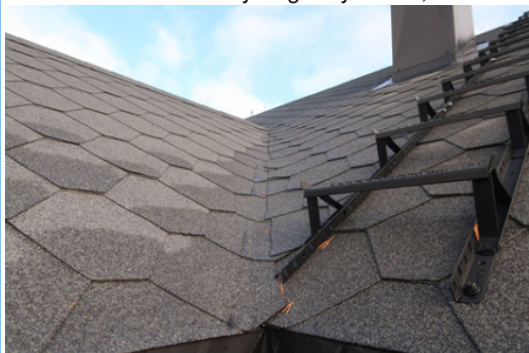
\*Undertak, lekter og ytterteking (taktekingen): Manglende tetting mellom yttertak og beslag ved takrenne, manglende beslag i overgang mellom yttertak og yttervegg, samt sammenføyning av yttertak som ikke er utført i henhold til monteringsanvisning, øker faren for fuktinntrenging og skader. Det anbefales at dette utbedres. Mosegroing på yttertaket anbefales fjernet, da mosegroing over tid vil forårsake skader, og reduserer levetiden på yttertaket. Frostsprengte nedløpsrør bør skiftes ut, da frostsprengte nedløpsrør kan føre takvann inn mot konstruksjonen, og forårsake skader. Takrenner med utettheter og lokale deformasjoner bør skiftes ut. På grunn av yttertakets helling, bør yttertaket sikres med snøfangere for å sikre at ras fra tak ikke skal skade personer og husdyr. I henhold til Sintef byggforsk, bør yttertak tekket med takshingel sikres med snøfangere når det overstiger 27 grader. Yttertaket har i henhold til fremlagt tegning 34 graders helling. Hjemmelshaver opplyser at det aldri har gått ras fra taket i hjemmelshavers eie.

Bilde viser sammenføyning av yttertak, som ikke er utført i henhold til monteringsanvisning.

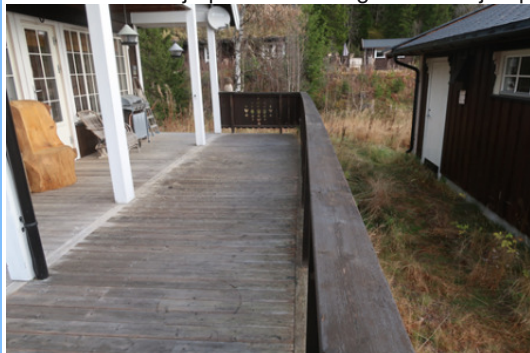
**Merknader:** Overflater har vedlikeholdsbehov. Rekkverk til terrasse på bakkeplan har slitasje, svekket innfesting, og vedlikeholdsbehov. Rekkverkshøyde til terrasse i 2. etasje er under minstekravet etter dagens krav.

Bilde viser slitasje på rekkverk og deformasjon på rekkverk.

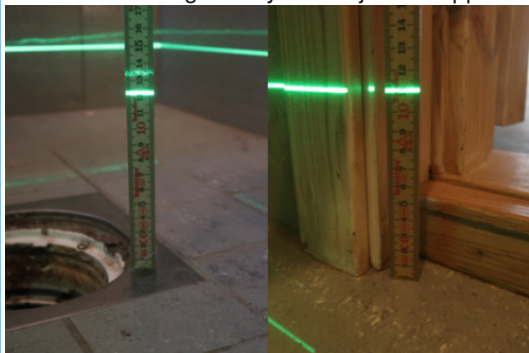
\*Bad - Overflate gulv: Bom/ hulrom under fliser er tegn på at fliser ikke har tilfredsstillende limdekning eller at fliser er løse. Det ble påvist for liten høydeforskjell fra topp sluk til topp flis ved dørterskel. Målt høydeforskjell på befaringsdagen var 11 mm. Minstekravet er 25 mm fra topp sluk til topp membran ved innerdør. Det er mulig at membran er ført opp bak listverk for å etablere tilfredsstillende høydeforskjell. Dette lar seg ikke kontrollere før listverk eventuelt demonteres, eller dokumentasjon fremlegges. Høydeforskjell skal sikre at en eventuell lekkasje føres til sluk, og ikke belaster tilstøtende konstruksjon, og forårsake skader. Om dusjkabinettet skiftes ut med dusjdører, eller annen åpen dusjløsning, må det påregnes at vannsøl utenfor dusjdørene ikke føres til sluk, og blir liggende på gulvet, på grunn av at gulvet utenfor dusjsonen er tilnærmet flatt.

Det er ikke påvist riss og sprekker.  
Det er ikke påvist sprekker i fuger.  
Det er påvist bom (hulrom) under fliser.  
Det er ikke påvist spor etter råteskade, muggvekst eller skadedyr.  
Det er ikke påvist tilfredsstillende fall til sluket.  
Det er ikke påvist tilfredsstillende høydeforskjell fra toppen av sluket til toppen av membranen ved dørterskelen.  
Det er ikke påvist flekker eller andre skader.

Gulvet utenfor dusjsonen er tilnærmet flatt og vil ikke nødvendigvis lede eventuelt lekkasjevann fra toalett, vaskemaskin eller vask til sluk.

Bilde viser måling av høydeforskjell fra topp sluk til topp flis ved dørterskel.

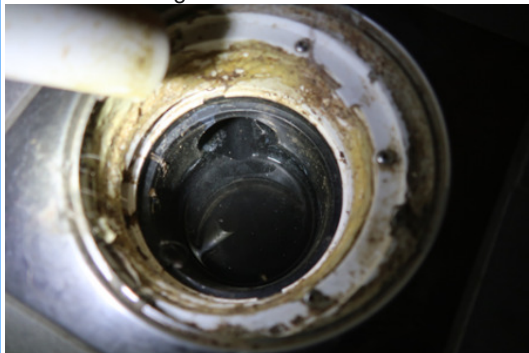
Det er påvist avvik i forhold til sluk, rørgjennomføringer, mansjetter eller klemring.

Bilde viser manglende vannlås i sluk.

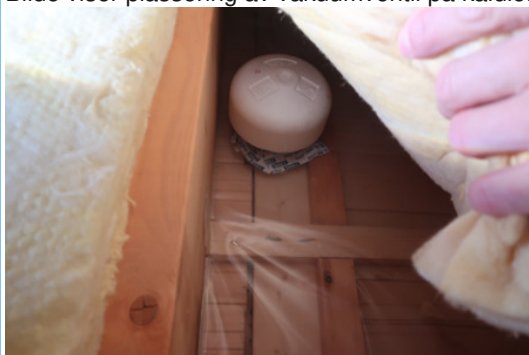
\*WC og innvendige vann- og avløpsrør: Vannrør: Stoppekran skal merkes tydelig med skilt, for å raskt kunne lokaliseres ved en eventuell lekkasje. Lufting av avløp skal i utgangspunktet føres over tak. Ikke tilfredsstillende lufting av avløp kan resultere i luft fra avløpssystemet, og dårlig avrenning. Det anbefales at luftingen føres over tak.

Bilde viser plassering av vakuumentil på kaldloft.
