# Tilstandsrapport

📍 Salemsveien 7, 4640 SØGNE

# gnr. 428, bnr. 114, snr. 1

Befaringsdato: 10.03.2025

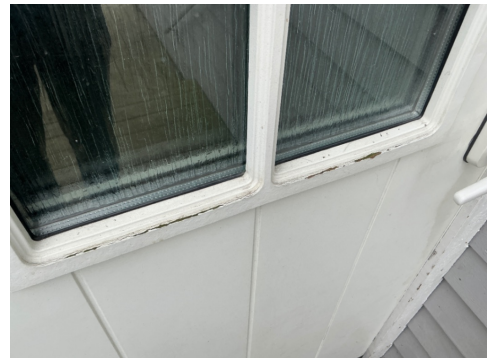
Noe påbegynnende fuktsvelling på inngangsdør utv side.

Oppsyn.

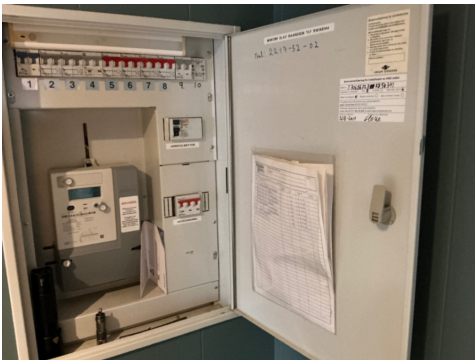
Det gis en tg2 fordi det mangler dokumentasjon/historikk i skap. Det er ikke avdekket noen åpenbare tegn til avvik eller feil, men gis generelt tg2 ved slikt avvik.

Det anbefales på eldre anlegg å kontakte egen takstmann som er fagkyndig og kan lage egen rapport på el. anlegget.
