# Tilstandsrapport

📍 Salemsveien 7, 4640 SØGNE

# gnr. 428, bnr. 114, snr. 1

Rapportdato: 11.03.2025

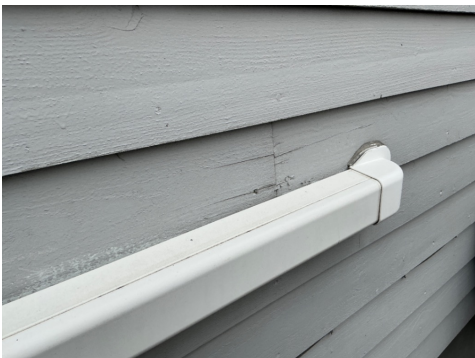
Det er noe påbegynnende råte rundt baderomsvifte. Ellers mer normal alder og værslitasje som oppsprekking i skjøter mm.

Stedvis oppsprekning.

Normalt oppsyn, vedlikehold og utskiftninger.

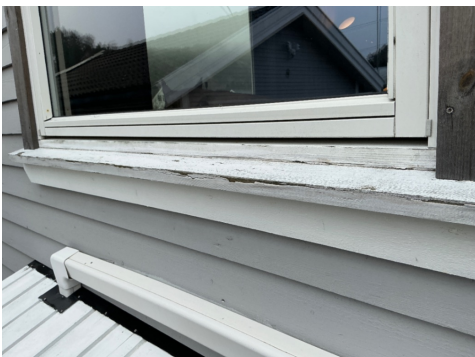
Stedvis malingflass.

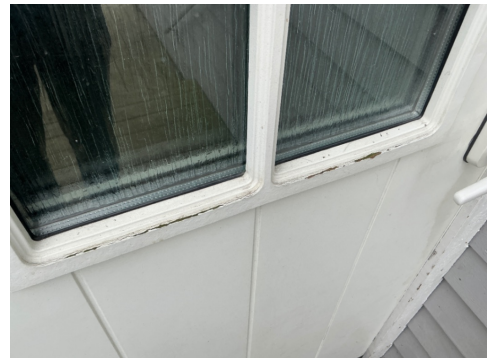
Noe påbegynnende fuktsvelling på inngangsdør utv side.

Oppsyn.

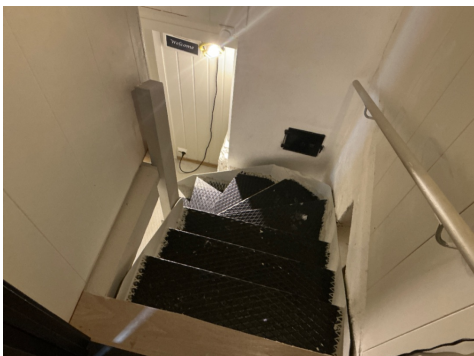
Håndløper anbefales på begge sider.

**Kostnadsestimat: Under 10 000**

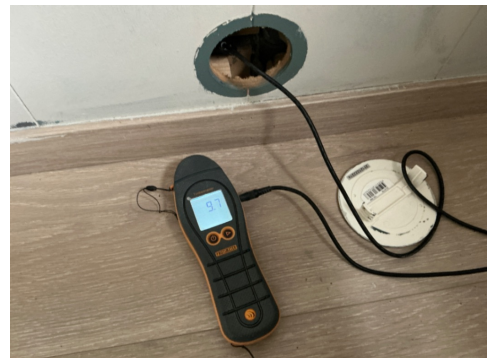
Hulltaking utført i tilstøtende rom, ikke tegn til avvik. Utført fra soverom mot dusj.

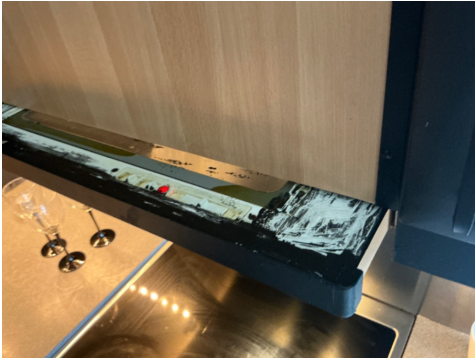
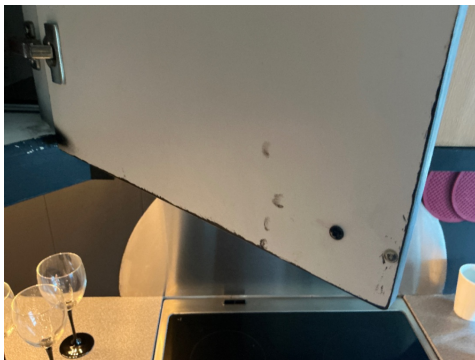
Malt innredning, noe ufagmessig. Ikke malt innside, og kosmetiske avvik.

Ufagmessig maling.

Fungerer med avviket.

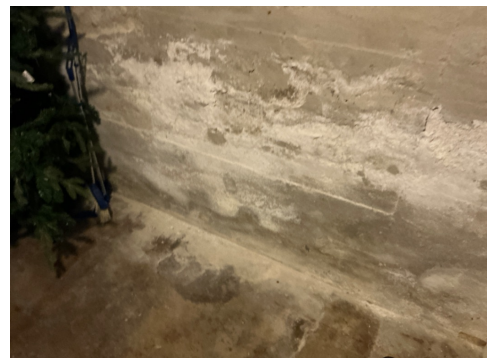
- Det mangler, eller på grunn av alder er det sannsynlig at det mangler, utvendig fuktsikring av grunnmuren ved kjeller/underetasje.
- Mer enn halvparten av forventet levetid på drenering er overskredet.

I eldre boliger vil det være kapillærsug, hvilket vil si fuktoppsug opp gjennom mur/betonggulv. Dette skyldes at tidligere byggeskikk ikke har fuktsperre under betongstøp. Erfaringsmessig så vil utvendig drenering rundt bolig/grunnmur medføre tørrere miljø i kjeller, men man vil ikke kunne hindre fuktoppsug fra gulv.

- Overvåk tilstanden jevnlig. For å få tilstandsgrad 0 eller 1 må dreneringen skiftes ut, men tidspunktet for når dette er nødvendig er vanskelig å si noe om. Bruken av underetg/kjeller vil og være avgjørende.

Ut fra dagens bruk med murvegger og bodarealer så anses det ikke økonomisk rasjonelt å utbedre drenering, men risk i på på frost vegg soverom.

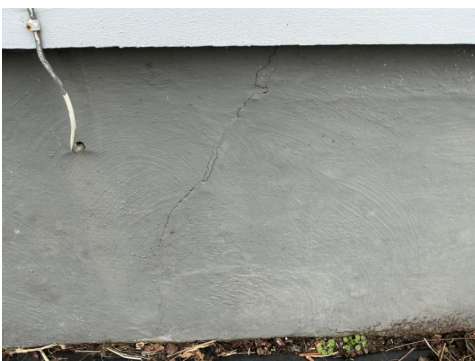
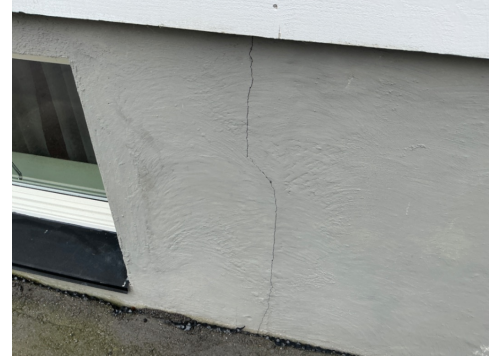
- Grunnmuren har sprekkdannelser.

Stedvis mindre riss.

- Lokal utbedring må utføres.
