Tilstandsrapport

Fritidsbolig

Haralie 19, 2890 ETNEDAL

Rapportdato: 13.03.2025

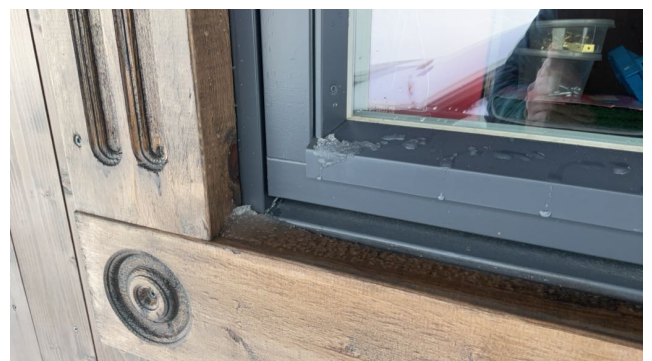
Manglende vannbrettbeslag.

- Det må foretas tiltak for å lukke avviket.

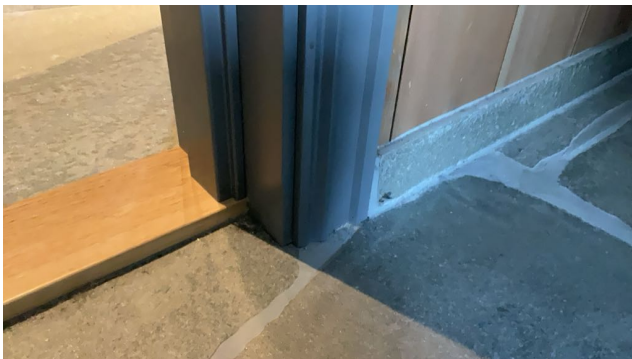
- Det er påvist andre avvik:

Sokkelskifer er påført trepanel av organisk materiale. Ikke synlig overgang, men fra rørovergang under servant var det ikke synlig membranoppbrett ei heller fra dørterskler. Anbefaler nærmere undersøkelse og tiltak.

- Det må foretas tiltak for å lukke avviket.

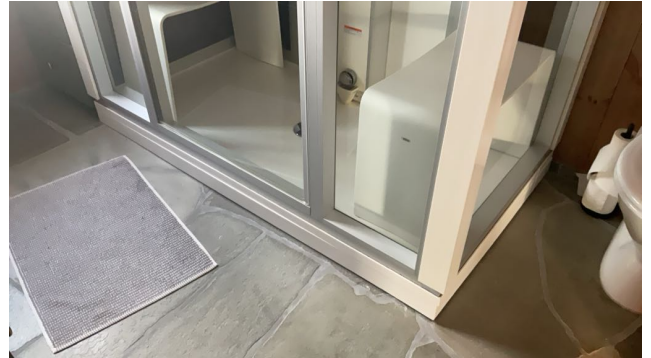
Begrenset inspeksjon av sluk

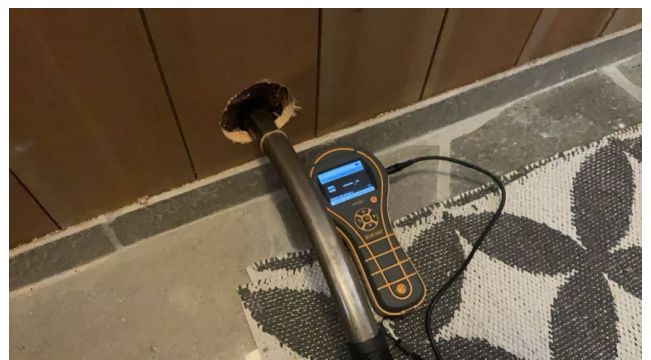
Hulltaking er foretatt uten å påvise unormale forhold. Hulltaking er foretatt ved/i teknisk rom.

Hulltaking foretatt fra teknisk rom, ved fuktmåletaking av vegg ble det ikke registrert fuktutslag

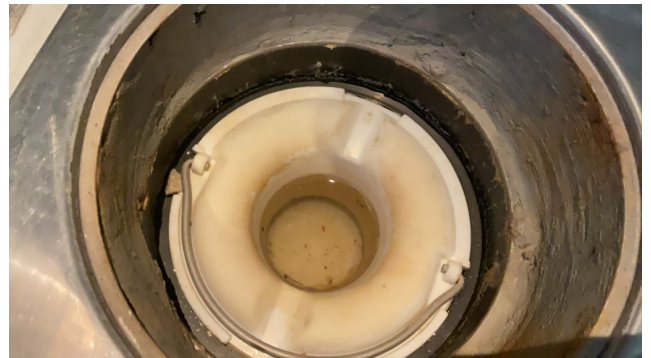
Slukmansjett er registrert i sluk korrekt under klemring

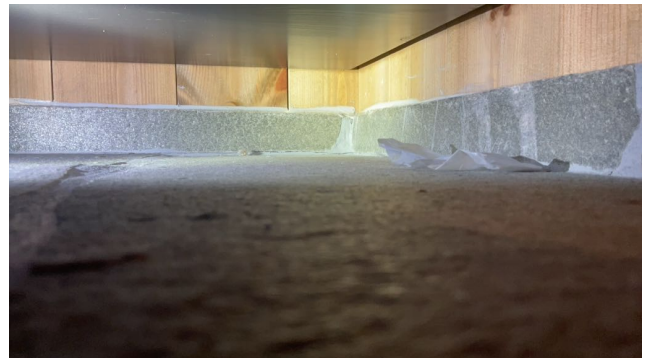
Det er registrert sokkelskifer opp langs vegg, trolig er disse påmontert trepanel/organisk materiale som ikke er egnet, synlig sprekkdannelse i fuge og trolig dette er årsak til bevegelse i overgang. Fra dørsokkler og overgang vegg er det ikke konstantert bruk av tettesjikt korrekt opp langs overgang, sokkelskifer på vegg har ikke synlig tilstrekkelig høyde der tettesjikt ikke er synlig ved rørgjennomføringer ellers lukket overgang med ikke mulig inspeksjon uten inngrep i konstruksjonen. Anbefaler nærmere undersøkelse og tiltak vurderes.

Sprekkdannelse i overgang gulv/vegg i hjørne ved servant og klosett

- Det må foretas tiltak for å lukke avviket.

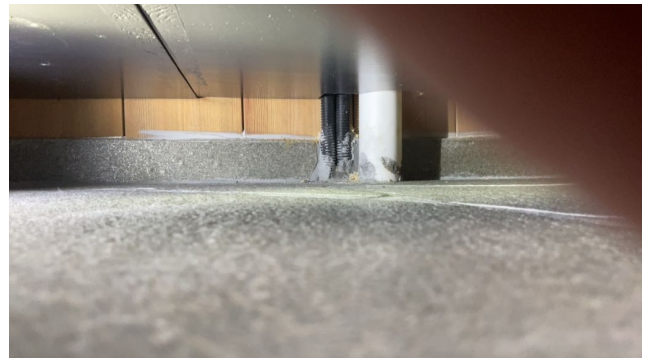
Ikke tilstrekkelig oppbrett av tettesjikt opp langs vegg, manglende bruk av slukmansjetter i overgang og sokkel montert på organisk materiale

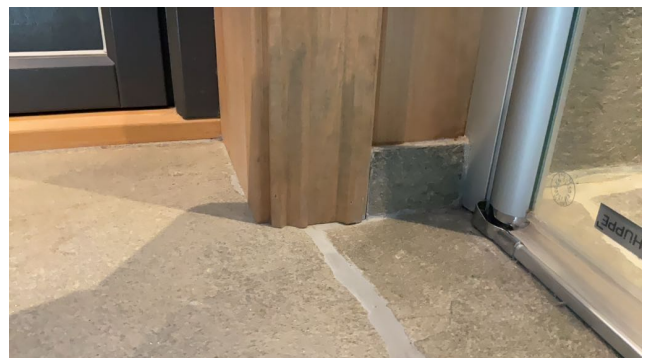
Manglende synlig oppbrett ved terskel, lister er ført ned på våtsone

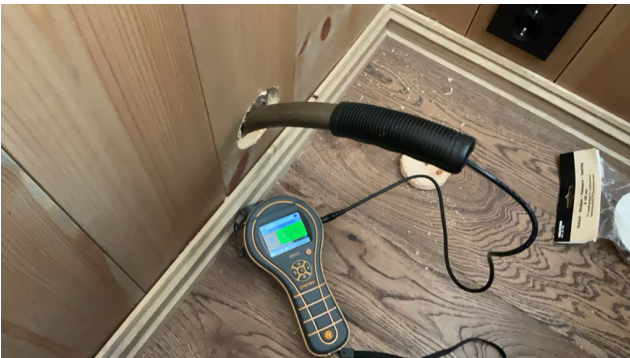
Hulltaking er foretatt uten å påvise unormale forhold. Hulltaking er foretatt ved/i soverom.

Hulltaking er foretatt fra vegg i soverom mot dusj, ved fuktmåletaking var det ikke fuktutslag i bunnkonstruksjoner i vegg

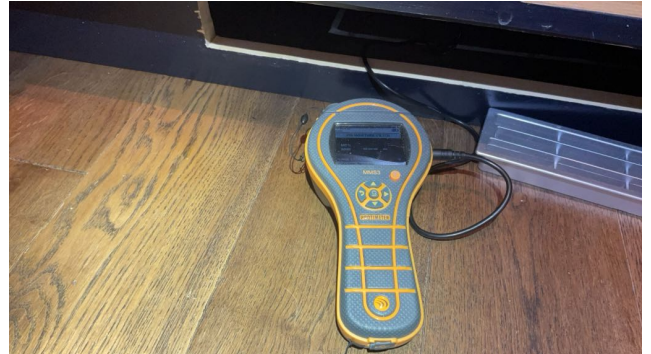
Ved fuktmåletaking av gulv under kjøkkenvask var det ikke fuktutslag
1.ETASJE > STUE/KJØKKEN/SPISESTUE
