# Tilstandsrapport

Enebolig

Matvegen 40, 2429 TØRBERGET

Befaringsdato: 02.06.2025

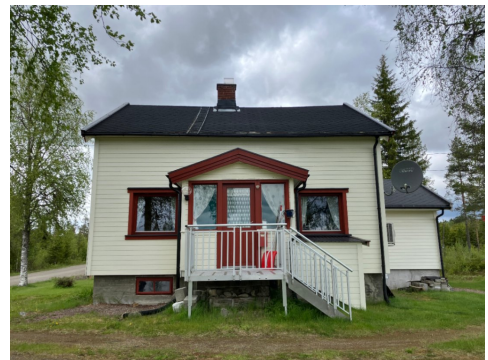
- Mer enn halvparten av forventet brukstid er passert på taktekingen.
- Mer enn halvparten av forventet brukstid er passert på undertak.
- Det er avvik:

- Tiltak:
- Tidspunkt for utskiftning av takteking nærmer seg.
- Tidspunkt for utskiftning av undertak nærmer seg.
- Overvåk tilstanden jevnlig. For å få tilstandsgrad 0 eller 1 må tekkingen skiftes ut, men tidspunktet for når dette er nødvendig er vanskelig å si noe om.
- Når takteking og undertak begynner å bli gamle, øker risikoen for lekkasjer, noe som kan føre til omfattende og kostbare reparasjoner av underliggende konstruksjoner dersom en ikke foretar tiltak på konstruksjonene før dette oppstår.

Jevnlig kontroll av tekkingen anbefales. Påregnelig med utskiftning av tekkematerialet i nær fremtid.

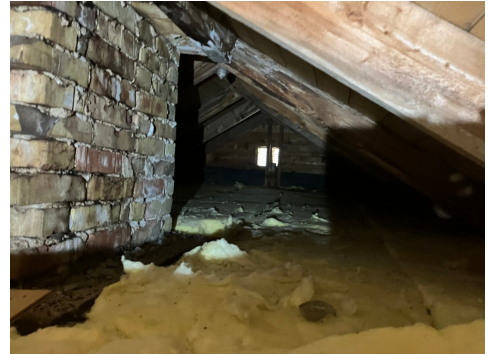
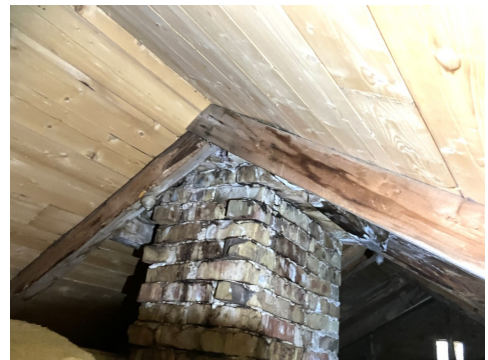
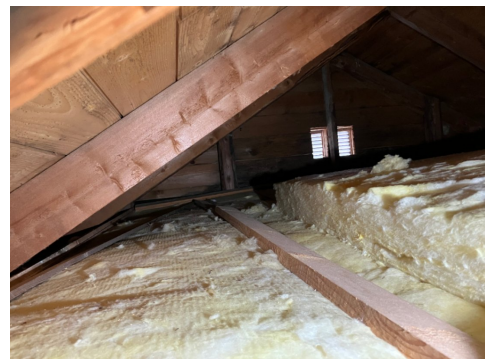
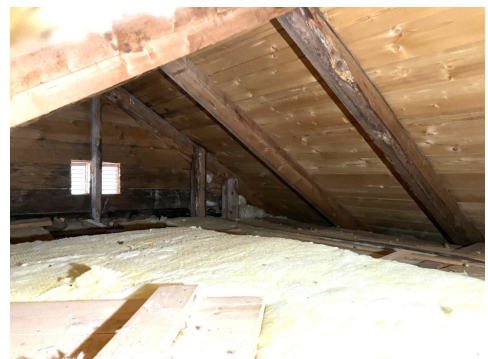
- Det er begrenset/dårlig ventilering av takkonstruksjonen.
- Det er påvist fuktskjolder/skader i takkonstruksjonen.
- Det er avvik:

Utbedringer med bedre ventilasjon av kaldtloft og skråhimlinger bør vurderes. Ifølge eier skyldes snø- og isdannelse varmetap gjennom loftet. Det bør også vurderes etterisolering og kontroll av dampsperrens utførelse. Gangbane for inspeksjon av kaldtloft bør etableres. Begrenset besiktigelse fra luke, kaldtloftet bør besiktiges i sin helhet. Kostnadsestimat kun for kontroll av fagmann. Ytterligere kostnader kan bli pårevet etter utredning. Kostnader for evt utskiftninger eller utbedringer er ikke medtatt da dette avhenger av ytterligere undersøkelser.

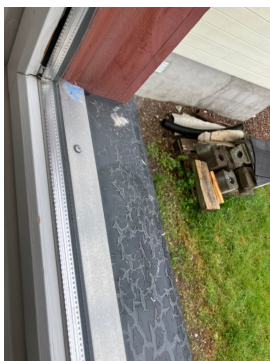
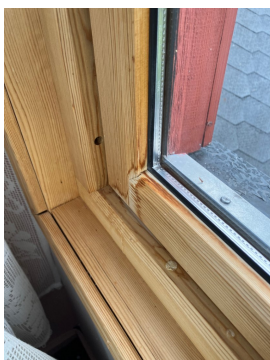
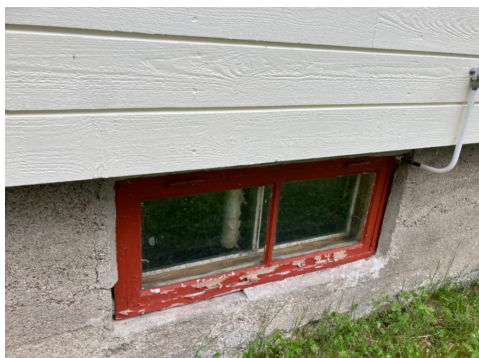
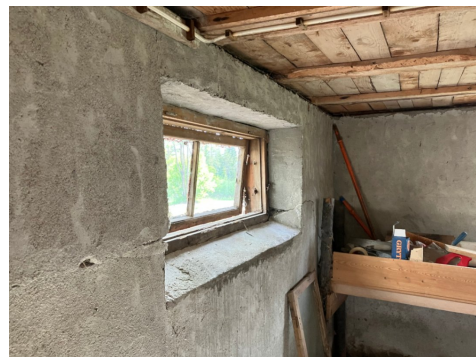
## ! TG 2 Vinduer

- Det er påvist tegn på innvendig kondensering av enkelte vindusglass.
- Det er avvik:

Kjellervinduer montert noe nært terreng utsatt for fuktskader. Enkelte vinduer med følgeskader etter kondens. Mer enn halvparten av forventet brukstid oppbrukt på vinduer.

- Det bør gjøres tiltak for å bedre ventilering av rommet.
- Kondensering på enkelte glass har medført fuktskader i treverk som kan medføre utskiftningsbehov av enkelte vinduer.
- Tiltak:

Utbedring av avvik iht beskrivelse ovenfor. Utskiftninger av vinduer eller isolerglass ved vinduer må påregnes grunnet elde. Tettelister bør byttes ved åpningsbare vinduer, mistet noe tettefunksjon. Utfra varmetapsbetraktning bør punkterte glass vurderes utskiftet hvis dette påvises. I følge Byggforsk byggdetaljblad er middels levetid for vinduer normalt ca 40 år. Normal garantitid for isolerglass mot punktering er 5-10 år. Kostnadsestimat for vedlikehold. Kostnader for utskiftninger er ikke medtatt, men kan påregnes.

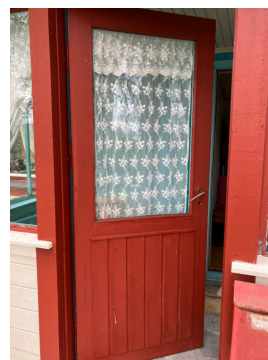
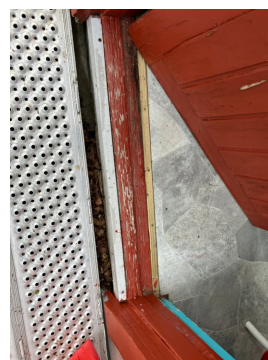
## ! TG 2 Dører

- Det er påvist tegn på innvendig kondensering av enkelte glass.
- Det er påvist utetthet/åpning mellom dørblad og dørkarm. Dvs. at kald trekk kan oppstå.
- Det er avvik:

Behov for utvendig vedlikehold. I følge Byggforsk byggdetaljblad er middels levetid for dører normalt ca 40 år. Normal garantitid for isolerglass mot punktering er 5-10 år. Utskiftninger av isolerglass eller dører må påregnes grunnet elde.

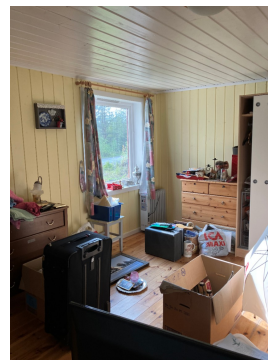
- Målt høydeforskjell på over 20 mm innenfor en lengde på 2 meter. Tilstandsgrad 3 gis med bakgrunn i standardens krav til godkjente måleavvik.
- Målt høydeforskjell på over 30 mm gjennom hele rommet. Tilstandsgrad 3 gis med bakgrunn i standardens krav til godkjente måleavvik.

Høydeavviksmålinger i soverom i 1.etasje med avviksregistreringer over normale toleranser, registrerte avvik opp mot 39 mm. I tillegg registrerte avvik med 30 mm over 2 m målelengde i soverom. Høydeavviket er registrert tilbygg av soverom.

På grunn av påviste skjevheter anses det nødvendig å understøtte bjelkelaget under soverommet for å utbedre avviket. Permanente deformasjoner kan ha blitt påført. Kostnader med utbedringer av bjelkelaget må påregnes. Kostnadsestimat kun for kontroll av fagmann. Ytterligere kostnader kan bli påkrevet etter utredning.

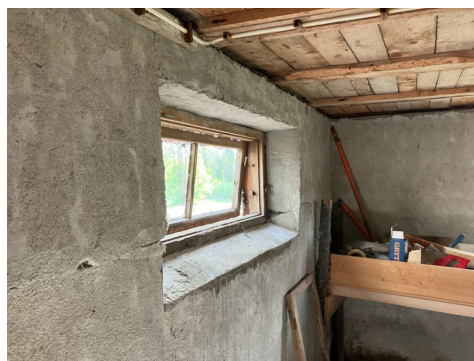
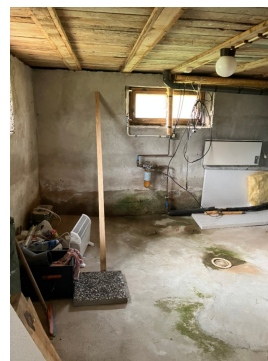
- Det er ikke mulig å foreta hulltaking i underetg i utsatte konstruksjoner.
- Det er påvist indikasjoner på noe fuktgjennomtrenging i kjellergulv.
- Det er påvist indikasjoner på noe fuktgjennomtrenging inn i kjellermur.
- Det er påvist synlig fuktighet på mur/gulv i kjeller.

Murvegger og betonggulv med tradisjonelle tegn til fuktpåvirkning over tid med fuktskjolder, kalk- og saltutslag, løsnet puss og avskallinger. Fuktskjolder i himling, under bad i 1. etasje.

- Det må foretas tiltak for å redusere/begrense fuktgjennomtrenging inn i kjeller.
- Ytterligere undersøkelser må foretas for å få kartlagt tilstanden og omfanget på eventuelle skader.

Fuktsikring bør generelt etableres mellom treverk og murverk. Temperaturen ved kjelleren kan med fordel økes noe. Ventilering kan med fordel forbedres ved etablering av flere veggventiler. Ny drenering kan vurderes ut fra arealbehov og eget krav til nytteverdi av kjelleren. Kostnadsestimat for ytterligere kontroll av fagmann samt riving/fjerning av organisk materiale i kjellerbod. Kostnader for evt ytterligere riving av organisk materiale er ikke medtatt.

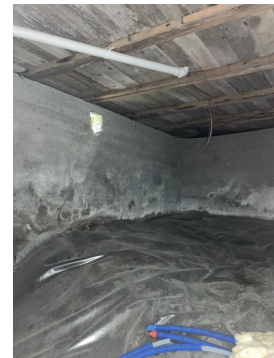
## ! TG 2 Kryp Kjeller

- Det er ikke adkomst til deler av kryptkjelleren. Kryptkjeller er kun vurdert i tilgjengelige deler. Kryptkjeller regnes for å være en risikokonstruksjon som er utsatt for fukt- og råteskader i bunnsvill, trebjelkelaget og andre tilstøtende konstruksjoner, på grunn av fuktighet fra grunnen og kondensering ved temperaturforskjeller. Selv om det ikke er avdekket tegn på skader, betyr ikke dette nødvendigvis at det ikke foreligger skader i eller i forbindelse med kryptkjelleren.

Kryperom uten tilkomst for å vurdere rommet mellom det nederste bjelkelaget og bakken (kryptkjeller). Fuktigheten kan være høy i slike rom/kjellere på grunn av fuktighet fra grunnen, innsig av vann og/eller kondensering. Temperatur og fuktforhold kan gi skader i konstruksjoner slik som bjelkelag, og ofte utvikle seg over tid. Begrenset besiktigelse av kryperom under deler av boligen fra vegg/luke fra innvendig kjellerom. Kryperom som er besiktiget fra luke i innvendig kjellervegg uten visuelle tegn ved innvendige overflater til skader som kan settes i sammenheng med tradisjonell fuktproblematikk forbundet med kryptkjellere.

Tilkomst til lukket kryperom bør etableres. En tilstandsrapport som denne baseres på en visuell befaring uten inngrep i konstruksjonen. Selv om det ikke er avdekket tegn på skader utenfor kryptkjelleren under befaringen, slik som misfarging av treverk, spesielle insekter eller råteskader i konstruksjoner, betyr ikke dette nødvendigvis at det ikke foreligger skader i eller i forbindelse med kryptkjelleren. Det anbefales derfor at en er oppmerksom på denne risikoen og undersøker dette nærmere, helst med hjelp av en fagkyndig. Jevnlige kontroll av kryptkjellere anbefales. Flere ventilert i grunnmur anbefales, anbefalt 1-2 luker pr 20 m<sup>2</sup> kryptkjeller. Plast mot grunnen kan vurderes som supplement til forbedret ventilering av kryperommet, utlegging av plast kan redusere avdamping fra grunnen og fuktbelastningen i kryperommet. Kostnadsestimat for ytterligere undersøkelser, fortrinnsvis med bistand fra fagmann.

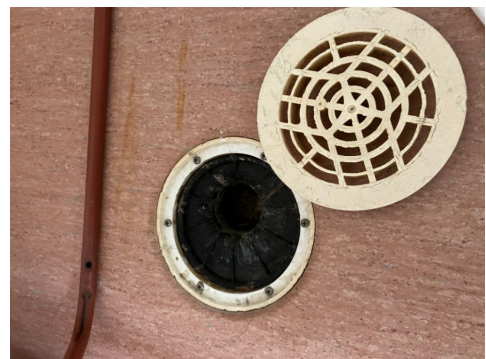
- Sluket må sjekkes og rengjøres jevnlig.
- Overvåk tilstanden jevnlig. For å få tilstandsgrad 0 eller 1 må slukløsningen skiftes ut og sannsynligvis må også membransjiktet skiftes/utbedres. Det er imidlertid vanskelig å si noe om tidspunktet for når dette er nødvendig.
- Eldre sluk av plast er ofte utsatt for lekkasjer og særlig i overganger. Eventuelle lekkasjer kan medføre fuktskader på tilliggende konstruksjoner.
- Overvåk tilstanden jevnlig. For å få tilstandsgrad 0 eller 1 må tettesjiktet skiftes ut, men tidspunktet for når dette er nødvendig er vanskelig å si noe om.
- Det er viktig å merke seg at levetiden til en membran varierer basert på kvalitet, installasjon og bruk. Eldre membraner kan bli sprø og sprekke opp, noe som fører til at de mister sin vanntettende funksjon. Dette kan resultere i vannlekkasjer gjennom vegger og gulv og fuktskader.

Ingen tegn til skader etter 35 år, men rommet er lite i bruk. Lang tid siden siste bruk. Rommet bør observeres ved jevnlig og hyppigere bruk, evt utbedringer kan forventes. Kostnadsestimat for kontroll av fagmann.

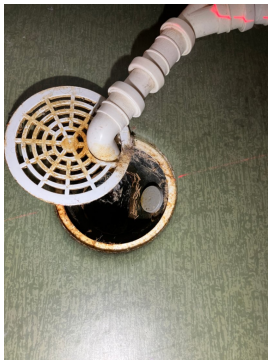
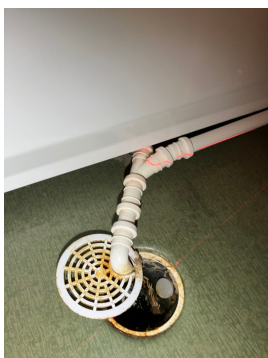
- Det er påvist mangelfull/feil utførelse rundt rørgjennomføringer e.l. som gir fare for fukt i konstruksjonen i våtsone.
- Mer enn halvparten av forventet brukstid er passert på membranløsningen.
- Mer enn halvparten av forventet brukstid er passert på slukløsningen.

- Løsningen/utførelsen rundt rørgjennomføringer gir fare for fukt inn i konstruksjoner.
- Konsekvensen er at det kan oppstå fuktskader i konstruksjonen bak overflatematerialet. Vann kan trenge inn gjennom utette rørgjennomføringer og forårsake fuktskader ved fukttilførsel gjennom enten bruksvann eller lekkasjevann.

Utetthet rundt rørinnføring i vegg under servant, fugging rundt rør bør utføres. Ingen tegn til skader etter 55 år, men rommet er lite i bruk. Rommet bør observeres ved jevnlig og hyppigere bruk, evt utbedringer kan avventes. Kostnadsestimat for kontroll av fagmann.

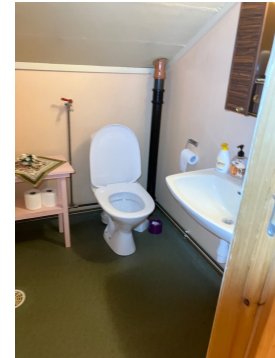
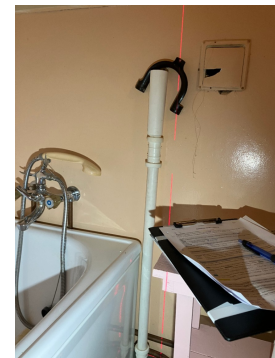
- Det er påvist fuktskjolder etc. rundt ventiler.
- Rommet har kun naturlig ventilasjon.
- Våtrommet mangler tilluftsentilering, f.eks. spalte/ventil ved dør.

- Elektrisk avtrekksvifte bør monteres for å lukke avviket.
- Det bør etableres tilfredsstillende tilluft til våtrom f.eks. luftespalte ved dør e.l.

Elektrisk avtrekksvifte bør monteres for å lukke avviket. Tilluftsspalte under dørrblad anbefales.

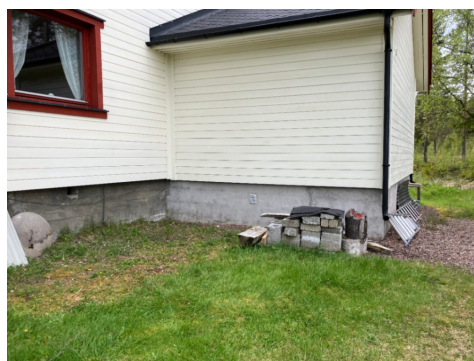
- Tiltak for redreting rundt boligen kan ikke utelukkes.
- Andre tiltak:
  - Overvåk tilstanden jevnlig. For å få tilstandsgrad 0 eller 1 må dreneringen skiftes ut, men tidspunktet for når dette er nødvendig er vanskelig å si noe om. Bruken av underetg/kjeller vil og være avgjørende.
  - Fuktsikring av muren må etableres inkl. klemlist.
  - Tiltak:

Ny drenering kan vurderes ut fra arealbehov og eget krav til nytteverdi av kjelleren. Vann fra alle nedløp anbefales ført vekk fra bygningskroppen. Tilstanden ved kjelleren bør følges opp. Stedvis må fallet justeres noe. Fallet fra grunnmuren skal helst være 1:20 og minst 1:50 i 3 meters bredde fra grunnmuren. Terreng skal da ligge helst 15 cm eller minst 6 cm lavere 3 meter fra muren enn inne ved grunnmuren. Kostnader for evt ny drenering er ikke medtatt.

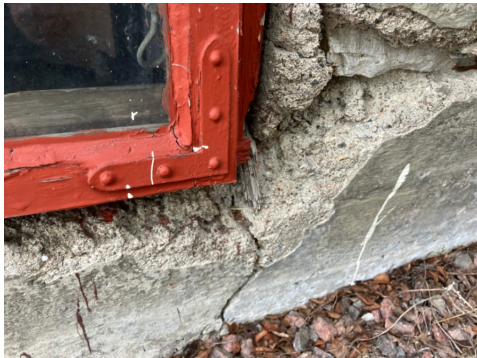
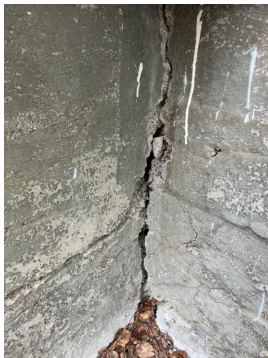
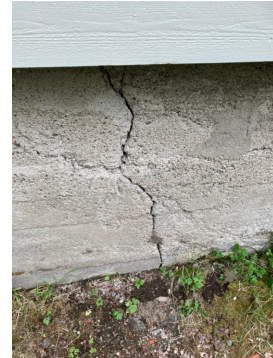
Oppsprekninger kjellergulv fremstår av eldre dato, bør holdes under oppsikt. Lokale tiltak med reparasjoner av sprekker/riss. Jevnlig kontroll av grunnmur anbefales. Kostnadsestimat kun for utbedringer av sprekker/riss. Grunnmur som var tildekket eller utilgjengelige ved befaringen bør kontrolleres.
