Tilstandsrapport

Enebolig

Lilleveien 21, 4580 LYNGDAL

Oppdragsnr.: 22592-1071

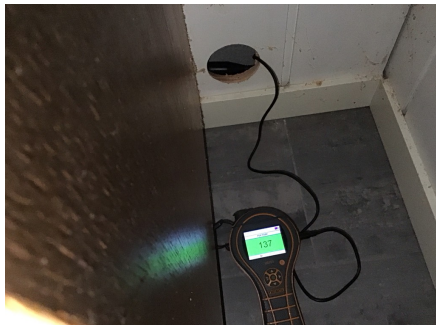
Gulvet har teppe og har belegg. Veggene har plater. Hulltaking er foretatt uten å påvise unormale forhold. Fuktkvotemåling (vekt%) i konstruksjonen ble målt til 6. Hulltaking er foretatt ved/i Vegg vendt mot under terreng under trapp .

Fuktmåling ved hultaking i vegg under trapp

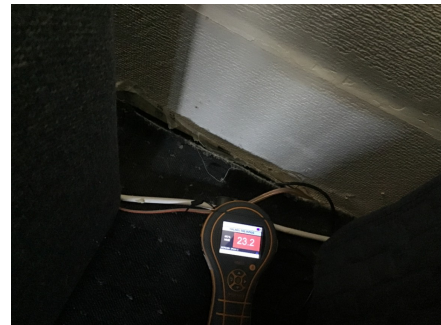
Ved fuktmåling i bunnsvill i vegg mot terreng i stue i underetasjen ble det registrert forhøyede fuktverdier. Det var demontert gulvlist på kontrollstedet ved befaringen. Eier opplyser at det tidligere kan ha forekommet fuktinntregning bak klemlist ved fuksikringen i perioder med kraftig værbelastning, regn og vind.

Årsaken til de registrerte forhøyede fuktverdiene kunne ikke fastslås på befaringstidspunktet. Det er ukjent om målingene skyldes restfukt etter tidligere fuktbelastning eller om det foreligger et vedvarende fuktproblem. Befaringen ble gjennomført under oppholdsvær, og værforholdene på inspeksjonsdagen gir derfor begrenset grunnlag for å avdekke eventuell aktiv lekkasje eller fuktinntregning ved slagregn og høy værbelastning.

Forhøyede fuktverdier i bunnsvill og veggkonstruksjon mot terreng innebærer risiko for skjulte fuktskader, svekket materialkvalitet, muggsopp- og råteutvikling dersom forholdet er vedvarende. Vegger mot terreng er generelt utsatte konstruksjoner med økt risiko for fuktproblematikk.

Fuktmåling i bunnsvill i vegg vendt mot under terreng, underetasje

Ved registrering av videre eller økende fuktverdier anbefales destruktive undersøkelser for kartlegging av konstruksjonens tilstand og skadeomfang. Videre bør funksjon og utførelse av utvendig fuktsikring, klemlister, overganger og drenering kontrolleres nærmere rundt hele boligen. Ved behov må ytterligere utbedringstiltak påregnes.
