Tilstandsrapport

Enebolig

Nordre Tommelsrudveien 84, 1870 ØRJE

Befaringsdato: 20.08.2024

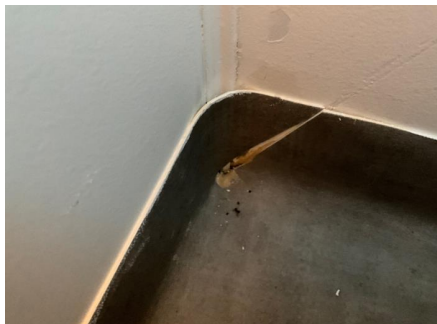
TG 1U Tilliggende konstruksjoner våtrom

Hulltaking er ikke foretatt, da det dusjes i tett dusjkabinett. Rør på yttervegg. Ellers ikke påvist skader på plater på vegg mot stue.

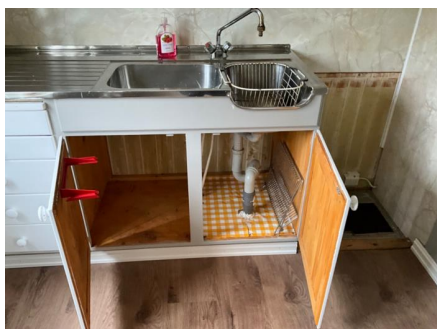
TG 2 Vannledninger

- Det er påvist ufagmessig utførelse av vannledninger.
- Mer enn halvparten av forventet brukstid er passert på innvendige vannledninger.
- Det er påvist at vannrør som er utsatt for kulde har mangelfull isolering.

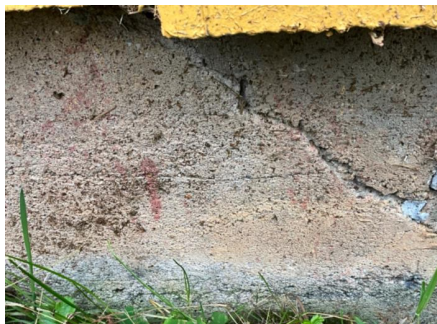
TG 3 Terrenghorhold

Dels kupert og dels flat tomt.

- Terrenget har stedvis ikke fall fra grunnmuren, dette kan føre til unødig fuktbelastning mot grunnmuren. Det er viktig at terrenget heller riktig i områder ved grunnmuren. Overflatevann skal hurtigst mulig vekk for å unngå unødvendige fuktbelastninger på utvendig fuksikring og drenering.

- Det bør foretas terrengjusteringer.
