# Tilstandsrapport

Enebolig

Fjellbugrinna 3, 1832 ASKIM

Befaringsdato: 29.05.2024

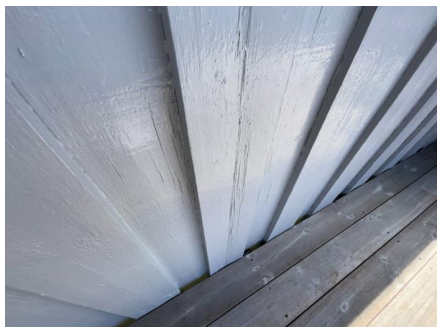
- Det ble foretatt stikktakninger etter råte/dårlig kledning ved hjelp av en syl, ikke påvist råte, dog påvist værslitt trevirke/sprekker. Kledning bærer stedvis preg av elde.

- Lokal utbedring/utskiftning bør utføres.

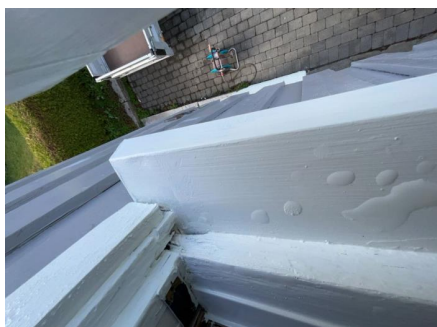
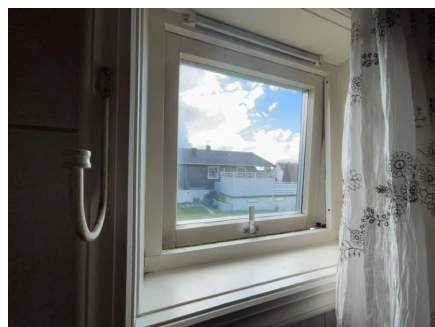
- Det er påvist at enkelte vinduer er vanskelig å åpne/lukke.
- Det er påvist noen glassruter som er punktert eller sprukne.
- Det er påvist vinduer med fukt/råteskader.

- Påvist at vinduer i to soverom i 1. etasje har råteskader i karm, som følge av elde.

- Vinduer med råteskader må erstattes med nye.

- Vinduer bærer dels preg av elde og slitasje. Vinduer med råteskader må påregnes utskiftet, ellers må det påregnes utskiftninger av resterende vinduer i årene som kommer.

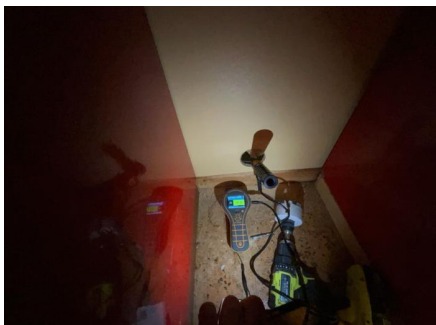
- Det er gjennom hulltaking påvist høyt fuktnivå inne i trekonstruksjonen i hulltakingen, men ikke påvist fuktskader i dette området. Høy luftfuktighet kan over tid føre til muggvekst eller sverting av materialer. Samtidig kan materialer og konstruksjoner bli ødelagt.
- Det ble etter hulltaking i bod målt ca. 18 vektprosent i vegg. Treverk skal ha fuktinnhold lavere enn 15 vektprosent. I treverk med fuktighet over 17 vektprosent, øker faren for råte og muggsoppvekst.

- Det påviste fuktnivå gir grunn til å overvåke konstruksjonen jevnlig for å se utvikling over tid, og eventuelt foreta tiltak for å unngå fuktskader.

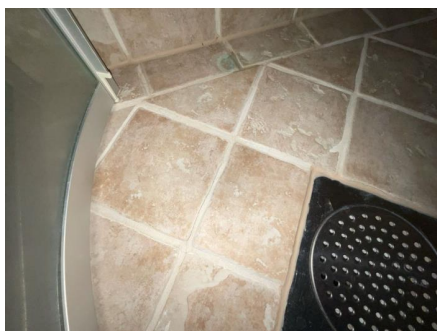
- Det er mulighet for at det kan forekomme vannlekkasje på våtrommet hvor vann ikke vil gå til sluk.
- Det er påvist at flisfuger har riss/sprekker.
- Det er påvist at høydeforskjell fra topp slukrist til gulv/synlig topp membran ved dørterskel er mindre enn 25 mm.
- Det er påvist avvik i fallforhold til sluk i forhold til krav i forskrift på byggetidspunktet.

- Takstmannen har foretatt kontroll av fallforhold på våtrommet ved hjelp av en punktlaser. Målt 10 mm fra ferdig overflate gulv ved dør til overkant sluk, svakt fall også lokalt i dusjen. Eventuelt lekkasjevann fra andre installasjoner enn dusjen vil ikke ledes til sluk grunnet oppkant.
- Riss/sprekk i flisfuger kan være induksjon på fukt i bakomliggende konstruksjon.

- Det bør etableres avrenning inn til sluk for hele våtrommet.
- Installering av tett dusjkabinett anbefales.
- Slike riss/sprekker kan indikere bakenforliggende fuktskader, og konstruksjonen bør observeres jevnlig for å vurdere utvikling.

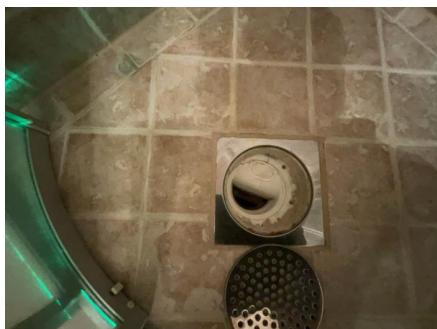
- Det er påvist mangelfull/feil utførelse rundt rørgjennomføringer e.l. som gir fare for fukt i konstruksjonen i våtsone.
  - Mer enn halvparten av forventet brukstid er passert på membranløsningen.

- Mer enn halvparten av forventet brukstid er passert på slukløsningen.
- Ikke påvist klemt membranløsning i sluket befaringsdagen. Jevnlig rensing av sluket er viktig. Feil i tetting rundt sluket er den største årsaken til lekkasjer fra bad. Det er derfor viktig at ikke vannet blir stående over vannlåsen i sluket. Det er heller ikke påvist mansjetter/membran rundt gjennomføringer i våtsonen til servant.

- Over halvparten av forventet brukstid på tettesjikt og sluk er passert, og det er usikkert om tettesjiktet er rustet for dagens bruk med utstrakt dusjing og vannsøl. Tilstand forutsetter derfor tett dusjkabinett med avløp til sluket. Det er dog ingen garantier, og det er usikkert når tettesjikt må skiftes ut.

- Installering av tett dusjkabinett anbefales.
- Overvåk tilstanden jevnlig. For å få tilstandsgrad 0 eller 1 må tettesjiktet skiftes ut, men tidspunktet for når dette er nødvendig er vanskelig å si noe om.
- Sluket må sjekkes og rengjøres jevnlig.

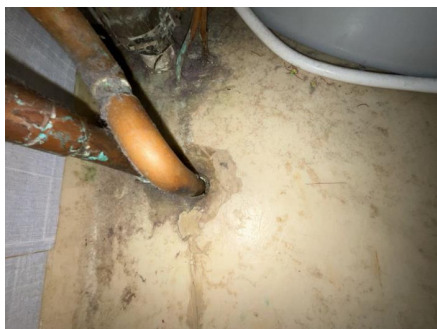
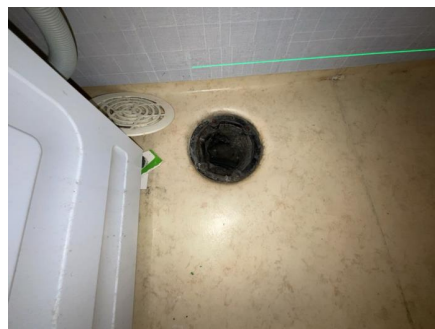
- Det er påvist mangelfull/feil utførelse rundt rørgjennomføringer e.l. som gir fare for fukt i konstruksjonen i våtsone.
- Mer enn halvparten av forventet brukstid er passert på membranløsningen.
- Mer enn halvparten av forventet brukstid er passert på slukløsningen.

- Over halvparten av forventet brukstid på tettesjikt og sluk er passert, og det er usikkert om tettesjiktet er rustet for dagens bruk. Vaskerommet vil fortsatt kunne tåle forsiktig bruk, det er dog ingen garantier, og det er usikkert når tettesjikt må skiftes ut.

- Løsningen/utførelsen rundt rørgjennomføringer gir fare for fukt inn i konstruksjoner.
- Overvåk konstruksjonen jevnlig. For å få tilstandsgrad 0 eller 1 må løsningen utbedres, men tidspunktet for når dette er nødvendig er vanskelig å si noe om.

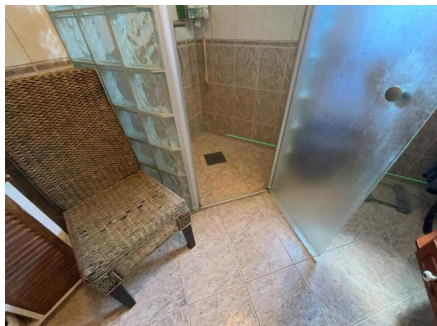
- Det er mulighet for at det kan forekomme vannlekkasje på våtrommet hvor vann ikke vil gå til sluk.

- Det er påvist avvik i fallforhold til sluk i forhold til krav i forskrift på byggetidspunktet.

- Takstmannen har foretatt kontroll av fallforhold på våtrommet ved hjelp av en punkt laser. Målt ca. 10 mm fra ferdig overflate gulv ved dør til overkant sluk, Svakt fall også lokalt i dusjen, må påregnes at det blir liggende igjen noe vann etter dusjing. Eventuelt lekkasjevann fra andre installasjoner enn dusjen vil ikke ledes til sluk grunnet oppkant mot dusjnisje.

- Våtrommet kan fungere med dette avviket, det må dog gjøres utbedringer om avviket skal lukkes. Det vil imidlertid sjelden være økonomisk rasjonelt som et enkeltstående tiltak. Ved en eventuell renovering, påse at badet bygges med riktig fall til sluk.

- Takstmannen anbefaler at det installeres tett dusjkabinett med avløp direkte i sluk.

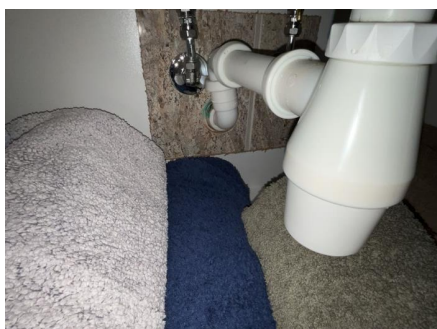
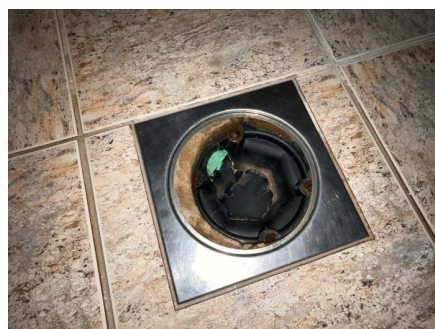
- Det er påvist mangelfull/feil utførelse rundt rørgjennomføringer e.l. som gir fare for fukt i konstruksjonen i våtsone.
- Mer enn halvparten av forventet brukstid er passert på membranløsningen.
- Mer enn halvparten av forventet brukstid er passert på slukløsningen.

- Ikke påvist klemt membranløsning i sluket befaringsdagen. Jevnlign renging av sluket er viktig. Feil i tetting rundt sluket er den største årsaken til lekkasjer fra bad. Det er derfor viktig at ikke vannet blir stående over vannlåsen i sluket. Det er heller ikke påvist mansjetter rundt gjennomføringer i vegger under servant.

- Over halvparten av forventet brukstid på tettesjikt og sluk er passert, og det er usikkert om tettesjiktet er rustet for dagens bruk, med utstrakt dusjing og vannsøl. Tilstand forutsetter derfor tett dusjkabinett med avløp til sluket. Det er dog ingen garantier, og det er usikkert når tettesjikt må skiftes ut.

- Overvåk tilstanden jevnlig. For å få tilstandsgrad 0 eller 1 må slukløsningen skiftes ut og sannsynligvis må også membransjiktet skiftes/utbedres. Det er imidlertid vanskelig å si noe om tidspunktet for når dette er nødvendig.
- Sluket må sjekkes og rengjøres jevnlig.
- Løsningen/utførelsen rundt rørgjennomføringer gir fare for fukt inn i konstruksjoner.
- Installering av tett dusjkabinett anbefales.

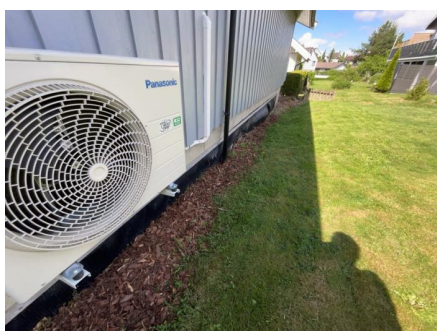
- Terreng har stedvis ikke fall fra grunnmuren, dette kan føre til unødig fuktbelastning mot grunnmuren. Det er viktig at terrenget heller riktig i områder ved grunnmuren. Overflatevann skal hurtigst mulig vekk for å unngå unødvendige fuktbelastninger på utvendig fuksikring og drenering.

- Det bør foretas terrengjusteringer.
