Fjellbugrinna 3, 1832 ASKIM

Innholdsrik og fin enebolig over 2 plan med bl.a. 3 soverom og 2 bad - flott opparbeidet hage - barnevennlig.

Tilstandsrapport

Befaringsdato: 29.05.2024

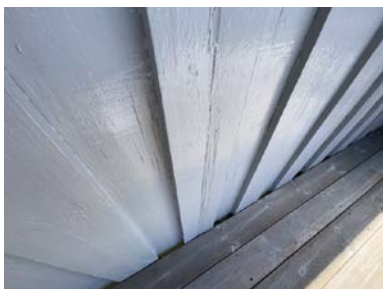
- Det ble foretatt stikktagninger etter råte/dårlig kledning ved hjelp av en syl, ikke påvist råte, dog påvist værslitt trevirke/sprekker. Kledning bærer stedvis preg av elde.

- Lokal utbedring/utskiftning bør utføres.

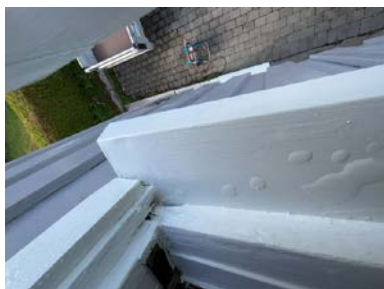
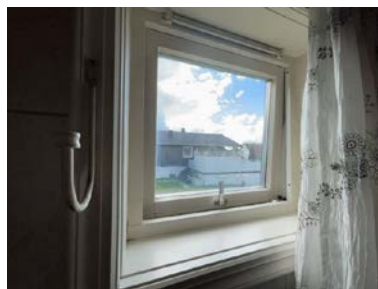
- Det er påvist at enkelte vinduer er vanskelig å åpne/lukke.
- Det er påvist noen glassruter som er punktert eller sprukne.
- Det er påvist vinduer med fukt/råteskader.

- Påvist at vinduer i to soverom i 1. etasje har råteskader i karm, som følge av elde.

- Vinduer med punkterte/sprukne glass må påregnes skiftes ut, enten hele vinduet eller kun selve glassene.
- Vinduer med råteskader må erstattes med nye.

- Vinduer bærer dels preg av elde og slitasje. Vinduer med råteskader må påregnes utskiftet, ellers må det påregnes utskiftninger av resterende vinduer i årene som kommer.

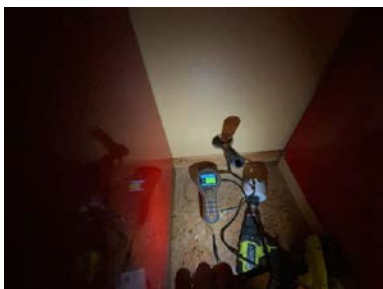
! TG 2 Rom Under Terreng

Gulvet er av betong. Veggene har betong/mur, plater og panel.
Hulltaking er foretatt, og det er påvist avvik i konstruksjonen.

- Det er gjennom hulltaking påvist høyt fuktnivå inne i trekonstruksjonen i hulltakingen, men ikke påvist fuktskader i dette området. Høy luftfuktighet kan over tid føre til muggvekst eller sverting av materialer. Samtidig kan materialer og konstruksjoner bli ødelagt.
- Det ble etter hulltaking i bod målt ca. 18 vektprosent i vegg. Treverk skal ha fuktinnhold lavere enn 15 vektprosent. I treverk med fuktighet over 17 vektprosent, øker faren for råte og muggsoppvekst.

- Det påviste fuktnivå gir grunn til å overvåke konstruksjonen jevnlig for å se utvikling over tid, og eventuelt foreta tiltak for å unngå fuktskader.

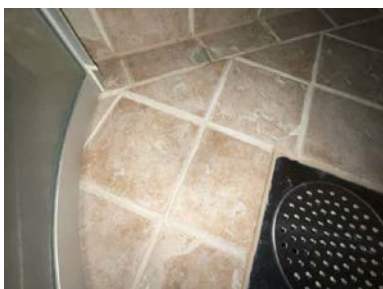
- Det er mulighet for at det kan forekomme vannlekkasje på våtrommet hvor vann ikke vil gå til sluk.
- Det er påvist at flisfuger har riss/sprekker.
- Det er påvist at høydeforskjell fra topp slukrist til gulv/synlig topp membran ved dørterskel er mindre enn 25 mm.
- Det er påvist avvik i fallforhold til sluk i forhold til krav i forskrift på byggetidspunktet.

- Takstmannen har foretatt kontroll av fallforhold på våtrommet ved hjelp av en punkt laser. Målt 10 mm fra ferdig overflate gulv ved dør til overkant sluk, svakt fall også lokalt i dusjen. Eventuelt lekkasjevann fra andre installasjoner enn dusjen vil ikke ledes til sluk grunnet oppkant.
- Riss/sprekk i flisfuger kan være induksjon på fukt i bakomliggende konstruksjon.

- Det bør etableres avrenning inn til sluk for hele våtrommet.
- Installering av tett dusjkabinett anbefales.
- Slike riss/sprekker kan indikere bakenforliggende fuktskader, og konstruksjonen bør observeres jevnlig for å vurdere utvikling.

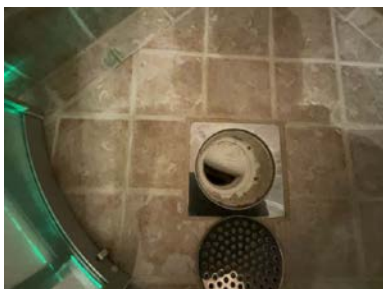
UNDERETASJE > BAD

- Det er påvist mangelfull/feil utførelse rundt rørgjennomføringer e.l. som gir fare for fukt i konstruksjonen i våtsone.
- Mer enn halvparten av forventet brukstid er passert på membranløsningen.
- Mer enn halvparten av forventet brukstid er passert på slukløsningen.

- Ikke påvist klemt membranløsning i sluket befaringsdagen. Jevnlig rensing av sluket er viktig. Feil i tetting rundt sluket er den største årsaken til lekkasjer fra bad. Det er derfor viktig at ikke vannet blir stående over vannlåsen i sluket. Det er heller ikke påvist mansjetter/membran rundt gjennomføringer i våtsonen til servant.

- Over halvparten av forventet brukstid på tettesjikt og sluk er passert, og det er usikkert om tettesjiktet er rustet for dagens bruk med utstrakt dusjing og vannsøl. Tilstand forutsetter derfor tett dusjkabinett med avløp til sluket. Det er dog ingen garantier, og det er usikkert når tettesjikt må skiftes ut.

- Installering av tett dusjkabinett anbefales.
- Overvåk tilstanden jevnlig. For å få tilstandsgrad 0 eller 1 må tettesjiktet skiftes ut, men tidspunktet for når dette er nødvendig er vanskelig å si noe om.
- Sluket må sjekkes og rengjøres jevnlig.

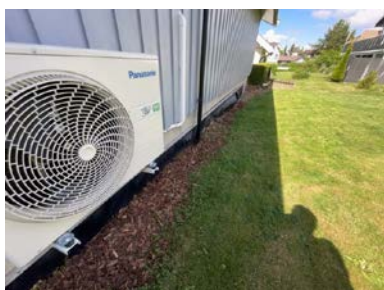
Terrengtet har stedvis ikke fall fra grunnmuren, dette kan føre til unødig fuktbelastning mot grunnmuren.

- Det bør foretas terrengjusteringer.
